IMPLEMENTACIÓN DE LA METODOLOGÍA TapRoot®System PARA EL
ANÁLISIS DE LOS SISTEMAS ESP DEL LLANO EN PETROMINERALES

UNIVERSIDAD SURCOLOMBIANA
FACULTAD DE INGENIERÍA
PROGRAMA PETRÓLEOS
NEIVA
2012

Trabajo de grado presentado al Comité Evaluador de Proyectos de Grado de la
Facultad de Ingeniería, para optar al título de ingeniero de petróleos.

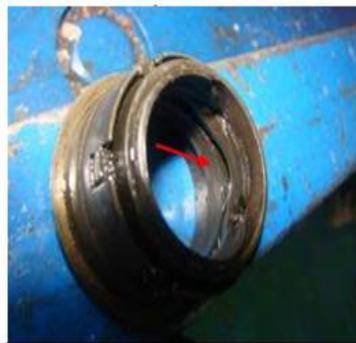
Bolsa aflax de cámara superior rota y contaminada

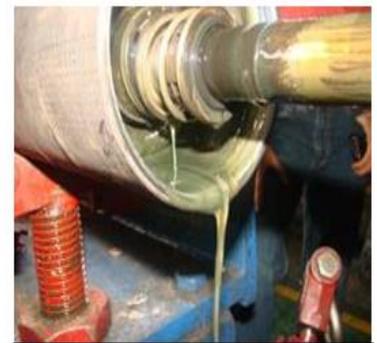
Sello mecánico superior con deterioro en fuelle

Cámara central se encontró con aceite contaminado

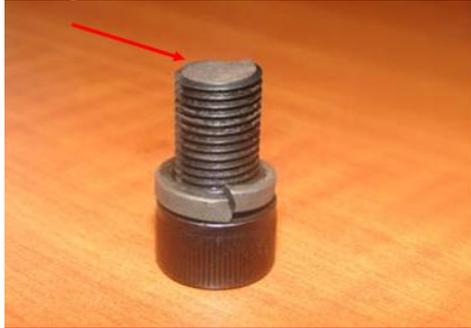
Fotografía 5b. Perno Encontrado

Único perno que salió con la descarga mostrando su superficie de fractura plana

Perno fue enviado a laboratorio externo para diversos análisis del material y del mecanismo de fractura.

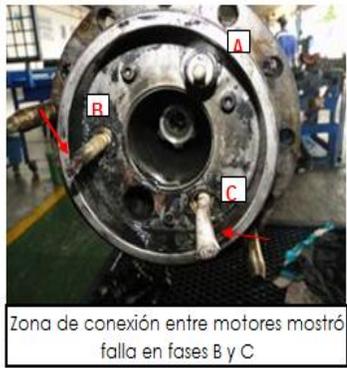
Fotografía 6b Conexión Entre Motores

Zona de conexión entre motores mostró falla en fases B y C

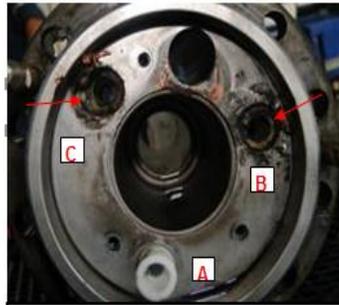
Bujes de teflón correspondientes a las fase B y C se fundieron

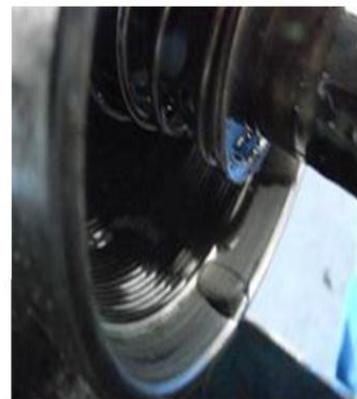
Metallic debris present in all chambers

Water is evidenced in medium chamber due to bag's failure

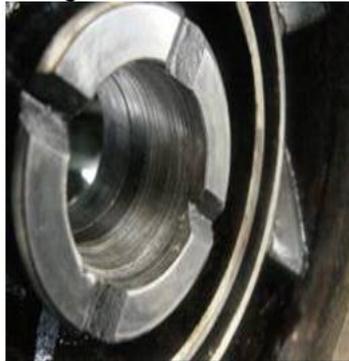
Fotografía 13a. Muestra de Daños

Diffusers' Bore presented severe wear against the impellers' hub

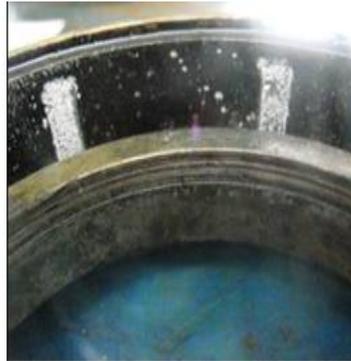
Radial Scratches in the bottom diffuser by friction with the skirt

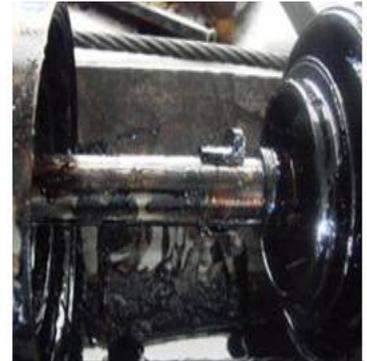
Broken Flanged sleeves due to impacts

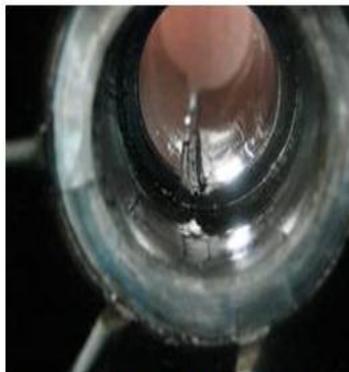
Fotografía 13b. Daños Internos

Internal damage of impellers in the keyway area

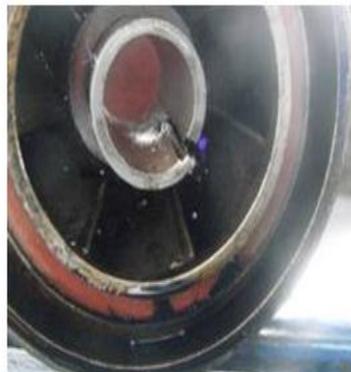
Damage in the keyway by high torque

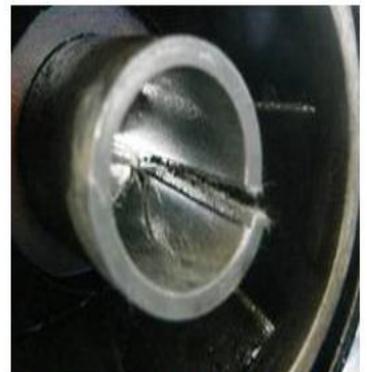
Lateral efforts in the keyway cause expansion of hub

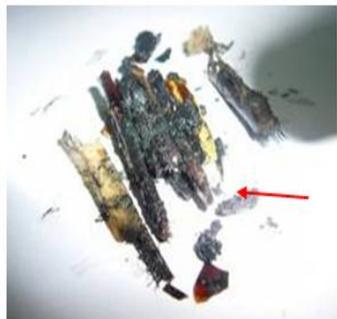
Fotografía 15b. Daños Causados Por La Falla

Conductores de fase del mismo slot en estator rotos por cortocircuito

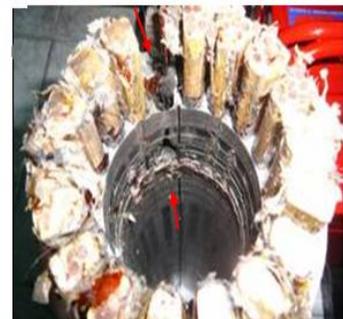
Slot presentó sus conductores rotos como consecuencia del cortocircuito

Zona más crítica de falla en estator coincide con slot con conductores rotos

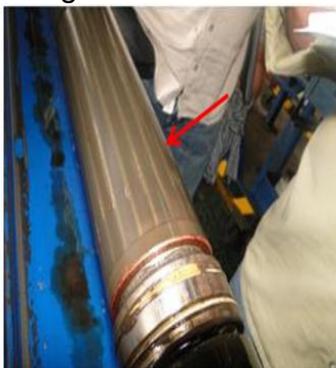
Fotografía 16a. Muestras de Falla

Leve capa de posible emulsión agua-aceite dieléctrico sobre superficie de rotores

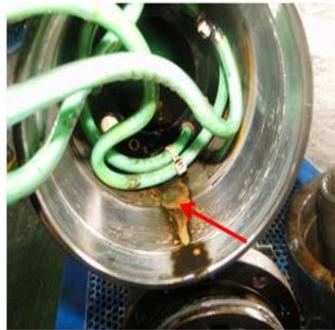
Fotografía 16b. Muestras Daños Causados Por La Falla

Presencia de agua al interior del motor

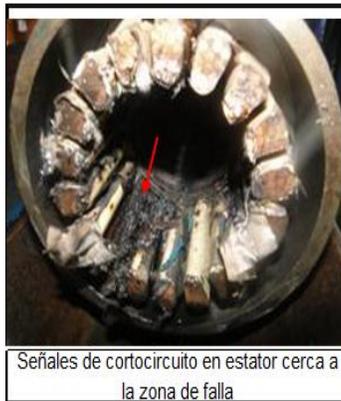
Leves señales de roce en rotores #11 y #12 y giro de bearing

Señales de cortocircuito en estator cerca a la zona de falla

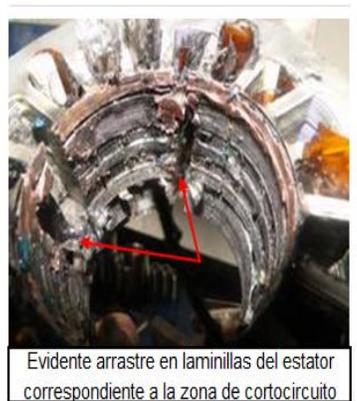
Evidente arrastre en laminillas del estator correspondiente a la zona de cortocircuito

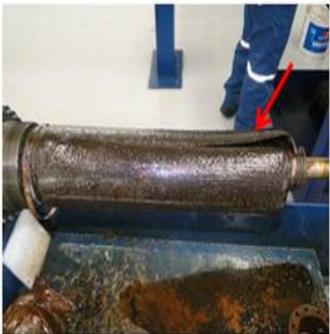
Fotografía 18b. Daños En Los Aflas

Bolsa AFLAS superior con ruptura longitudinal

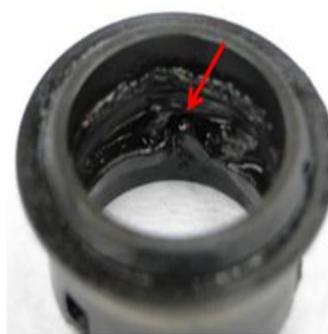
Fuelle AFLAS de sello mecánico superior con daño

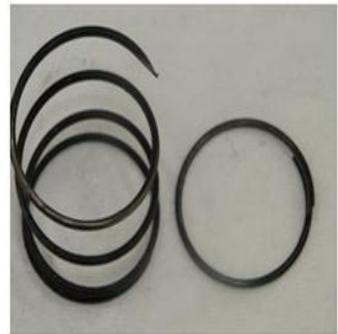
Resorte de sello mecánico superior fracturado

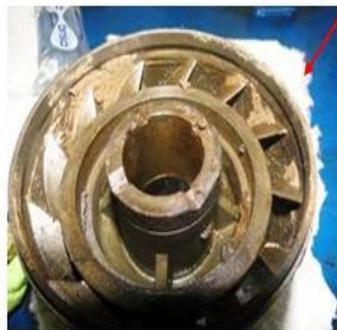
Fotografía 18c. Daños en los Difusores

Difusores con sólidos arcillosos en trayectorias de flujo

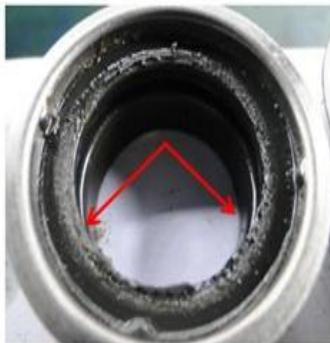
Fotografía 20b. Sello Mecánico.

Sello mecánico superior con fuelle ALFAS deteriorado

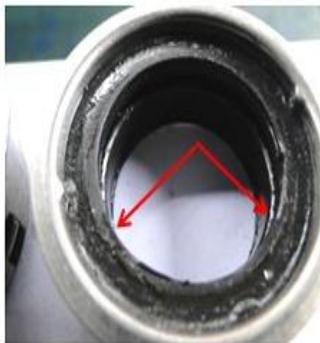
Fuelle AFLAS de sello mecánico inferior con deterioro leve

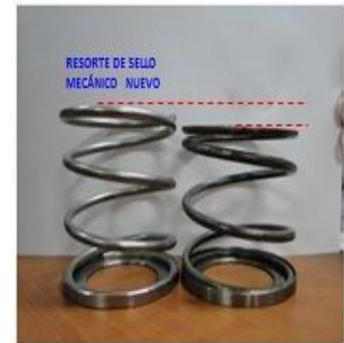
Resorte con deformación plástica leve

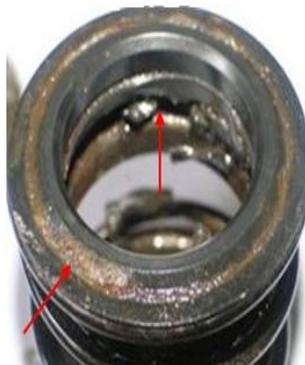
Sólidos orgánicos (posibles asfáltenos) sobre guía inferior

Sólidos sobre cara de sello mecánico inferior, fuelle deteriorado

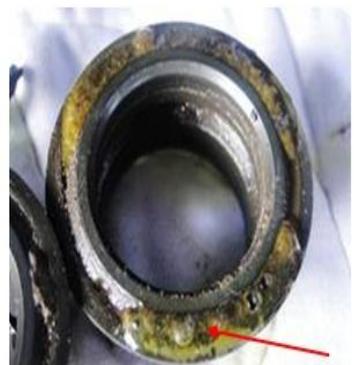
Carbonatos reaccionando sobre caras de sellos mecánicos

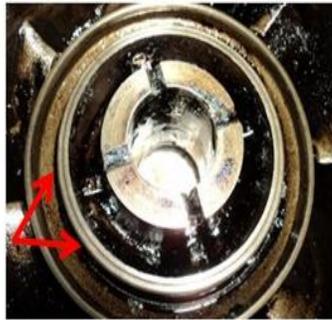
Fotografía 22a. Daños en el Difusor y el Buje

Pad de Up-thrust de difusor con señales de desgaste

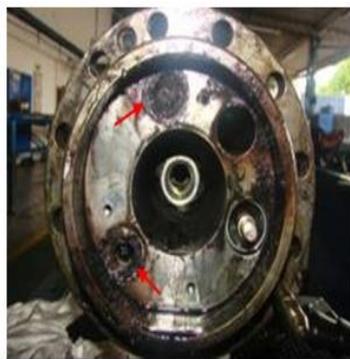
Fotografía 23a. Daños Sobre el Plato Base

Orificios de salida de fases C y B quemados y con buje de teflón derretido

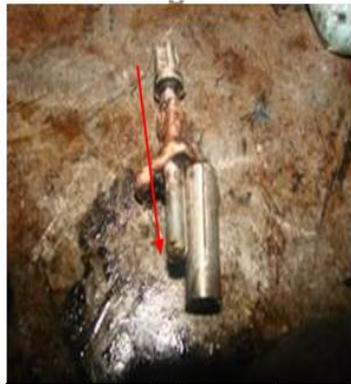
Fotografía 23b. Evidencia de Daños y Deterioro a Raíz del Corto Eléctrico.

Pines terminales quemados evidenciando desviación en su cuerpo
