**“SEGUIMIENTO A LOS PROCESOS DE INSTALACION, ANALISIS DE FALLAS
Y ACTUALIZACION DE BASES DE DATOS DE LA EMPRESA ECOPETROL EN
LOS POZOS CON BOMBEO ELECTROSUMERGIBLE DE LA
SUPERINTENDENCIA DE OPERACIONES HUILA-TOLIMA”.**

**Proyecto Pasantía Supervisada
Área de aplicación: Ingeniería de producción**

**UNIVERSIDAD SURCOLOMBIANA
FACULTAD DE INGENIERÍA
INGENIERÍA DE PETROLEOS
NEIVA - HUILA
2012**

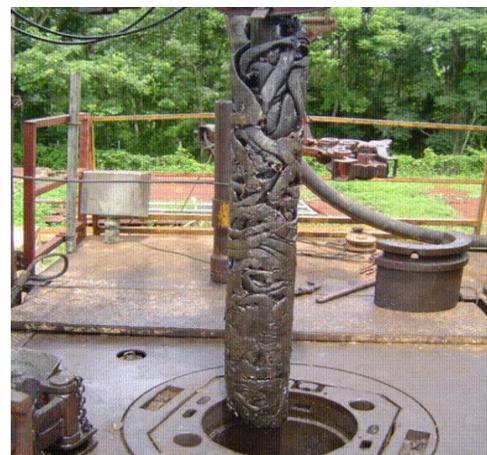
Figura 7. Cable dañado por alto Dog Leg del pozo.

En la gráfica 5. de desplazamiento horizontal se puede ver que el pozo se desplazó 2000 ft del punto donde inició la perforación para alcanzar la zona de interés, en la gráfica 6 se aprecia la dirección que tomó la perforación en coordenadas Este-Norte en el subsuelo, y en la gráfica 7 se evidencia que entre los 6000 ft y los 7000 ft hay un aumento considerable del dog leg alrededor de los 30°, que puede afectar el cable si no se protege correctamente con protectores de cable y que puede producir pegas de la sarta de producción y en el peor de los casos puede producir pesca de equipos o pérdida total del pozo.

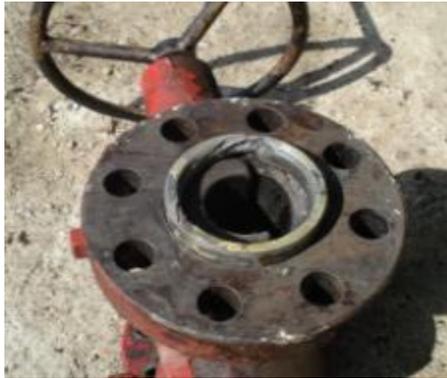
Figura 8. Válvula del Cabezal Dañada. **Figura 9.** Parte Inferior del Cabezal Rota.

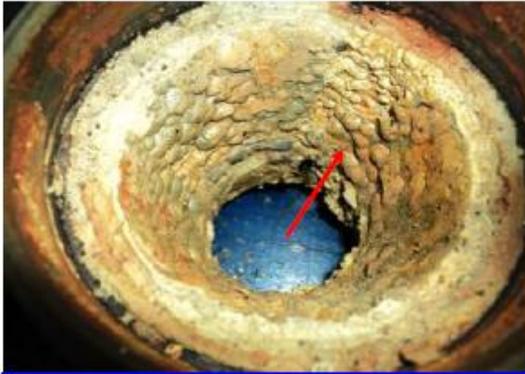
Cabezal con incrustaciones de scale adheridas a paredes

Se recomienda re-evaluar el tratamiento químico al fondo del pozo, con el fin de controlar la formación de las incrustaciones sin afectar la integridad del tubo capilar de acero inoxidable.

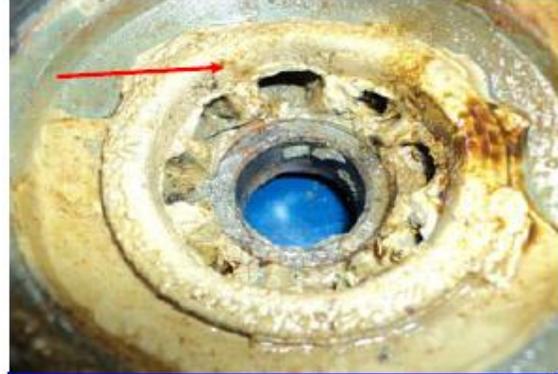
Difusores con scale incrustante sobre superficies y trayectorias

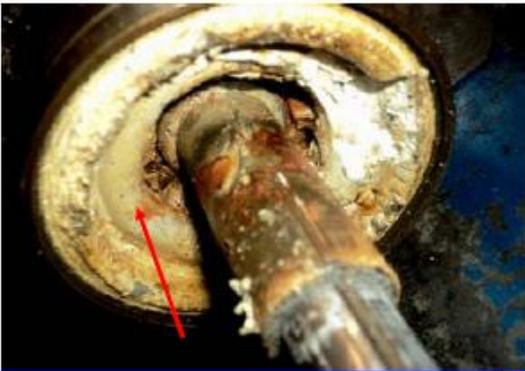
Todas las etapas con incrustaciones de capas de scale

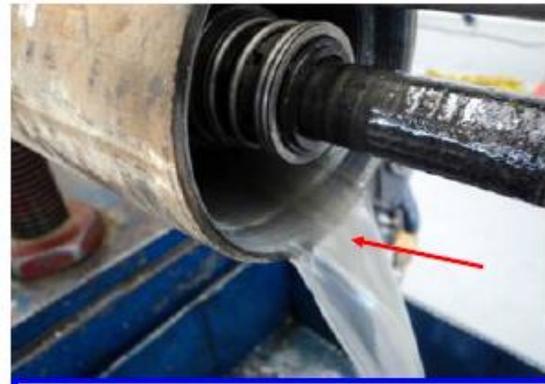
Aceite contaminado en cámaras superior y central

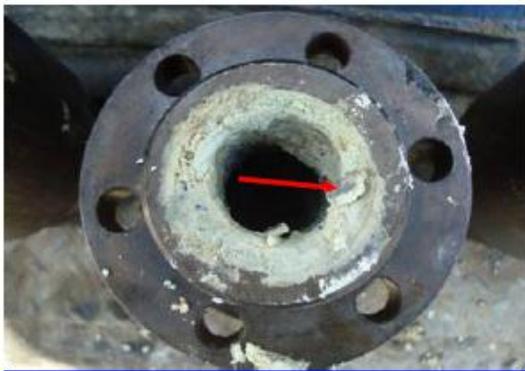
Descarga con incrustaciones de scale internamente

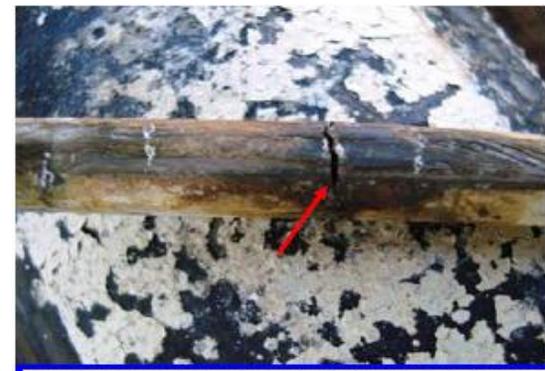
Tubo capilar del cable de potencia con fisuras de adentro hacia afuera por "Stress Corrosion Cracking"

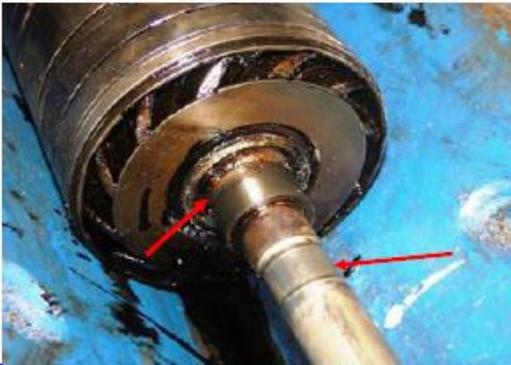
Cuellos en el eje en zonas de estabilización. Desgastes erosivos en zona de hubs de impulsores

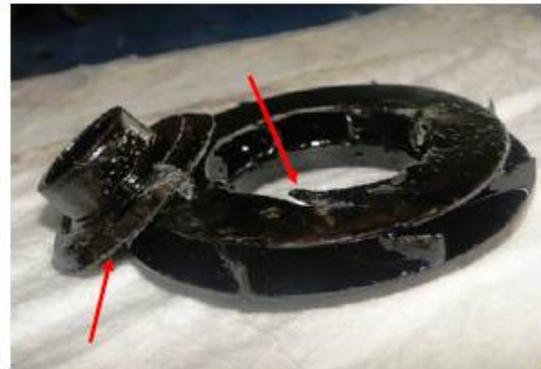
Se hallaron algunos hubs desprendidos de los impulsores debido a desgastes erosivos severos

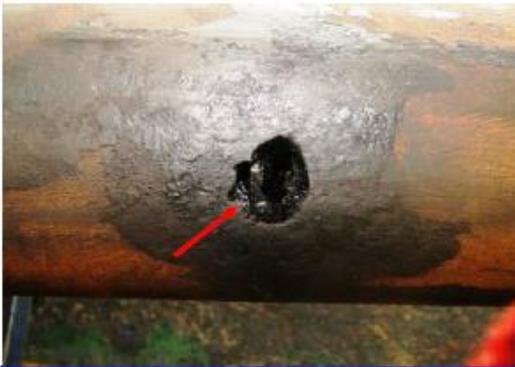
Housing con orificio por desgastes erosivos severos

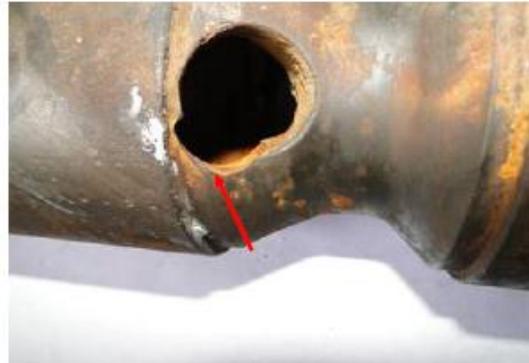
Orificios de admisión deformados por erosión

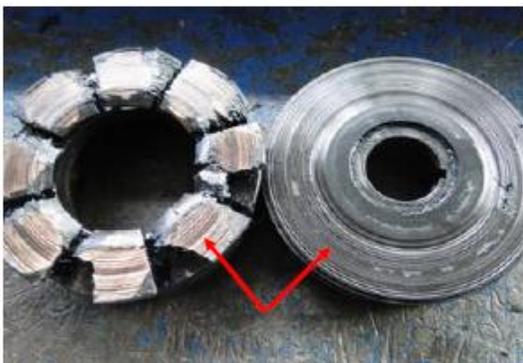
Desgastes severos en conjunto de soporte axial descendente

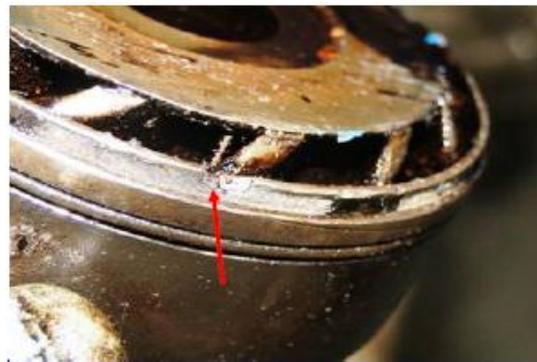
Se hallaron desgastes erosivos e impactos en álabes de difusores

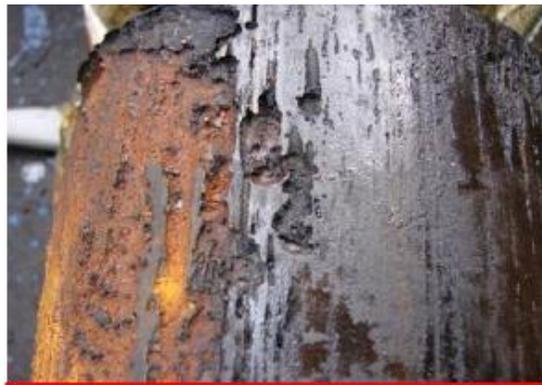
Formación de socavones o pocitos severos en el estator

Se recomienda realizar un análisis físico-químico del fluido para determinar el grado de acidez y corrosividad del mismo, con el fin de establecer una configuración ferrítica en el material de alojamiento con alto porcentaje de cromo. Adicionalmente se podría contrarrestar el ataque químico con inyección de inhibidores de corrosión.

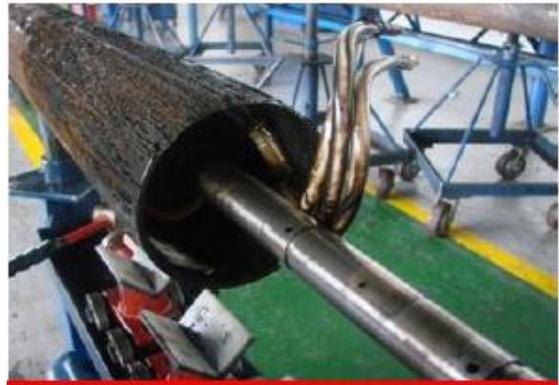
Alto grado de pérdida del espesor llegando a perforación

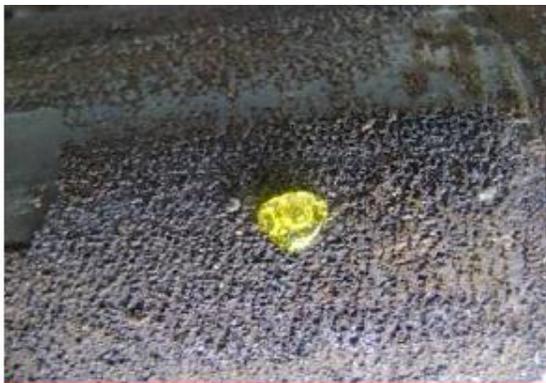
Sólidos adheridos a las paredes externas del housing

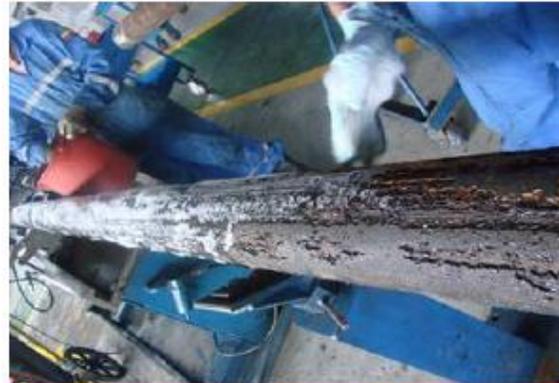
Prueba de hermeticidad a la superficie corroída del estator

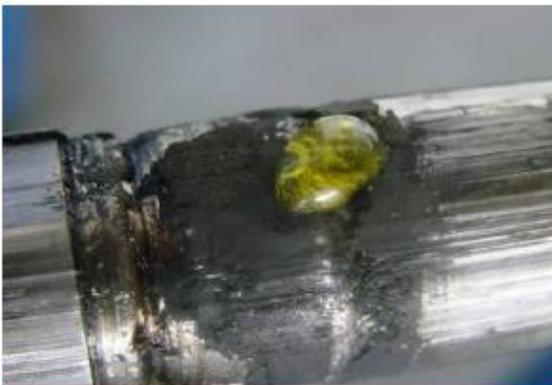
Eje con depositación de sólidos con reacción leve al HCL

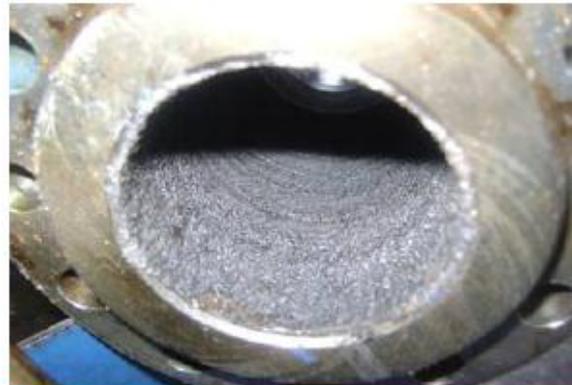
Base internamente con capas de sólidos incrustados
