**ESTUDIO DE LA CORROSIÓN PRESENTE EN LA SARTA DE VARILLAS DE  
LOS SISTEMAS PCP DEL CAMPO GUANDO**

**UNIVERSIDAD SURCOLOMBIANA  
FACULTAD DE INGENIERIA  
PROGRAMA DE PETRÓLEOS  
NEIVA - HUILA  
2013**

**Trabajo de Investigación presentado como requisito parcial para optar al  
título de Ingeniero de Petróleos.**

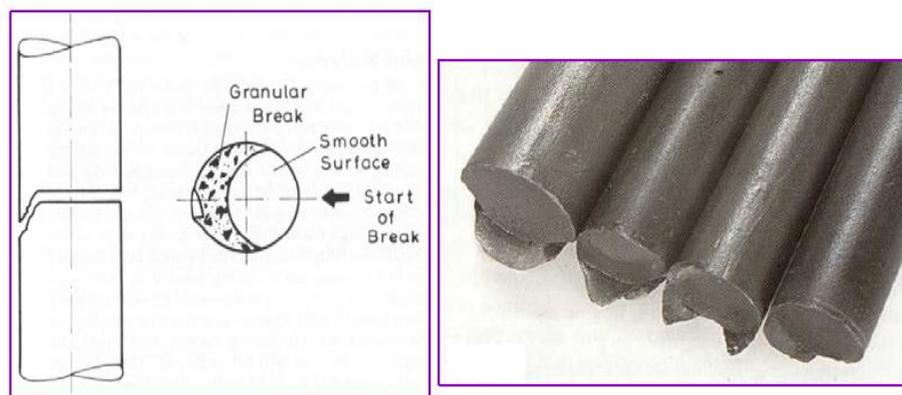
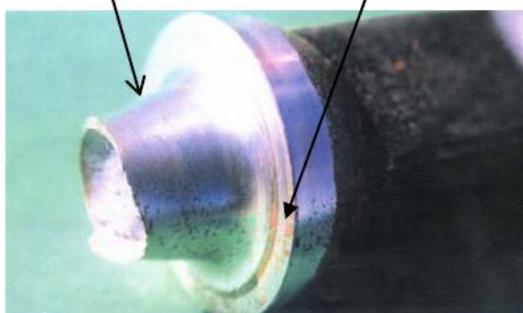
**Figura1.1.** Roturas en conexiones

Estrechamiento del desahogo de rosca o cuello del pin

Espejo marcado con "escalón" de sobretorque

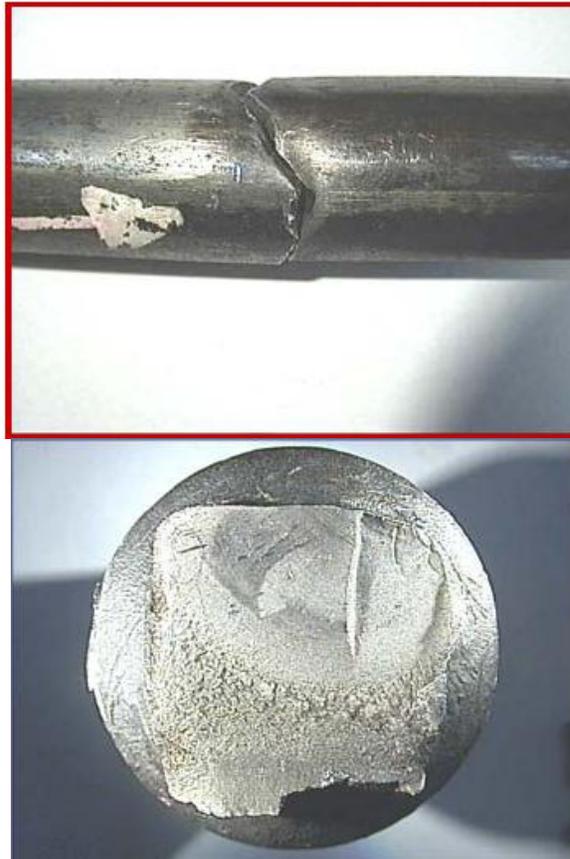
**Figura 1.2.** Rotura en el cuerpo

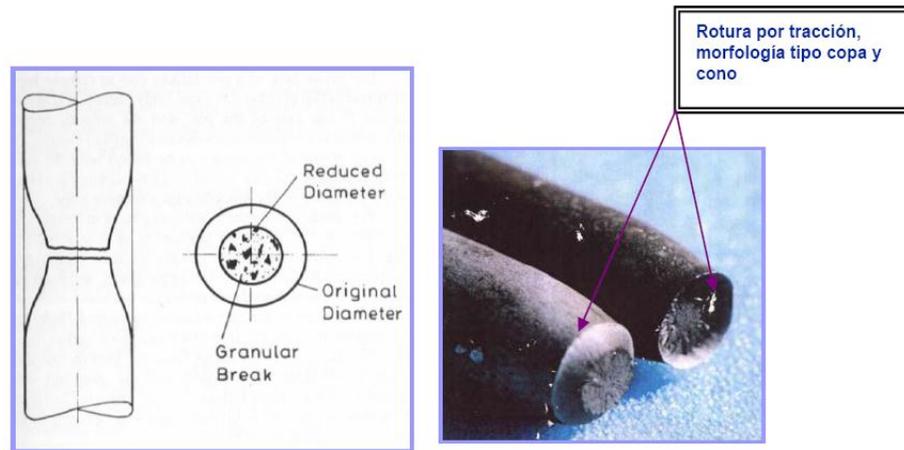
**Figura 1.3.** Fallas por tensión

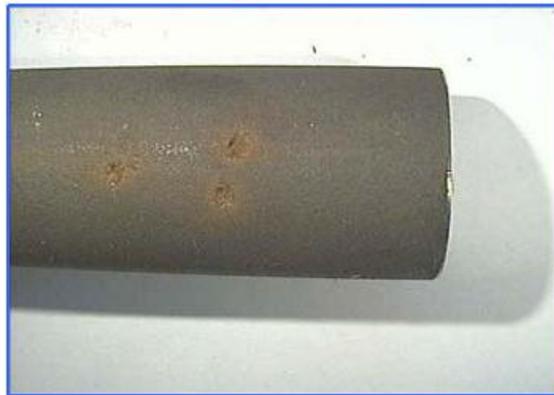
**Figura 1.4** Corrosión por cloruros

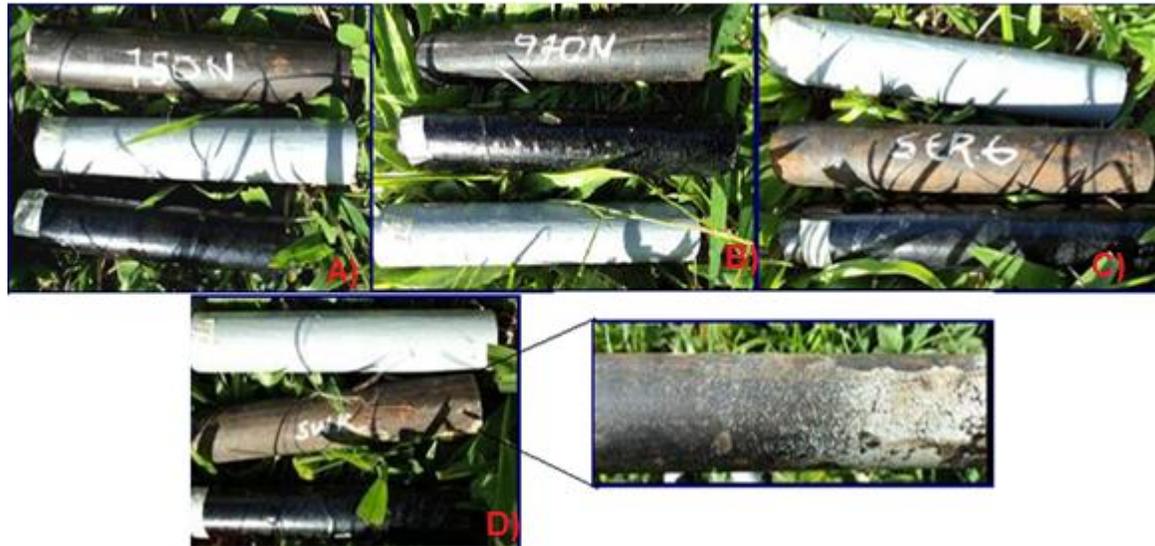
Luego de 13 días de exposición a la intemperie se obtuvieron los resultados mostrados en la fig. 3.4 y en la tabla 1.

**Figura 3.4.** Resultados de la prueba piloto a) Varilla 750N, b) Varilla 970N, c) Varilla SER 6, d) Varilla SWR

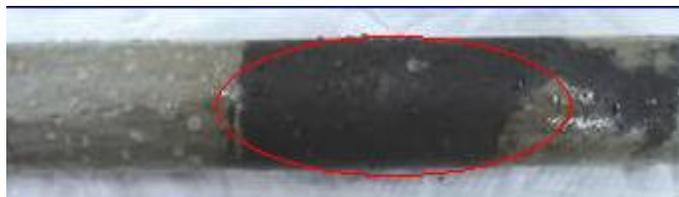
Luego de que la varilla recubierta con chesterton 740 estuviera un mes inmersa en fluidos tomados del Gua-098, se observó, fig 3.6 que el recubrimiento se desprendió.

**Figura 3.6.** Desprendimiento del recubrimiento H740

Finalmente de la prueba se concluye que el recubrimiento chesteron 740 presentó excelente protección de las varillas contra las condiciones ambientales. Contrario sucede cuando actúa en un medio acuoso que contenga crudo puesto que se diluye y probablemente puede generar efectos adversos en los fluidos de pozo, por lo cual se deben realizar pruebas de compatibilidad con los mismos

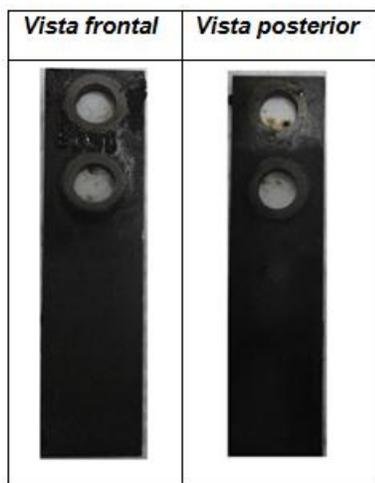
El cupón de corrosión se retiró el día 05 de Enero de 2011 a las 2:30 pm luego de 43 días de exposición. En la fig. 3.27 se muestra el registro fotográfico del cupón de corrosión retirado. Se observó la presencia de pequeñas cantidades de parafinas de fácil remoción en la parte superior del cupón. No se observó la presencia de scale.

**Figura 3.27.** Cupón de corrosión retirado del Pozo Gua-145

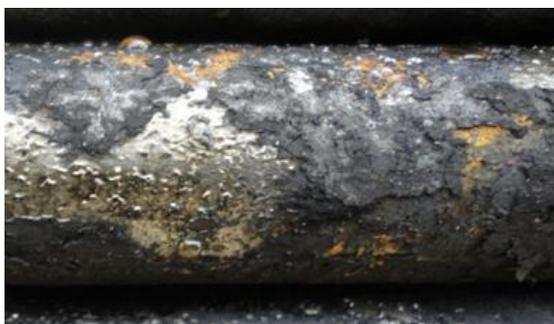
**Figura 3.32.** Scale de Sulfuro de Hierro en GUA-045.

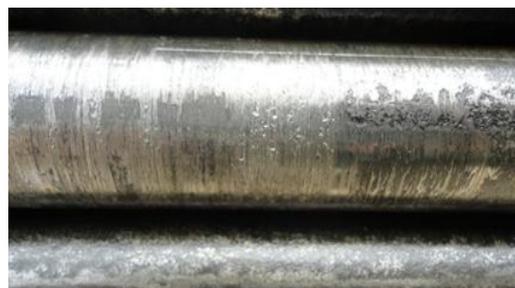
**Figura 3.33.** Evidencia de corrosión-desgaste y remoción permanente de Scale en varilla del pozo Gua-045.

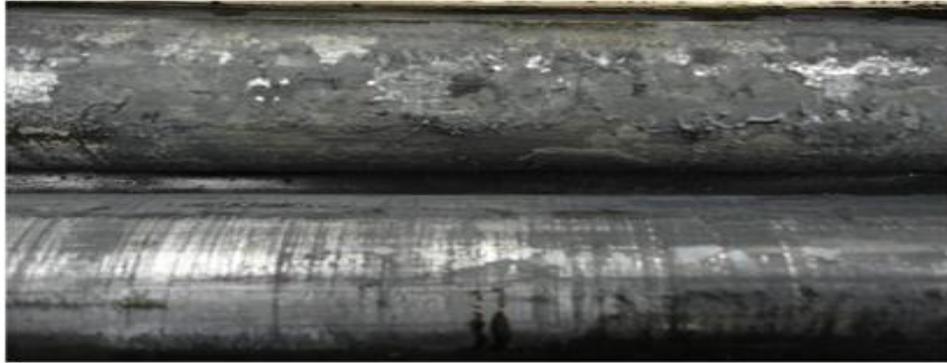
**Figura 3.34.** Corrosión por  $H_2S$  en varilla continua que presenta desgaste por rozamiento en GUA-114.

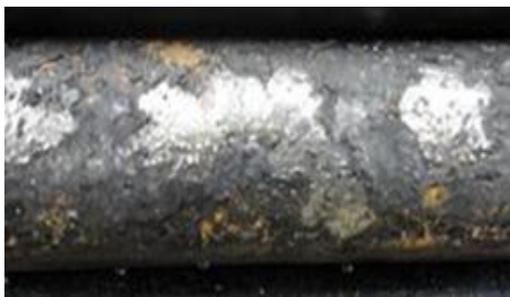
**Figura 3.35.** Corrosión varilla continua Gua-045.

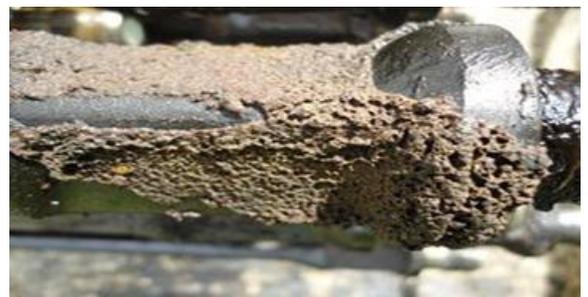
**Figura 3.36.** Scale  $CaCO_3$  en varilla Gua-002

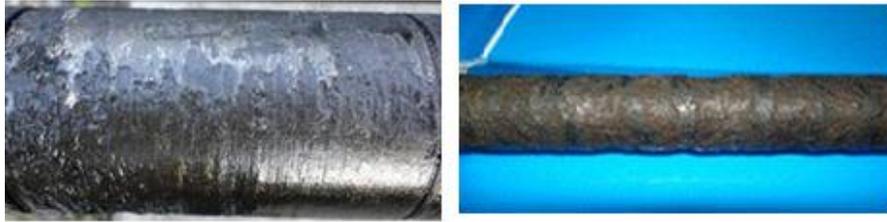
**Figura 3.37.** Corrosión varilla convencional Gua-149

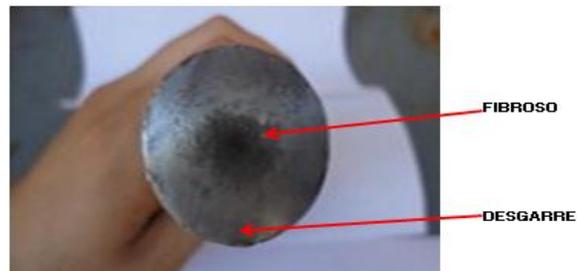
**Figura 3.38.** Falla súbita dúctil por torsión.

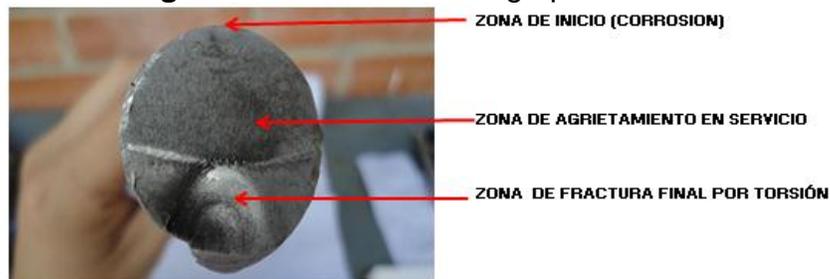
**Figura 3.39.** Corrosión fatiga por flexión.

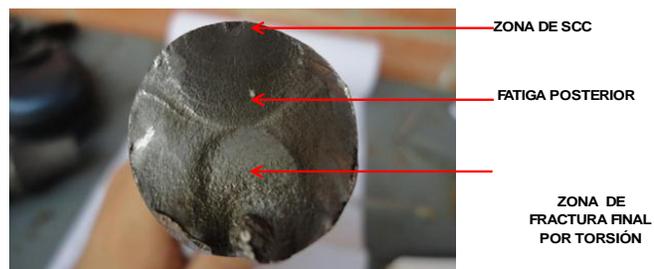
**Figura 3.40.** Corrosión fatiga por flexión (posibilidad de scc (corrosión bajo tensiones) a flexión).

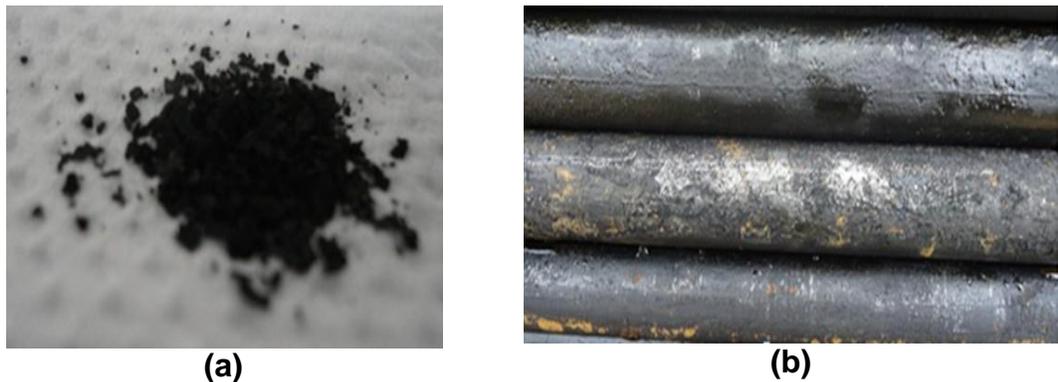
**Figura 3.41.** (a) Muestra de sólidos GUA-145, (b) Varilla continua de GUA-145

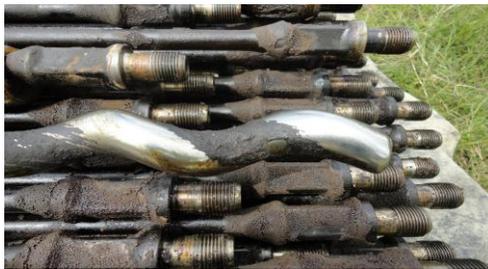
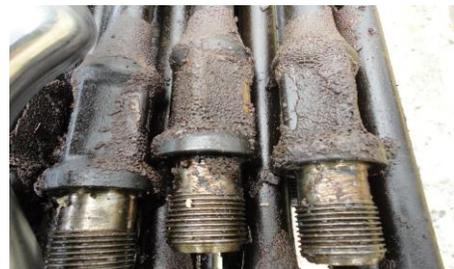
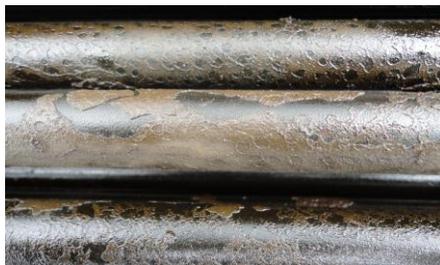
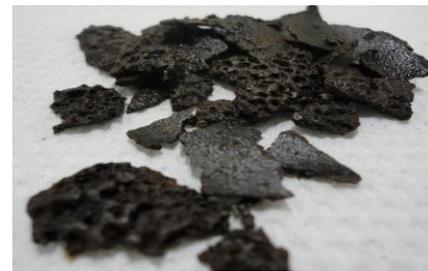
**Figura 3.44.** (a) Rotor de la PCP. (b) Pines de la varilla convencional. (c) Cuerpo de la varilla convencional. (d) Muestra de sólidos GUA-002

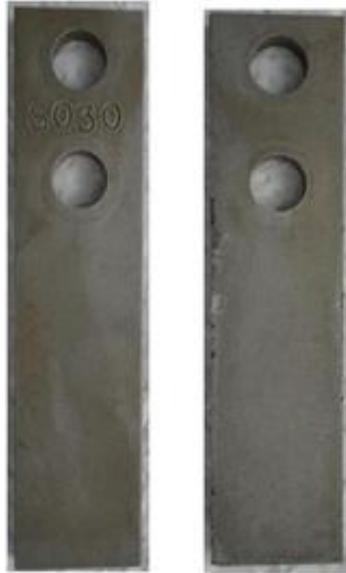
**Figura 3.49.** Ataque preferencial en borde en cupón de corrosión Gua 097. 13-Abril-2012 Vel corrosión: 0.98 mpy.

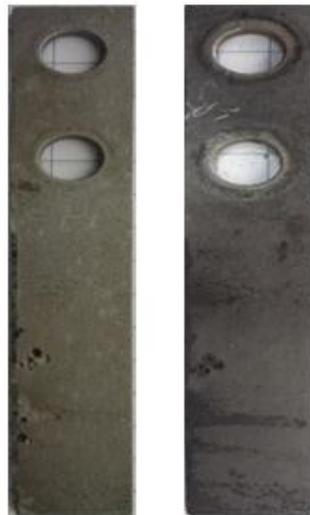
**Figura 3.50.** Picadura y ataque localizado en bordes en cupón de corrosión Gua-145
