Titulado “Propuesta de mejoramiento de infraestructura en las intersecciones viales de mayor accidentalidad en la ciudad de Neiva – Huila” presentado y aprobado en el año 2024 como requisito para optar al título de Ingeniero civil;

# Propuesta de mejoramiento de infraestructura en las intersecciones viales de mayor accidentalidad en la ciudad de Neiva – Huila.

Andrés Felipe Lugo Plazas

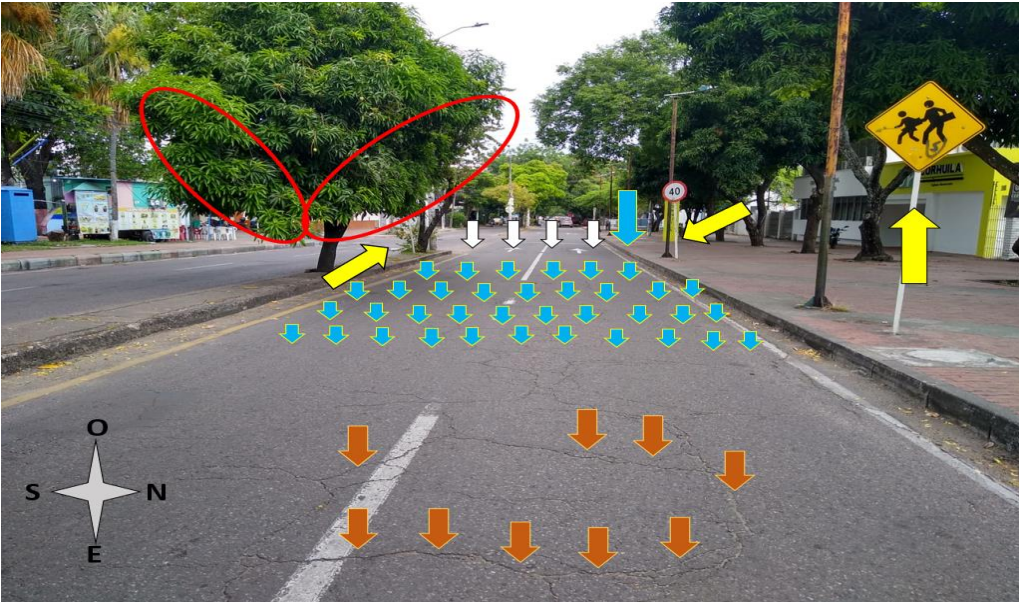
| PROPUESTA DE INTERVENCIÓN LOCATIVA INFRAESTRUCTURA VIAL DEL MUNICIPIO DE NEIVA | | | |
|---|---|---|---|
| | Patologías Fisuras longitudinales y Fisuras transversales con nivel de severidad bajo. | La probabilidad que se desarrolle la patología con nivel de complejidad medio o alto, hasta el punto donde la llanta de una motocicleta o bicicleta pueda introducirse y que el usuario vial se desestabilice, pierda el control y sufra un accidente. | Se recomienda mantenimientos. |

| PROPUESTA DE INTERVENCIÓN LOCATIVA INFRAESTRUCTURA VIAL DEL MUNICIPIO DE NEIVA | | | |
|---|---|---|---|
| | Patología Fisura transversal nivel de severidad medio. | Dicha fisura transversal se originó en la unión del pavimento existente en un inicio con un asfalto nuevo de un procedimiento de parcheo. La problemática radica en que dicha fisura supere el nivel de severidad y se empiece a desprender el pavimento realizado en el parcheo. | Realizar un Sellamiento de grietas en calzada y bermas. (Min Transporte, Invias, 2016, Vol. 2, Manual de mantenimiento de carreteras, actividad 1211). Los metros lineales por intervenir son 3 m. |

| SIMBOLO | HALLAZGO | PROBLEMÁTICA QUE GENERA | RECOMENDACIONES |
|---|---|---|---|
| | Patología Fisura transversal nivel de severidad medio y alto. | La posibilidad de que estas aberturas de las fisuras que son de 0.5 cm y 1.5 cm se expandan, pudiendo ocasionar un accidente de tránsito al poder generar pérdida de control del vehículo, especialmente en motocicletas y bicicletas. Además, que pueda ocasionar daños mecánicos en los vehículos. | Realizar un Sellamiento de grietas en calzada y bermas. (Min Transporte, Invias, 2016, Vol. 2, Manual de mantenimiento de carreteras, actividad 1211). Los metros lineales para intervenir son 2.5 m. |

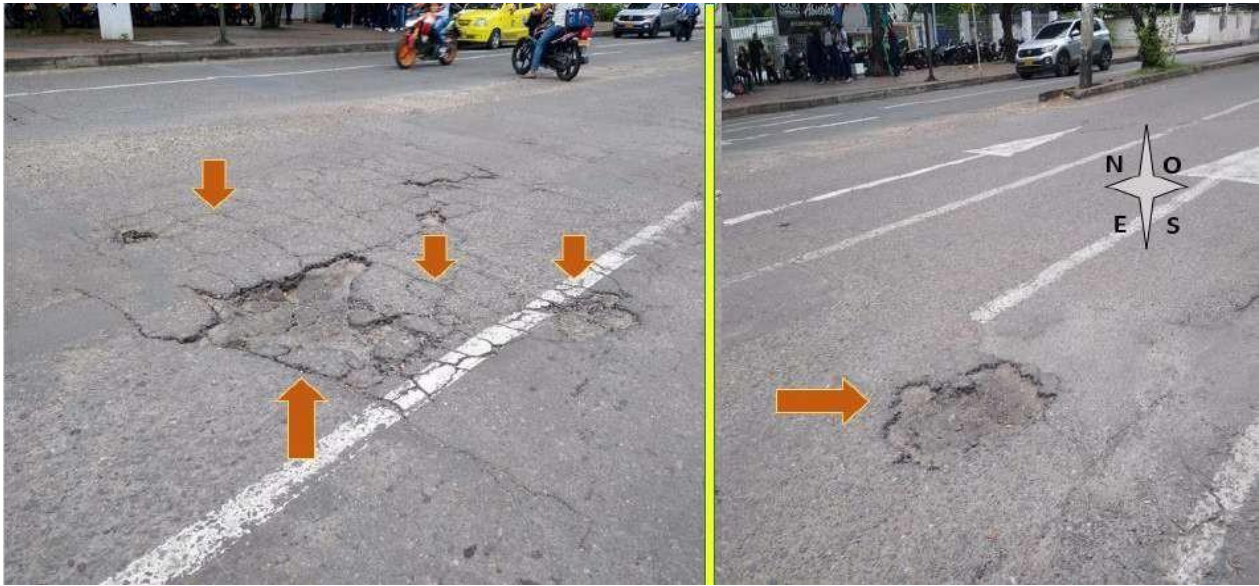
| PROPUESTA DE INTERVENCIÓN LOCATIVA INFRAESTRUCTURA VIAL DEL MUNICIPIO DE NEIVA | | | |
|---|---|---|---|
| | Patología Bache nivel de severidad medio. | Que cause un accidente de tránsito especialmente para vehículos tipo bicicleta y motocicleta, ya que al pasar pueden perder el equilibrio. | Realizar el procedimiento 1311 – Bacheo, descrito en el Manual de mantenimiento de carreteras. (Min Transporte, Invias, 2016, Vol. 2, Manual de mantenimiento de carreteras, actividad 1311.), para un área de 18m <sup>2</sup> (L: 4m, A: 4.5m) |
| | Patología Piel de cocodrilo nivel de severidad alto. | Que siga generando baches de igual nivel de complejidad o mayor, lo que causaría un problema para los conductores que se dirigen tanto en el sentido Occidente - Oriente como Sur - Norte. Además de generar deterioramiento en los vehículos. | |
| | Patología Bache nivel de severidad medio. | El causar posibles accidentes de tránsito al perder el control los vehículos que atraviesen el bache, además de posibles lesiones a peatones y personas en condiciones de discapacidad, ya que el bache esta frente a la rampa de acceso al sardinel. | Realizar el procedimiento 1311 – Bacheo, descrito en el Manual de mantenimiento de carreteras. (Min Transporte, Invias, 2016, Vol. 2, Manual de mantenimiento de carreteras, actividad 1311.), para un área de 4.2m <sup>2</sup> (L: 2m, A: 2.10m) |

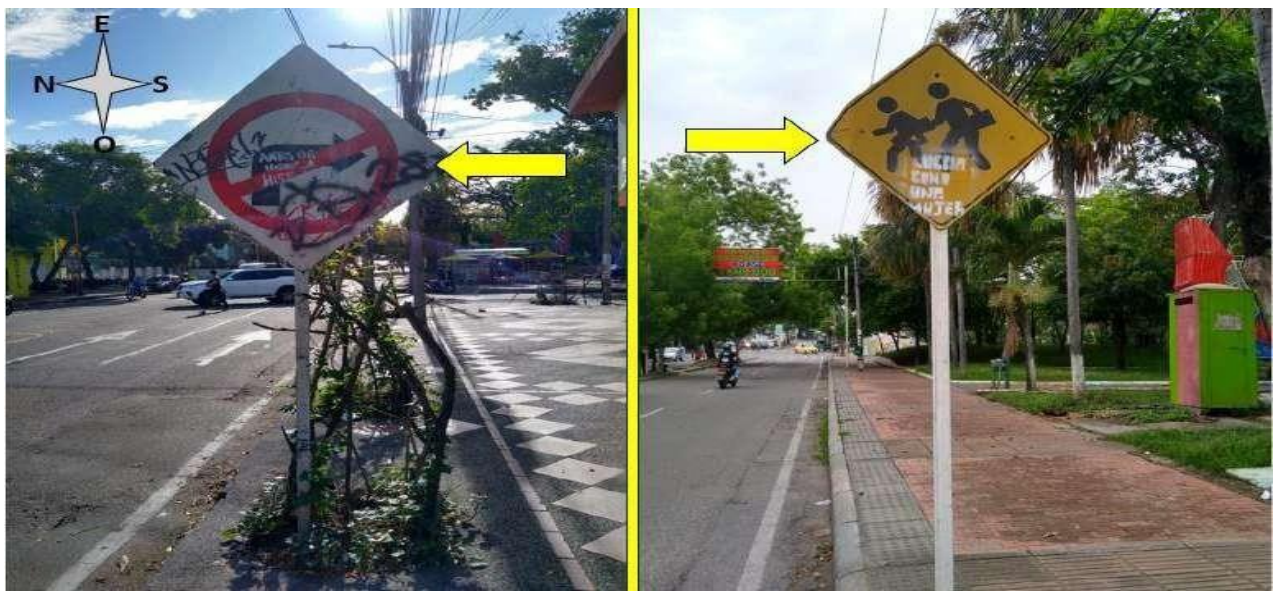
| PROPUESTA DE INTERVENCIÓN LOCATIVA INFRAESTRUCTURA VIAL DEL MUNICIPIO DE NEIVA | | | |
|---|---|---|---|
| | Señal reglamentaria SR-08 PROHIBIDO GIRAR A LA DERECHA en mal estado, con figuras de color negro. | No cumple con el Manual de Señalización vigente. | Desinstalar la señal reglamentaria existente, e instalar una nueva señal reglamentaria SR-08 PROHIBIDO GIRAR A LA DERECHA que cumpla con la normativa (Min Transporte, 2015, Manual de señalización vial, cap. 2, p. 49). |

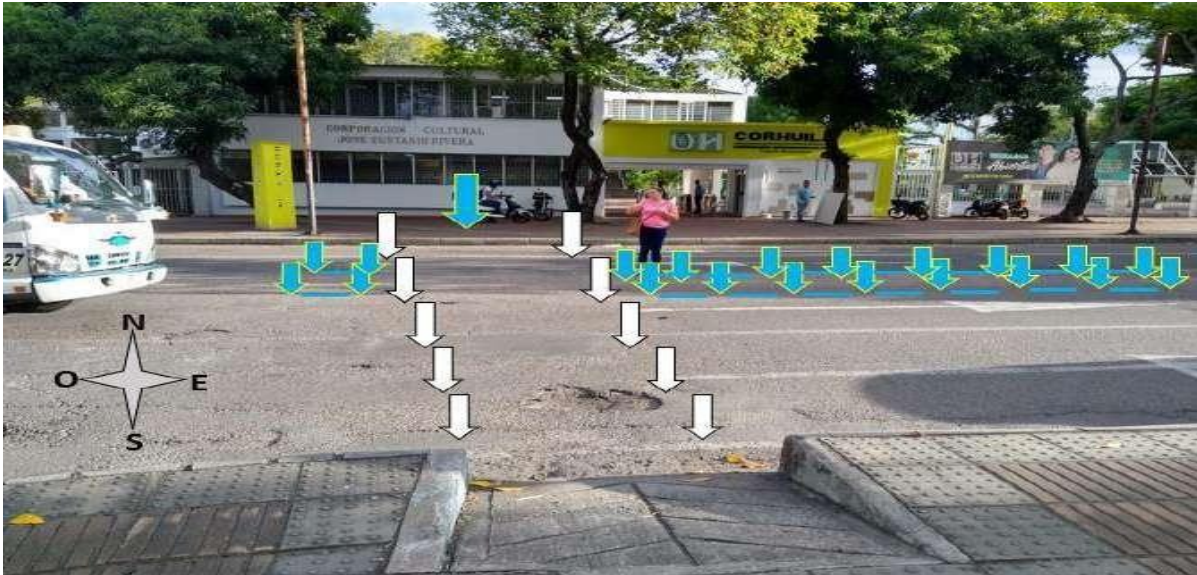
| PROPUESTA DE INTERVENCIÓN LOCATIVA INFRAESTRUCTURA VIAL DEL MUNICIPIO DE NEIVA | | | |
|---|---|---|---|
| | No existe rampa en la acera derecha de la Calle 21 en el sentido Oriente-Occidente. | Como se propuso en los Anexos 26 y 28 un paso peatonal, se deben garantizar las condiciones para que todo tipo de peatón pueda acceder al mismo y su seguridad en el cruce de la Calle 21. | 1. Tal cual se recomendó en el Anexo 26, realizar una rampa en la acera derecha de la Calle 21 en el sentido Oriente-Occidente, con un ancho no menor a 1.20 m y una pendiente no mayor a 12%, libre de obstáculos fijos o móviles. (Icontec, 2009, NTC 4143, cap. 4, p. 2). |

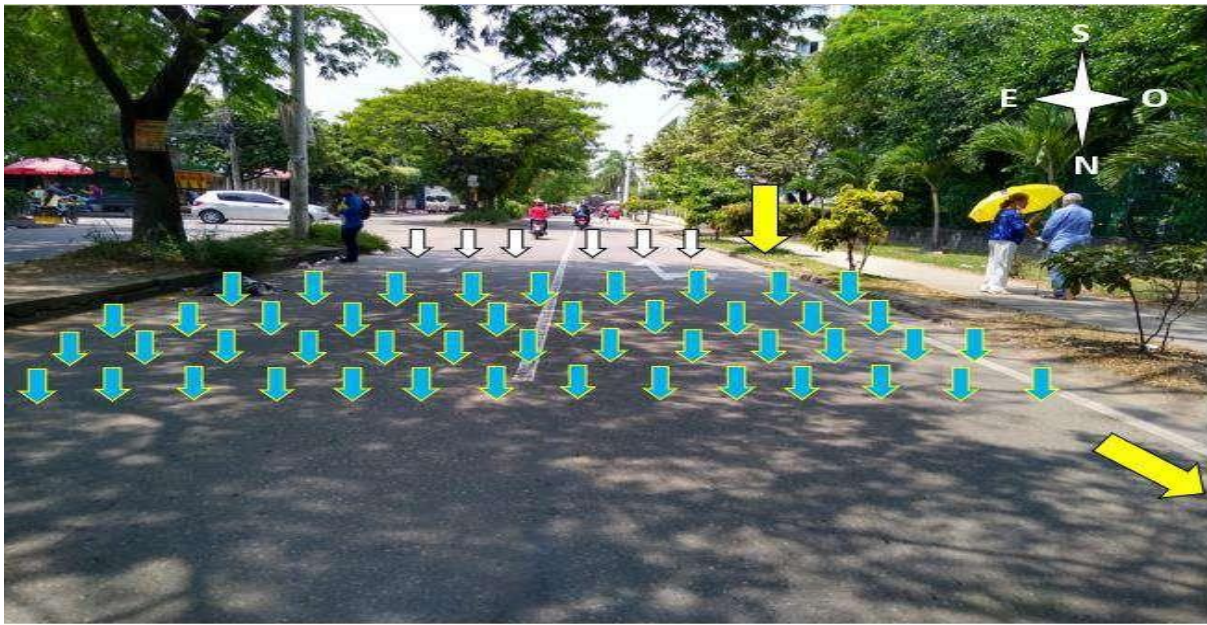
| PROPUESTA DE INTERVENCIÓN LOCATIVA INFRAESTRUCTURA VIAL DEL MUNICIPIO DE NEIVA | | | |
|---|---|---|---|
| | Inexistencia de dispositivo(s) complementario(s) que induzca(n) a bajar la velocidad de los vehículos que llegan a la intersección. | Altas posibilidades de accidentes de tránsito, ya que los vehículos que vienen por la Carrera 1 sentido Norte - Sur, llegan a la intersección con una velocidad luego de recorrer una recta de 260 metros. Generalmente alcanzan una velocidad donde no existe capacidad de reacción si un vehículo ingresa a la Carrera 1 por la calle 58, realiza el giro en Uo un peatón está cruzando la vía. | Instalar estoperoles color amarillo con 10 cm de diámetro y 2 cm de altura. 4 filas de 28 estoperoles ubicados longitudinalmente con 14 cm de separación entre sí. Estas filas se intercalarán para conformar un reductor de velocidad. Instalar 2 reductores de velocidad con 6 metros de separación entre sí. Instalar la primera fila transversal 11 metros antes de finalizar el separador central, con el propósito que los vehículos disminuyan su velocidad. Finalmente deben tener un espigo para ser fijados en el pavimento. (Min Transporte, 2015, Manual de señalización vial, cap. 5, p. 632, fig. 5-1). |

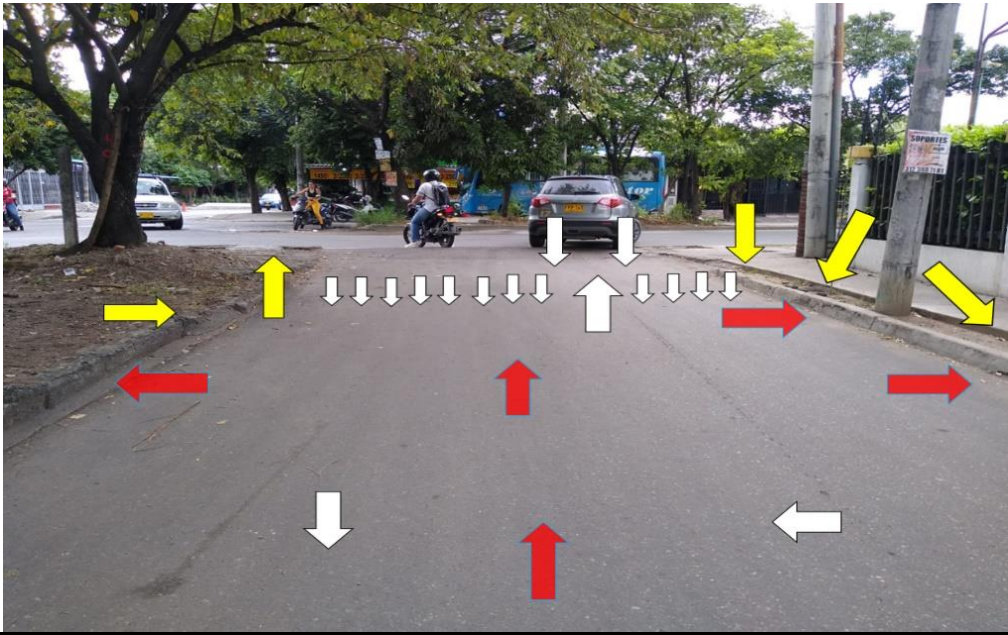
| PROPUESTA DE INTERVENCIÓN LOCATIVA INFRAESTRUCTURA VIAL DEL MUNICIPIO DE NEIVA | | | |
|---|---|---|---|
| | | Falta de organización visual de lavía y delimitación de los respectivos espacios de cada carril, que provoca libertad de maniobras a los conductores que en su mayoría de casos están prohibidos, como lo representa el motociclista en la fotografía tomada, el cual hace un giro prohibido y adelanta el vehículo tipo camioneta. | Realizar la línea de carril segmentada de 3 metros demarcados y 5 metros de brecha, con un ancho de 12 cm. (Min Transporte, 2015, Manual de señalización vial, cap. 3, p. 374.). Se recomienda la implementación NTC 4744-3, pp. 6 y 7. |

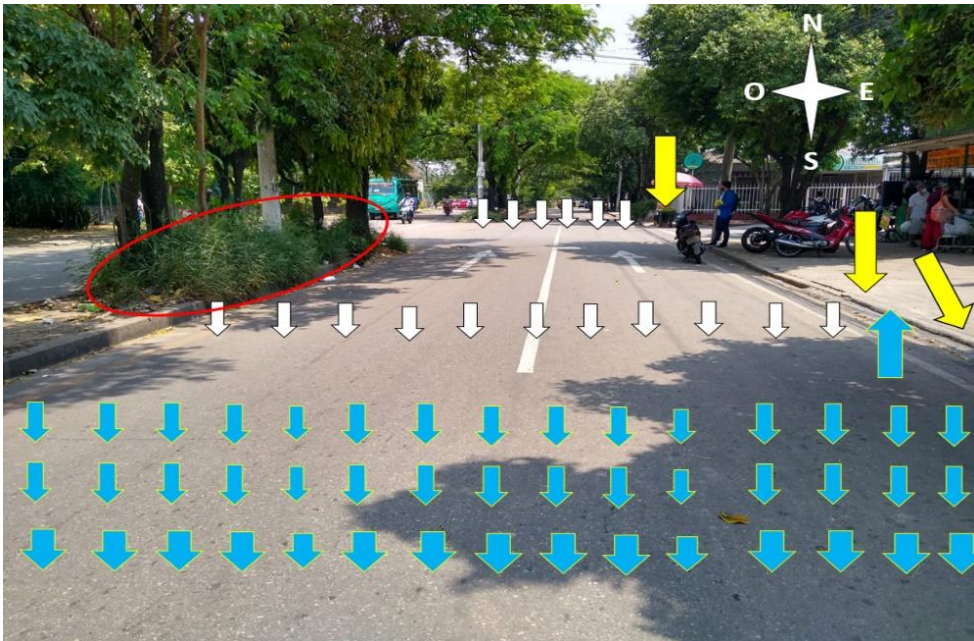
| PROPUESTA DE INTERVENCIÓN LOCATIVA INFRAESTRUCTURA VIAL DEL MUNICIPIO DE NEIVA | | | |
|---|---|---|---|
| | Inexistencia de dispositivo(s) complementario(s) que induzca(n) a bajar la velocidad a los vehículos que llega a la intersección. | Altas posibilidades de accidentes de tránsito, ya que los vehículos que vienen por la Carrera 1 sentido Sur - Norte llegan a la intersección con una velocidad luego de recorrer una recta de 160 metros. Generalmente alcanzan una velocidad donde no existe capacidad de reacción si un vehículo ingresa a la Carrera 1 por la calle 58, realiza el giro en Uo un peatón aparece de imprevisto. | Instalar estoperoles color amarillo con 10 cm de diámetro y 2 cm de altura. 4 ubicados longitudinalmente con 14 cm de separación entre sí. 2 filas transversales de 28 estoperoles separados cada 14 cm y 2 filas transversales de 26 estoperoles con la misma separación entre sí. Estas filas se intercalarán para conformar un reductor de velocidad. Instalar 2 reductores de velocidad con 6 metros de separación entre sí. Instalar la primer fila transversal 10 metros antes de finalizar el separador central, con el propósito que los vehículos disminuyan su velocidad. Finalmente deben tener un espigo para ser fijados en el pavimento. (Min Transporte, 2015, Manual de señalización vial, cap. 5, p. 632, fig. 5-1). |

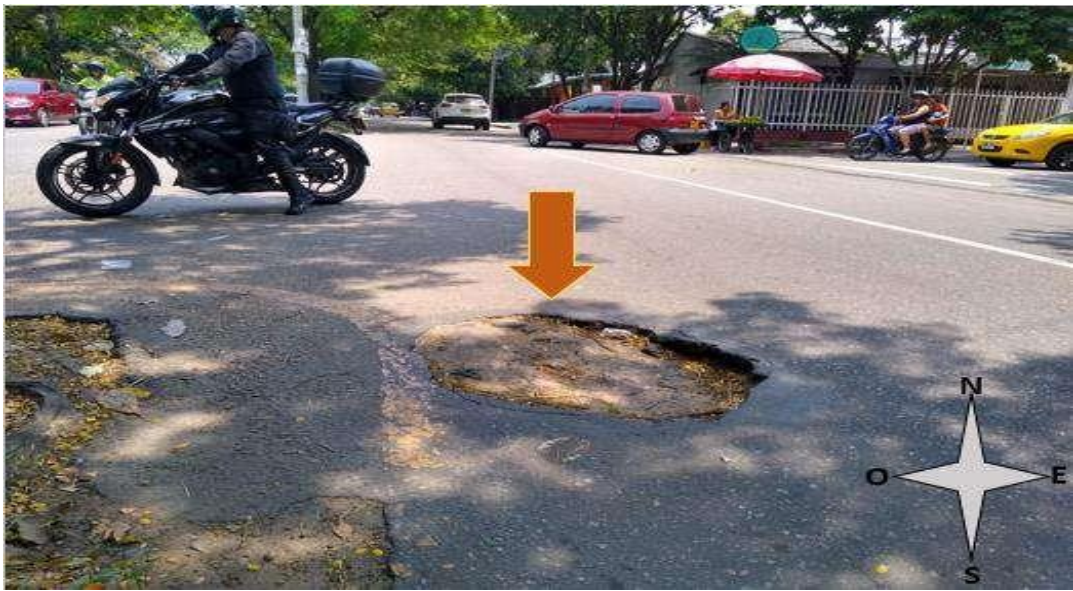
| PROPUESTA DE INTERVENCIÓN LOCATIVA INFRAESTRUCTURA VIAL DEL MUNICIPIO DE NEIVA | | | |
|---|---|---|---|
| | Patología Bache de nivel de severidad medio. | Alta probabilidad de accidentalidad para los conductores, ya que vienen con una velocidad tras recorrer una recta de 150 metros. Tiene una profundidad la cual los motociclistas y ciclistas especialmente, están expuestos a perder el control de sus vehículos. | Realizar el procedimiento 1311 – Bacheo, descrito en el Manual de mantenimiento de carreteras. (Min Transporte, Invias, 2016, Vol. 2, Manual de mantenimiento de carreteras, actividad 1311.), para un área de 2.25m <sup>2</sup> (L: 1.5m, A: 1.5m) |

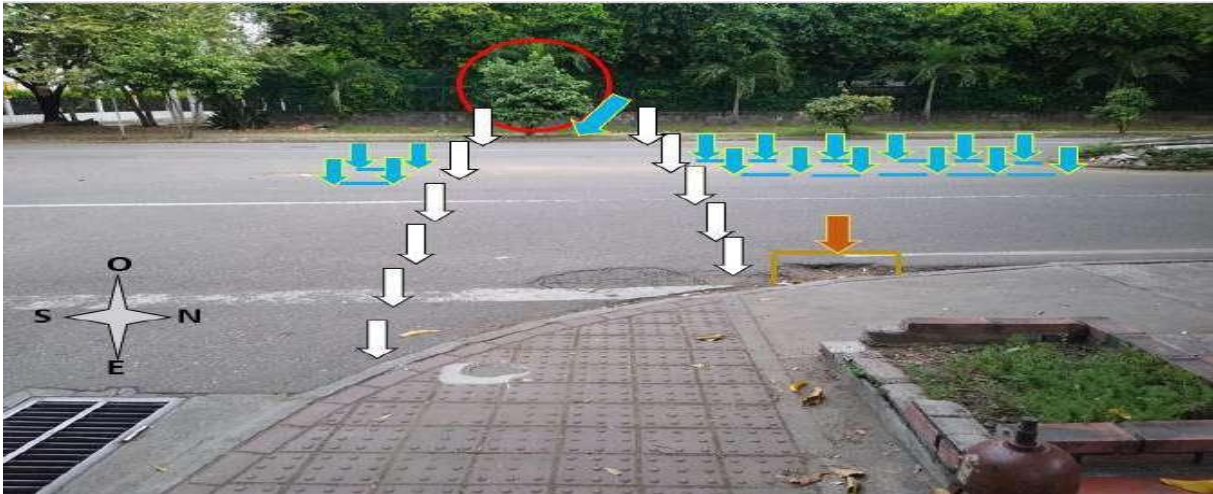
| PROPUESTA DE INTERVENCIÓN LOCATIVA INFRAESTRUCTURA VIAL DEL MUNICIPIO DE NEIVA | | | |
|---|---|---|---|
| | No existe rampa en la acera derecha de la Carrera 1 en el sentido Norte - Sur. | Como se recomienda un paso peatonal, se deben garantizar las condiciones para que todo tipo de peatón pueda acceder a este de forma segura. No existe una rampa en la acera derecha en el sentido Norte - Sur, por lo cual personas en silla de ruedas, coches de bebe u otros casos especiales no pueden tener uso de ese paso peatonal. E igualmente no existe un tipo de refugio peatonal ya que el separador central no sirve, porque la rampa de la acera derecha en el sentido Sur - Norte, no está alineada con el separador central, por ende, el peatón no está seguro y queda vulnerable a un atropellamiento. | Realizar una rampa en la acera derecha de la Carrera1 en el sentido Norte-Sur alineada a la rampa ubicada en la acera derecha en el sentido Sur-Norte, con un ancho no menor a 1.20 m y una pendiente no mayor a 12%, libre de obstáculos fijos o móviles. (Icontec, 2009, NTC 4143, cap. 4, p. 2). |

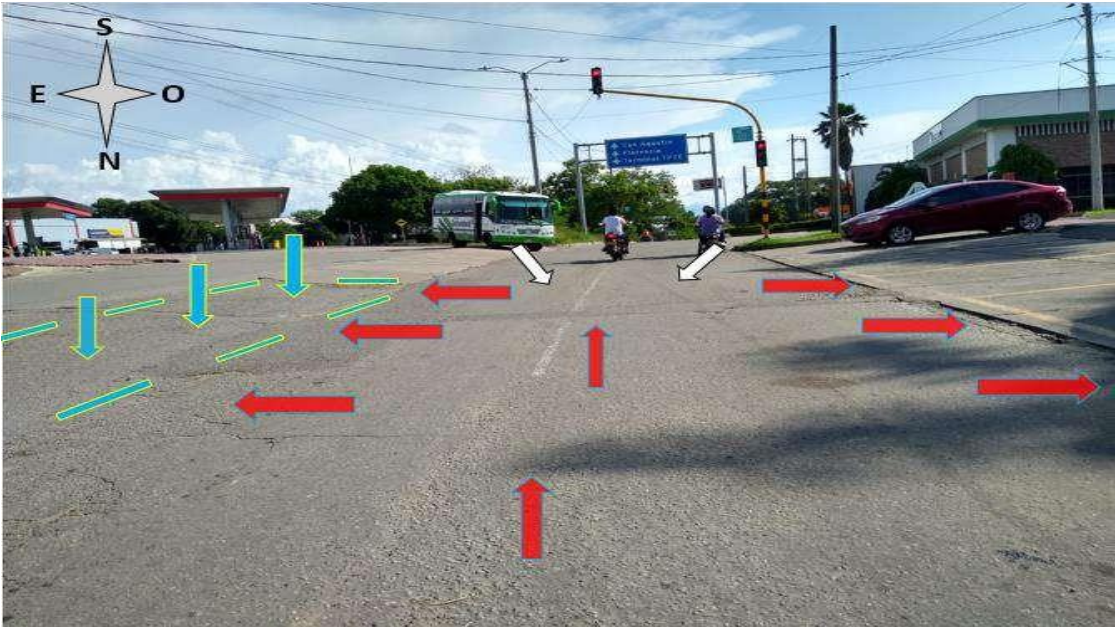
| PROPUESTA DE INTERVENCIÓN LOCATIVA INFRAESTRUCTURA VIAL DEL MUNICIPIO DE NEIVA | | | |
|---|---|---|---|
| | No existe demarcación clara de Líneas de borde de pavimento, ni de Línea de carril segmentada. | Genera un desorden en el flujo vehicular. En horas específicas del día de mayor volumen de tránsito, las motocicletas se suben en el espacio en donde debería existir un separador de calzada y por la bahía de parqueo del concesionario Ford. | 1. Realizar la demarcación Línea de carril segmentada de 3 m demarcados y 5 m de brecha, con un ancho de 12 cm. (Min Transporte, 2015, Manual de señalización vial, cap. 3, p. 374.). Es muy importante que los materiales para realizar la demarcación posean características de retro reflectividad, por ello se recomienda la NTC 4744-3, |

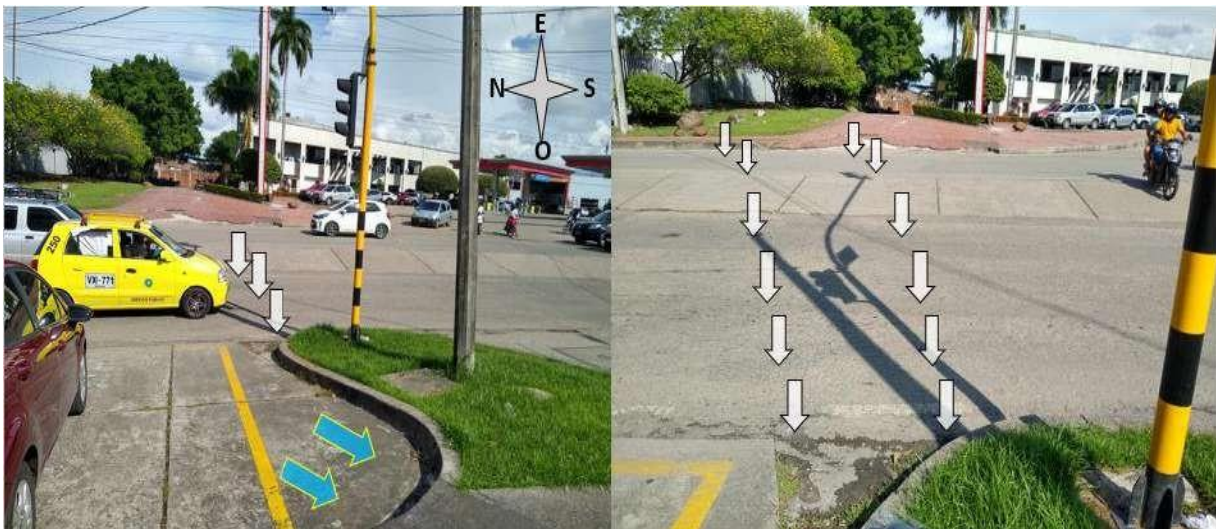
| PROPUESTA DE INTERVENCIÓN LOCATIVA INFRAESTRUCTURA VIAL DEL MUNICIPIO DE NEIVA | | | |
|---|---|---|---|
| | No existe una demarcación que tenga en cuenta el cruce de peatones, ni línea de detención vehicular existiendo un semáforo. | Falta de indicación para el peatón, de por qué espacio puede cruzar la vía, y para los conductores de en qué espacio debe de detenerse. | Realizar la demarcación tipo cebrá no a menos de 3 metros de la intersección, con una línea de detención de 7 m de ancho y 40 cm de largo. Una sucesión de líneas de 40 cm de ancho y 2 m de largo, separadas entre sí 1 m. La línea de detención y la sucesión de líneas deben estar separadas entre sí por 1,2 m. (Min Transporte, 2015, Manual de señalización vial, cap. 3, p. 389.). Se recomienda la implementación de la NTC 4744-3, pp. 6 y 7 para el cumplimiento de la retro reflectividad en las demarcaciones. Esta acción también se recomienda realizarla en la calzada del sentido vehicular Sur - Norte. |

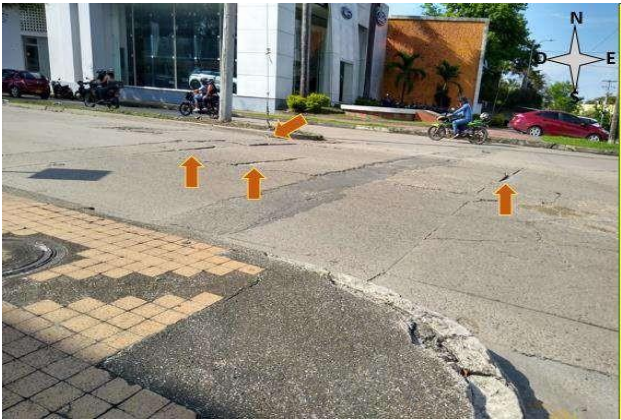
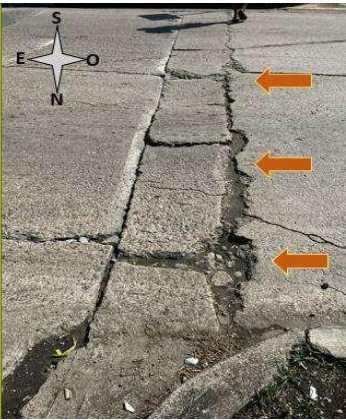
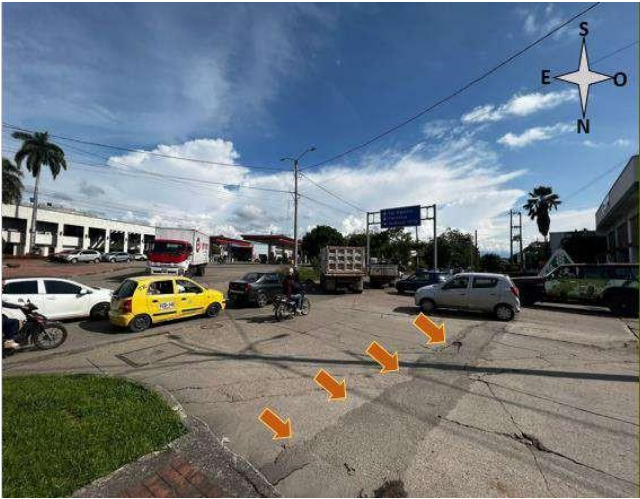
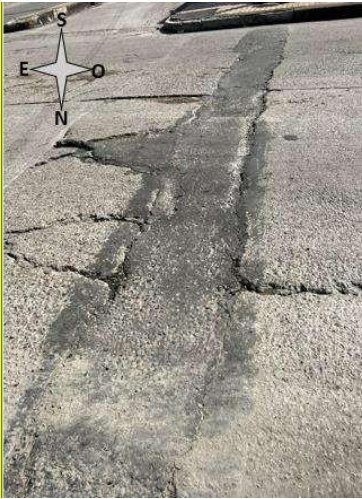
| PROPUESTA DE INTERVENCIÓN LOCATIVA INFRAESTRUCTURA VIAL DEL MUNICIPIO DE NEIVA | | | |
|---|---|---|---|
| | Grave estado del pavimento rígido, con grietas de gran profundidad y levantamiento de juntas en zona de frenado presentando patología de Voladura (Blow-up), variación de nivel de losas y grietas de esquina. Adicionalmente una reparación realizada con asfalto en mal estado. | Alto riesgo de accidentalidad para vehículos tipo motocicleta y bicicleta, y peatones que crucen ante una posible desestabilización al transitar sobre alguna grieta o levantamiento de junta. | Debido al número de grietas encontradas y su profundidad, se recomienda realizar el procedimiento “Reemplazo de las losas afectadas.” (Min Transporte, Invia, 2016, Vol. 2, Manual de mantenimiento de carreteras, actividad 1249 Reemplazo de losas). |

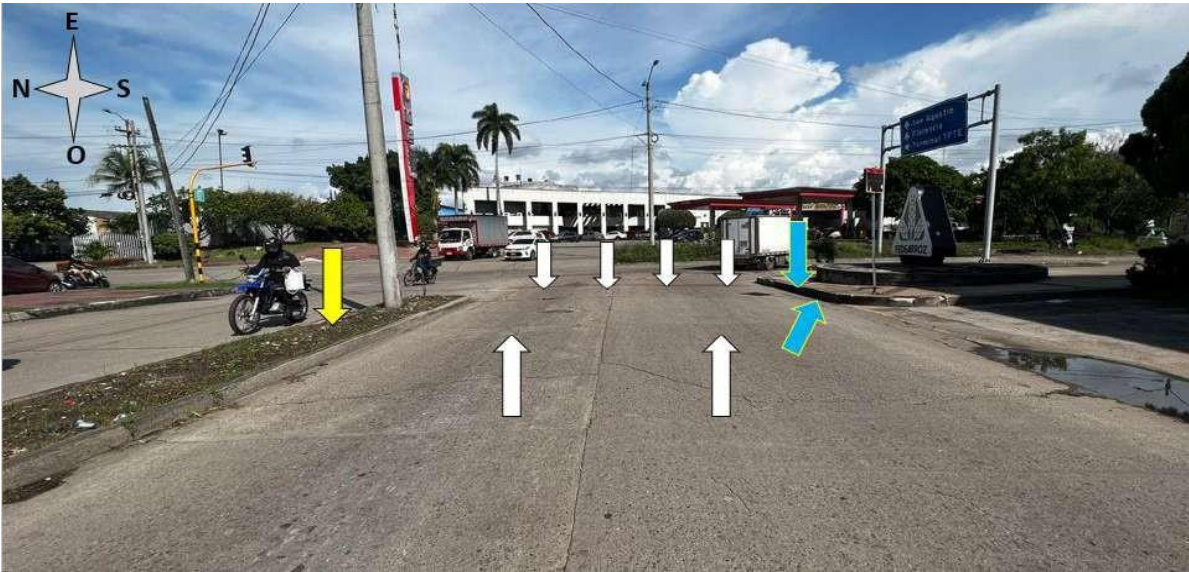
| PROPUESTA DE INTERVENCIÓN LOCATIVA INFRAESTRUCTURA VIAL DEL MUNICIPIO DE NEIVA | | | |
|---|---|---|---|
| | 1.No existe(n) dispositivo(s) o mecanismo(s) que controle(n) la velocidad con la que llegan los vehículos a la intersección. | Posibilidad de un accidente de tránsito por exceso de velocidad a la llegada de la intersección, y no frenar a tiempo o con la intensidad necesaria. En vehículos de carga pesada es aún más crítico ya que manejan pesos considerables y su procedimiento de frenado es distinto. | Instalación de 1 semáforo con 2 caras compartidas (una para el giro a la derecha, otra para el giro a la izquierda), 4 metros antes de la intersección. (Mintransporte, 2015, Manual de señalización vial, cap. 7, p. 771, fig. 7-5). |

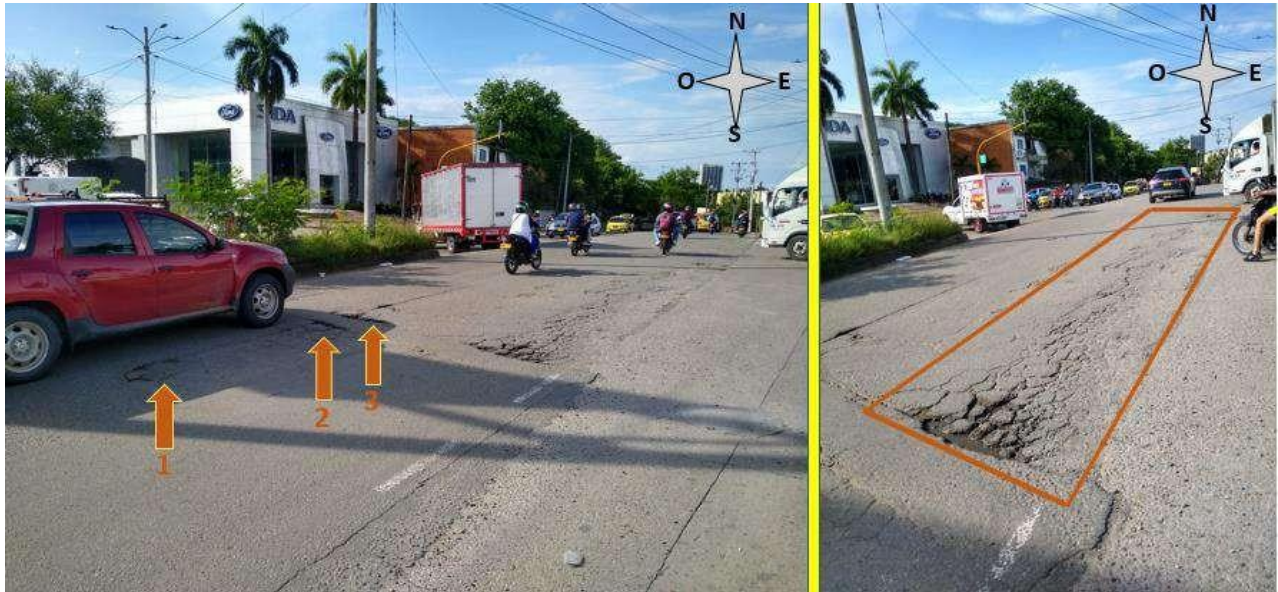
| PROPUESTA DE INTERVENCIÓN LOCATIVA INFRAESTRUCTURA VIAL DEL MUNICIPIO DE NEIVA | | | |
|---|---|---|---|
| | Se identifican 3 baches nivel de severidad bajo en el carril izquierdo. | Por la profundidad de 2 de los baches encontrados, se considera que un ciclista o motociclista que conduzca distraído, hablando por celular, o conduciendo con una mano (que son prácticas muy comunes) puede sufrir una caída. | Realizar el procedimiento 1311 – Bacheo, descrito en el Manual de mantenimiento de carreteras. (Min Transporte, Invias, 2016, Vol. 2, Manual de mantenimiento de carreteras, actividad 1311.).<br>El área total por intervenir son 6.2m <sup>2</sup> : Bache 1: 1.2m <sup>2</sup> (L: 1.2m, A: 1m)<br>Se recomienda realizar un solo procedimiento para las áreas el bache 2 y bache 3.<br>Bache 2+Bache 3: 5m <sup>2</sup> (L: 2m, A: 2.5m).<br>Las medidas pueden variar de acuerdo con la fecha en que se realice el procedimiento y el avance de la patología. |
| | Se identificó un área en el carril derecho que presenta la patología Piel de cocodrilo nivel de severidad medio, con fisuras longitudinales. | La probabilidad que con el paso del tiempo rápidamente se agrave la patología y puedan formarse baches de gran profundidad que pueden resultar muy peligrosos, y adicionalmente En el área se está filtrando y estancando el agua, lo que acelera aún más el deterioro. | Realizar el procedimiento descrito en el Manual de mantenimiento de carreras, 1212 Parcheo en calzada y bermas pavimentadas, con el objetivo de retirar la carpeta de rodadura afectada. (Min Transporte, Invias, 2016, Vol. 2, Manual de mantenimiento de carreteras, actividad 1311.).<br>El área por intervenir son 18m <sup>2</sup> (L: 9m, A: 2m). |

| SIMBOLO | HALLAZGO | PROBLEMÁTICA QUE GENERA | RECOMENDACIONES |
|---|---|---|---|
| | Se identificó un área que presenta la patología Fisuras longitudinales nivel de severidad bajo. | La probabilidad que se desarrolle la patología a un nivel de complejidad medio y alto, hasta el punto donde la llanta de una motocicleta o bicicleta pueda introducirse y que el usuario vial se desestabilice, pierda el control y sufra un accidente. | Realizar un Sellamiento de grietas en calzada y bermas. (Min Transporte, Invias, 2016, Vol. 2, Manual de mantenimiento de carreteras, actividad 1211). El área por intervenir son 8.4m <sup>2</sup> : (L: 3m, A:2.8m). |

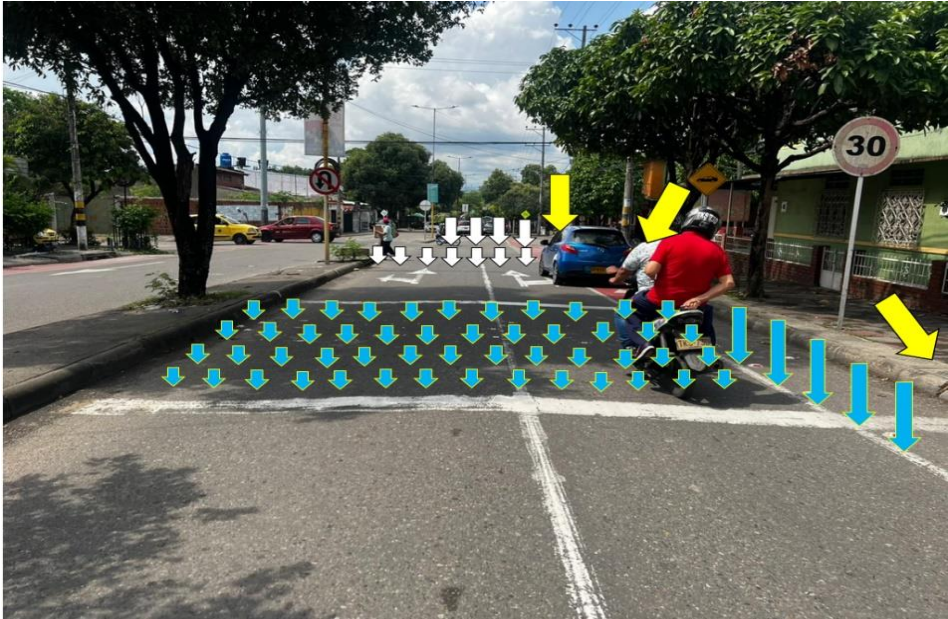
| PROPUESTA DE INTERVENCIÓN LOCATIVA INFRAESTRUCTURA VIAL DEL MUNICIPIO DE NEIVA | | | |
|---|---|---|---|
| | <p>Acabado total de un conjunto de estoperoles viales que existían en el lugar.</p> | <p>Al no existir los estoperoles que controlaban la velocidad con la que llegaban los vehículos a la intersección, teniendo en cuenta que vienen con una velocidad elevada, tras recorrer la una bajada de 600 metros, los vehículos no tienen ninguna advertencia o elemento que pueda indicarles que deben bajar la velocidad, por lo que hay altas posibilidades de generarse un choque o atropellamiento.</p> | <p>1. Instalar estoperoles color amarillo con 10 cm de diámetro y 2 cm de altura. 4 ubicados longitudinalmente con 14 cm de separación entre sí. 2 filas transversales de 26 estoperoles separados cada 14 cm y 2 filas transversales de 24 estoperoles con la misma separación entre sí. Estas filas se intercalarán para conformar un reductor de velocidad. Instalar la primer fila transversal 20 metros antes de finalizar el separador central, con el propósito que los vehículos disminuyan su velocidad, pero sin poner en riesgo la seguridad de estos. Finalmente deben tener un espigo para ser fijados en el pavimento. (Min Transporte, 2015, Manual deseñalización vial, cap. 5, p. 632, fig. 5-1).</p> |

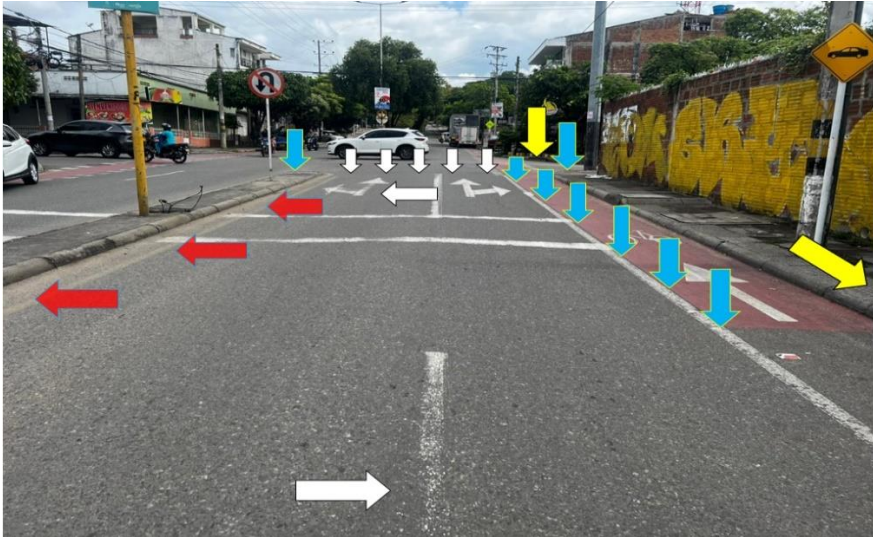
| PROPUESTA DE INTERVENCIÓN LOCATIVA INFRAESTRUCTURA VIAL DEL MUNICIPIO DE NEIVA | | | |
|---|---|---|---|
| | Tramo en la Línea de carril segmentada desgastada. | Falta de organización en las dimensiones de la vía y deficiente estado de la infraestructura vial. | Realizar la demarcación de la Línea de carril segmentada, con una línea segmentada de 3 m demarcados y 5 m de brecha, con un ancho de 12 cm. (Min Transporte, 2015, Manual de señalización vial, cap. 3, p. 374.). Se recomienda la implementación NTC 4744-3, pp. 6 y 7. |

| PROPUESTA DE INTERVENCIÓN LOCATIVA INFRAESTRUCTURA VIAL DEL MUNICIPIO DE NEIVA | | | |
|---|---|---|---|
| | Zona de la flecha tipo De frente, a la derecha o a la izquierda desgastadas por lo cual es poco visible. | Deficiente observación de dicha demarcación para el conductor, además de que si no se interviene podría acelerarse su desgaste, así que es factible realizar un mantenimiento a tiempo. | Realizar la aplicación de la flecha tipo De frente, a la derecha o a la izquierda para vías con velocidades de operación menor o igual a 60 km/h, 1,5 metros antes del lugar donde esta inicialmente. (Min Transporte, 2015, Manual de señalización vial, cap. 3, p. 401.). Se recomienda la implementación de la NTC 4744-3, pp. 6 y 7. |

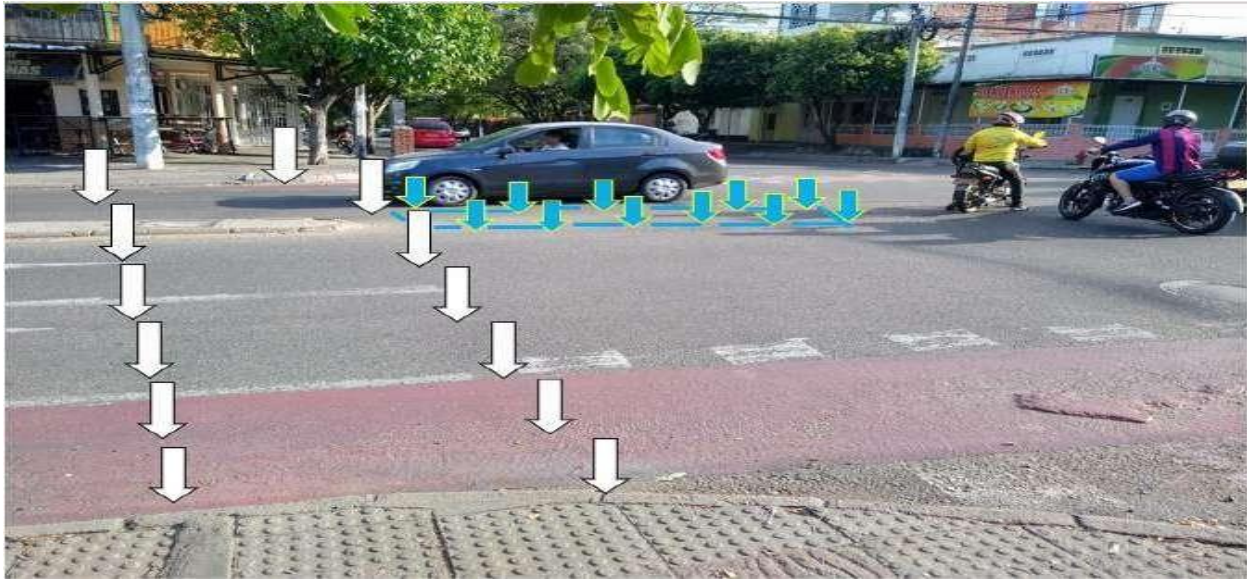
| PROPUESTA DE INTERVENCIÓN LOCATIVA INFRAESTRUCTURA VIAL DEL MUNICIPIO DE NEIVA | | | |
|---|---|---|---|
| | Aunque existe un paso peatonal como se puede observar en el Anexo C8CR19 - 2, no cumple con las condiciones adecuadas de funcionalidad, por lo que no existe un paso seguro para los peatones ya sea si se encuentra en condiciones favorables o especiales. | Vulnerabilidad y riesgo de atropellamiento de los peatones al cruzar la vía, porque el cruce peatonal que existe no cumple con las condiciones óptimas de funcionamiento, además de que no hay una señalización adecuada que informe a los conductores. | Pintar un Cruce Sendero Peonatal con 2 líneas de longitud de 30 cm y 7.30 m de ancho cada línea no menor a 2 m ni mayor de 4m de separación entre ellas. Este procedimiento realizarlo en el sentido Oriente-Occidente igualmente como lo establece el Anexo C8CR19 - 1. (Min Transporte, 2015, Manual de señalización vial, cap. 3, p. 390, fig. 3-34). Se recomienda implementación de la NTC 4744-3, pp. 6 y 7. |

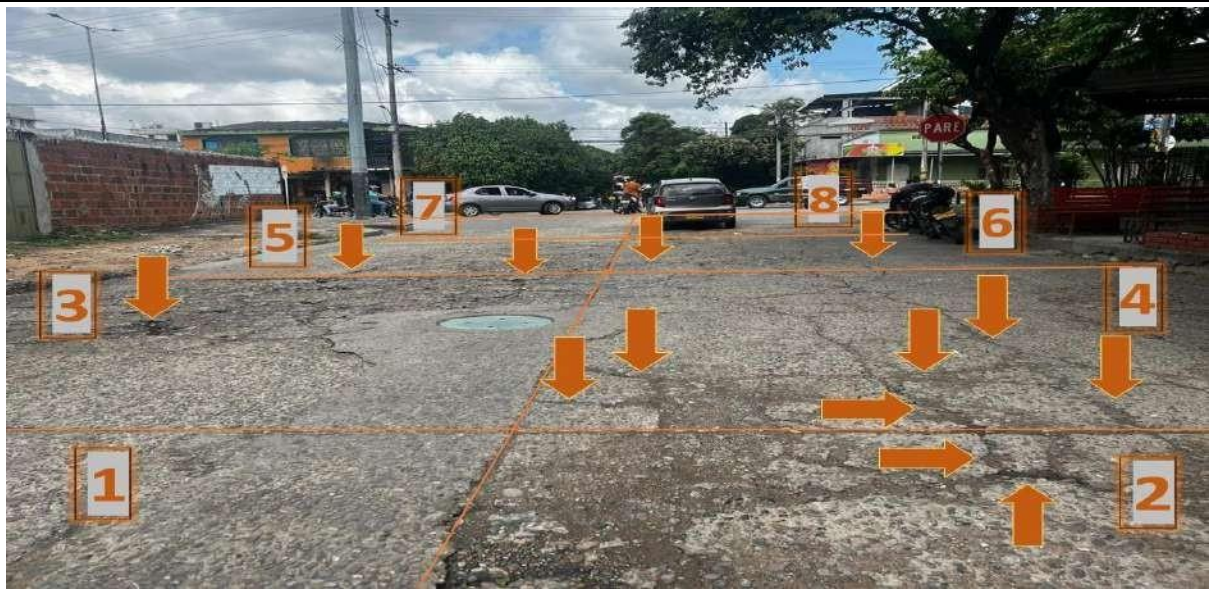
| PROPUESTA DE INTERVENCIÓN LOCATIVA INFRAESTRUCTURA VIAL DEL MUNICIPIO DE NEIVA | | | |
|---|---|---|---|
| <br> | Patología Grietas longitudinales nivel de severidad medio y alto. | Dichas patologías generan posibles accidentes de tránsito especialmente para vehículos tipo motocicleta y bicicletas, al provocar inestabilidad. De igual forma genera mala calidad en el rodamiento de los vehículos y con el paso del tiempo estas patologías se agraven hasta el punto de llegar a patologías como Variación en el nivel de losas y/o Voladuras. | Como se evidencia en la ilustración, el área de las losas 1, 2, 3, 4, 5, 6, 7 y 8 están en su mayoría afectadas por las patologías ya mencionadas, para lo que se recomienda el remplazo de dichas losas. Esto con el fin de realizar una intervención que dure en el largo plazo y no que en el corto plazo presente las patologías existentes de nuevo. Cada losa tiene un área de 20 m <sup>2</sup> . Ya que son 8, el área total a intervenir son 160 m <sup>2</sup> . |
| | Patología Grietas transversales nivel de severidad medio y alto. | | |
| | Patología Grietas de esquina nivel de severidad medio | | |

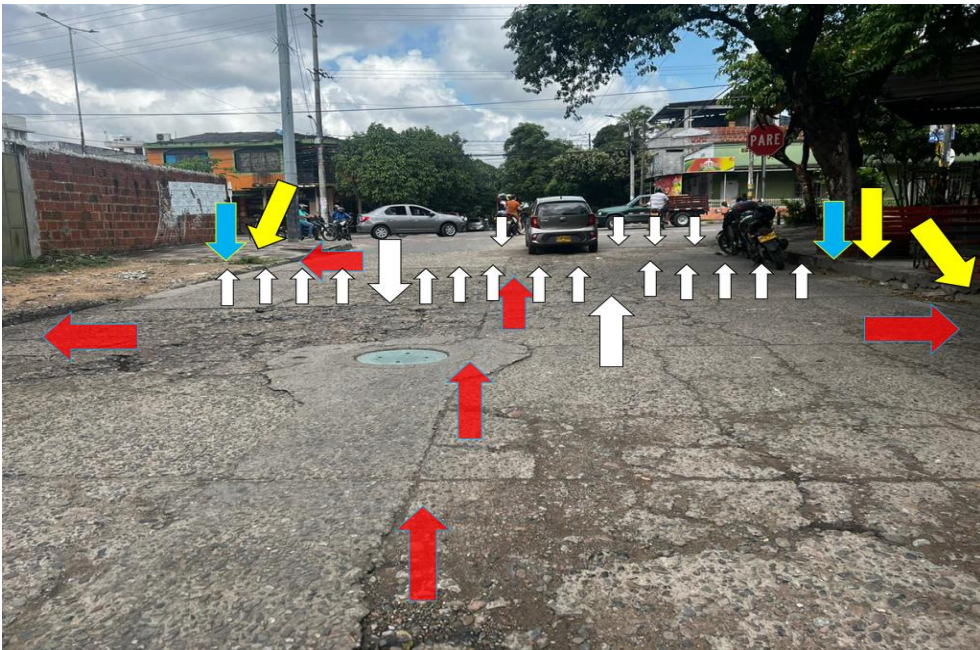
| PROPUESTA DE INTERVENCIÓN LOCATIVA INFRAESTRUCTURA VIAL DEL MUNICIPIO DE NEIVA | | | |
|---|---|---|---|
| <br> | Inexistencia de las líneas de borde de pavimento. | La falta de organización del espacio de la vía, la desorientación sobre sus límites y la invasión de carril de los vehículos que se dirigen en sentido Norte-Sur, por el afán de cruzar la intersección ante los atascos que se presentan en horas del día. | Realizar la demarcación de la Línea de borde de pavimento, con 1 línea continua para cada extremo de 12 cm de ancho y a 5 cm del sardinel. (Min Transporte, 2015, Manual de señalización vial, cap. 3, p. 379.). Se recomienda la implementación. de la NTC 4744-3, pp. 6 y 7. |

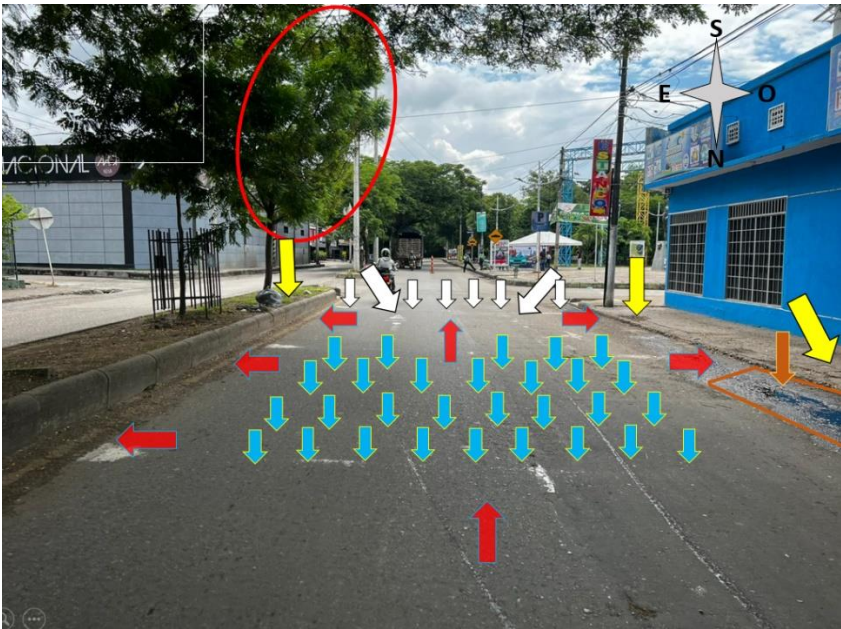
| PROPUESTA DE INTERVENCIÓN LOCATIVA INFRAESTRUCTURA VIAL DEL MUNICIPIO DE NEIVA | | | |
|---|---|---|---|
| <br><br> | Demarcación deficiente de las líneas de borde de pavimento y Línea de carril segmentada. | Genera desorden en el flujo vehicular, desorientación para los conductores, evitando la optimización del espacio de la vía permitiendo que vehículos parken en la acera derecha. | Realizar la demarcación Línea de carril segmentada, con una línea segmentada de 3 m demarcados y 5 m de brecha, con un ancho de 12 cm. (Min Transporte, 2015, Manual de señalización vial, cap. 3, p. 374.). Importante que los materiales de la demarcación posean características de retro reflectividad, se recomienda la NTC 4744-3, pp. 6 y 7. |
| | Inexistencia de elementos o dispositivos de drenaje. | Estancamiento de aguas lluvias, lo que ocasiona el deterioro del pavimento por la filtración de agua disminuyendo la vida útil del mismo, desarrollando patologías como: Piel de cocodrilo, baches hasta ocasionar patologías más graves. | Realizar la construcción de un sistema de drenajes, pero no se recomienda como opción de mejoramiento a corto plazo, ya que representa estudios de diseños hidráulicos y un elevado costo económico. Para un largo plazo es una opción muy viable. |

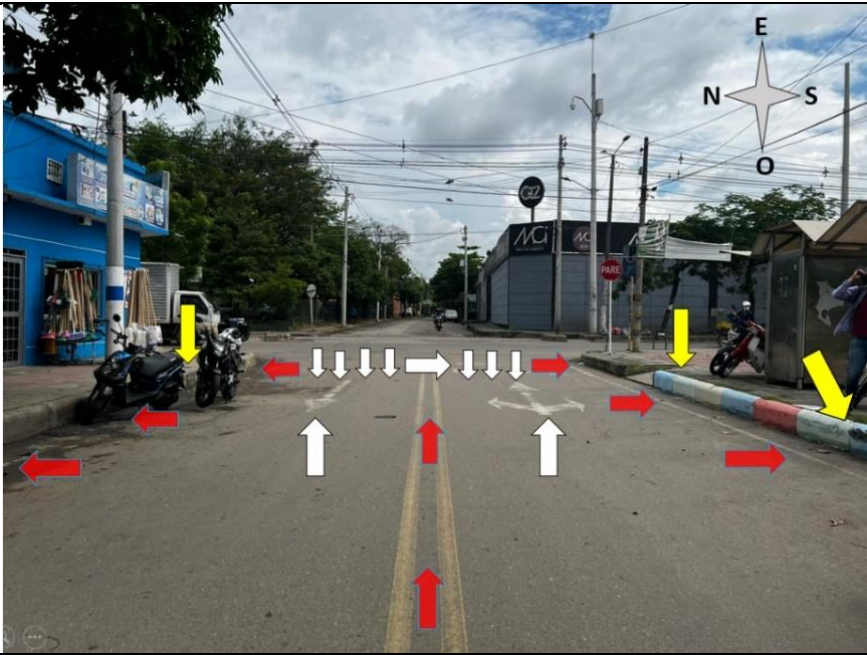
| PROPUESTA DE INTERVENCIÓN LOCATIVA INFRAESTRUCTURA VIAL DEL MUNICIPIO DE NEIVA | | | |
|---|---|---|---|
| | Inexistencia de elementos o dispositivos de drenaje. | Estancamiento de aguas lluvias, lo que ocasiona el deterioro del pavimento. Hay que resaltar que en el carril derecho ya está desarrollada la patología piel de cocodrilo en nivel de severidad bajo, lo cual indica que en grado de deterioro del pavimento flexible es avanzado. | Realizar la construcción de un sistema de drenajes, aunque no se recomienda como opción de mejoramiento a corto plazo, ya que representa estudios de diseños hidráulicos y un elevado costo económico. Para un largo plazo es una opción muy viable. |
| | Patología ojo de pescado nivel de severidad bajo. | La probabilidad que con el paso del tiempo rápidamente se agrave la patología a severidad medio o alto, que pueden resultar muy peligrosos. Adicionalmente En el área se está filtrando y estancando el agua, lo que acelera aún más el deterioro. | Realizar la limpieza del agujero asegurándose de que no queden empozamientos o material orgánico. Seguidamente depositar concreto asfáltico y nivelar. Evitar el paso del tránsito en un tiempo prudente. El área para intervenir son 0,25m <sup>2</sup> : (L: 0.5m, A: 0.5m). |

| PROPUESTA DE INTERVENCIÓN LOCATIVA INFRAESTRUCTURA VIAL DEL MUNICIPIO DE NEIVA | | | |
|---|---|---|---|
| | Patología Fisuras longitudinales de nivel de severidad medio. | La probabilidad que se desarrolle la patología con nivel de complejidad alto, hasta el punto donde la llanta de una motocicleta o bicicleta pueda introducirse y que el usuario vial se desestabilice, pierda el control y sufra un accidente. | Realizar un Sellamiento de grietas en calzada y bermas. (Min Transporte, Invias, 2016, Vol. 2, Manual de mantenimiento de carreteras, actividad 1211). Los metros lineales para intervenir son 5.5 m. |

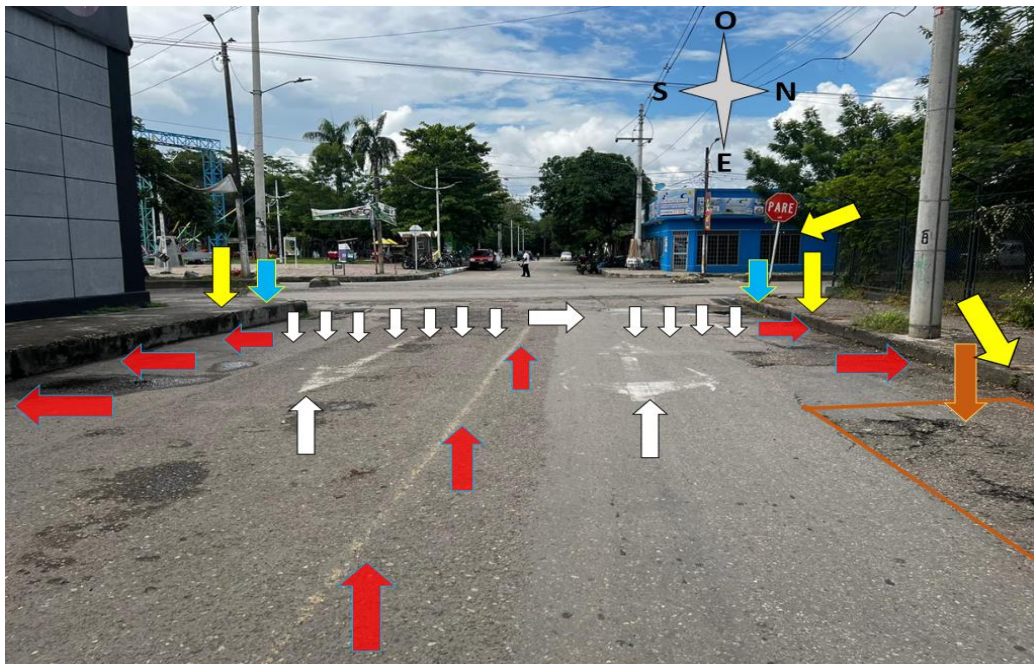
| PROPUESTA DE INTERVENCIÓN LOCATIVA INFRAESTRUCTURA VIAL DEL MUNICIPIO DE NEIVA | | | |
|---|---|---|---|
| | Patología piel de cocodrilo nivel de severidad bajo. | La probabilidad que con el paso del tiempo rápidamente se agrave la patología y puedan formarse baches de gran profundidad que pueden resultar muy peligrosos o desprendimiento de carpeta asfáltica. Adicionalmente en el área se está filtrando y estancando el agua, lo que acelera aún más el deterioro. | Aunque la patología presenta un nivel de severidad bajo, se recomienda realizar el procedimiento de parcheo parcial, ya que las grietas existentes no son finas y el estancamiento de agua que existe de aguasllovias agrava la situación. (Min Transporte, Invias, 2016, Vol. 2, Manual de mantenimiento de carreteras, actividad 1212.). El área por intervenir son 8m <sup>2</sup> : (L: 4m, A: 2m). |
