“EVALUACIÓN DE PRÁCTICAS DE MANEJO Y CONSERVACIÓN DE SUELO  
IMPLEMENTADAS POR LAS MUJERES CAFETERAS DEL MUNICIPIO DE LA PLATA  
DEL DEPARTAMENTO DEL HUILA”

UNIVERSIDAD SUR COLOMBIANA  
FACULTAD DE INGENIERÍA  
PROGRAMA DE INGENIERÍA AGRÍCOLA  
LA PLATA HUILA

2019

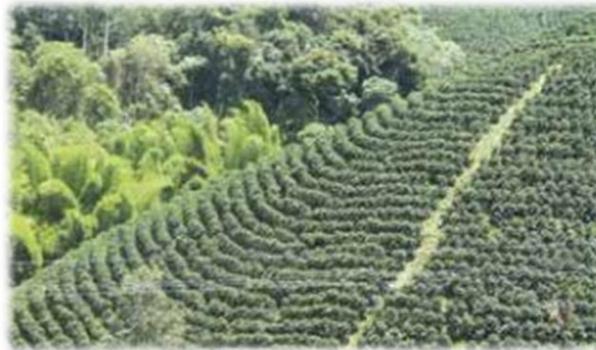
*Fig. 1. Las curvas a nivel son apropiadas para trazos de siembras nuevas.*

Es el trazo de una línea a nivel perpendicular a la pendiente de un terreno. El propósito es establecer allí el surco de siembra o trazar en ellas las obras de conservación de suelos. Se pueden trazar con aparatos rústicos como nivel “A”, caballete o específicos, como un Clinómetro; la pendiente de un terreno también se puede determinar con estos aparatos. La idea básica de las curvas a nivel es que cada surco de siembra sirva como una barrera al paso de las escorrentías disminuyendo su velocidad y por ende el arrastre del suelo (Peña, 2013).

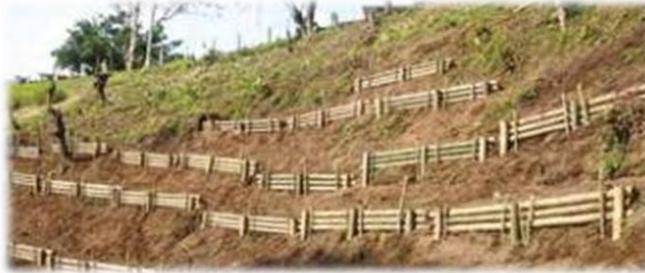
*Fig.2. Es conveniente este tipo de terraza para terrenos con pendientes pronunciadas  
Fuente: ANACAFE.*

Son terraplenes formados sobre líneas a nivel y contruidos en sentido transversal a la pendiente del terreno, estableciendo allí el surco de siembra; deben tener un desnivel de un 5% máximo hacia el talud superior. Se sugieren para terrenos con más de 20% de pendiente (Peña, 2013).

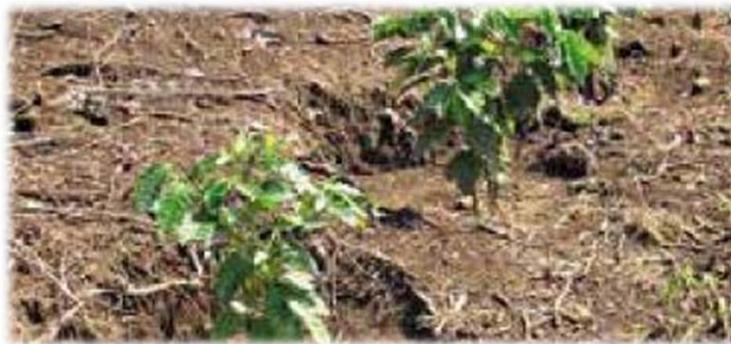
*Fig. 3. Sistema práctico, eficiente y de bajo costo para conservación.  
Fuente: ANACAFE.*

Son pequeñas plataformas semicirculares o cuadradas en cuyo centro se siembra la planta, el diámetro de la terraza puede estar determinado por el distanciamiento de siembra y darle también un desnivel de 5% contrario a la pendiente. Pueden usarse en cafetales ya establecidos y con pendientes de hasta 50% (Peña, 2013).

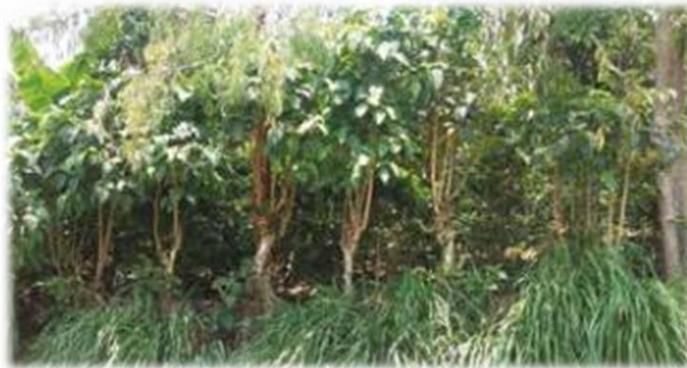
*Fig. 4. Otro propósito de la barrera es el aporte de materia orgánica al suelo*

Esta práctica consiste en sembrar, sobre una curva a nivel, plantas perennes, de crecimiento rápido, denso, buen amacolla miento, que no compitan con el cultivo. Por ejemplo: palo de agua, cana valía, gandul o izote. La finalidad es que intercepten el agua de lluvia disminuyendo la velocidad que corre sobre la superficie, impidiendo el arrastre del suelo. La distancia entre barrera dependerá de la pendiente ej. 20% a cada 15 Mts., más de 50% a cada 8 Mts (Peña, 2013).

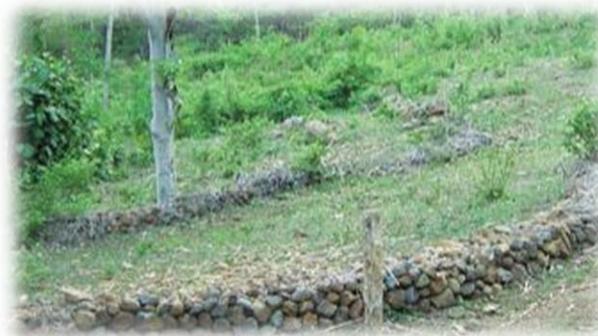
*Fig. 5. De preferencia establecerlas en terrenos de pendiente moderada.*

Consiste en la construcción de muros de piedra o rastrojos, siempre sobre una curva a nivel, el muro debe establecerse sobre una base plana de 30 cms para darle sustentación y no sobrepasar los 60 cms de alto (Peña, 2013).

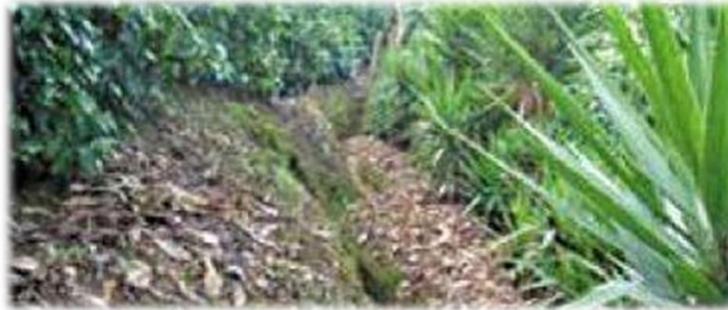
*Fig. 6. Dependiendo precipitación, la zanja debe tener pendiente hacia el centro  
Fuente: ANACAFE.*

Son zanjas o canales de forma trapezoidal contruidos en dirección transversal a la pendiente. Por lo general tienen un ancho de 30 Cms. en el fondo y con taludes regulares de acuerdo a la pendiente del terreno. En esta estructura, en el borde inferior a todo el largo se siembra una barrera viva a modo de soporte y la distancia entre acequias dependerá de la pendiente, Ej. 30% a cada 20 Mts (Peña, 2013).

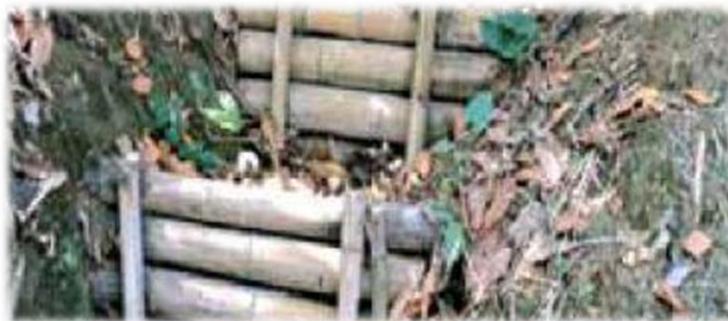
*Fig.7. Cuando la cárcava es grande combinar materiales para mejor consistencia y soporte.  
Fuente: ANACAFE.*

Sistema para el control de cárcavas y actúa por resistencia mecánica. Son estructuras construidas de piedra, palos o postes de brotones (izote) y se hacen perpendiculares en forma de media luna, la dimensión y distancia entre diques depende de la profundidad y pendiente de la cárcava (Peña, 2013).

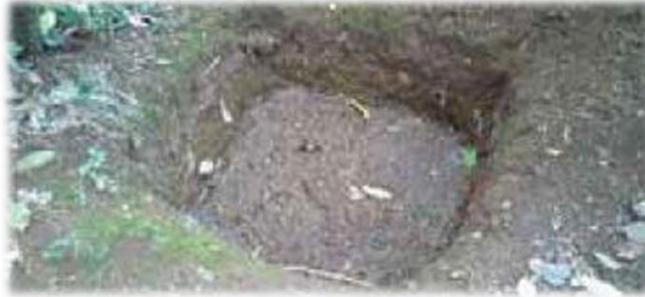
*Fig. 8. Dependiendo escorrentía la zanja puede ser más grande y debe desazolverse  
Fuente: ANACAFE.*

Son pequeñas zanjas de 50 cm. de largo por 40 cm. de ancho y hasta un metro de profundidad; se hacen con el objeto de captar el agua que corre superficialmente (escorrentías); se recomiendan en pendientes de 10 a 50% (Peña, 2013).

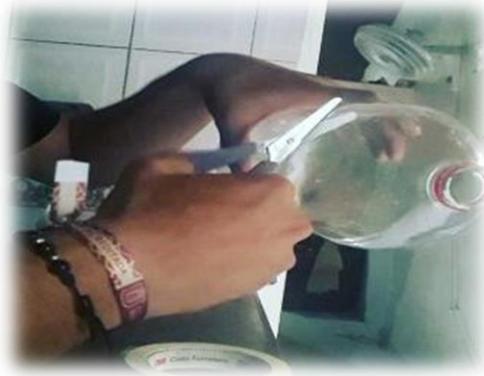
**Ilustración 2.** *Recorte de Botella.*

1. Se tomó la botella de la gaseosa, y se recortó con las tijeras de una manera cuidadosa la parte superior de la misma, se cortó justo en donde empieza la marca de la botella (Ver ilustración 2).

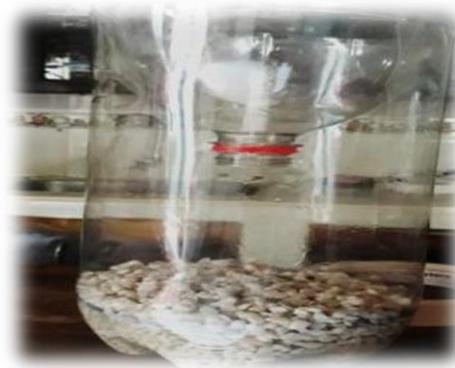
**Ilustración 3.** *Depositar piedras.*

2. Se utilizó las piedras o canicas para depositarlas en la parte inferior de la botella cortada ya que la parte inferior de esta no son planas y también se realiza con el fin de nivelar y tomar un referenciación (Ver ilustración 3).

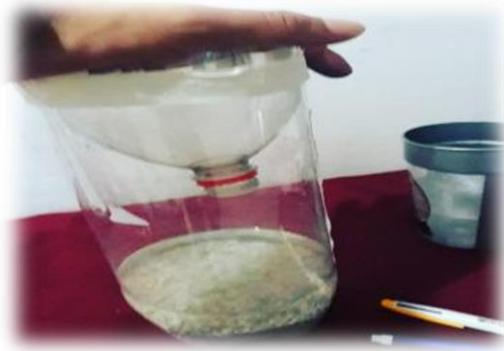
**Ilustración 4.** Embudo en la parte superior.

3. Luego se colocó el embudo en la parte superior de la botella y se tomó la parte de la botella que sobró se quita la tapa y se coloca esta parte hacía abajo, se aseguró el embudo con cinta adhesiva hasta que quede firme, se buscó que el borde de la parte inferior se asegure uniformemente y quede alineado con los bordes del pluviómetro casero (Ver ilustración 4).

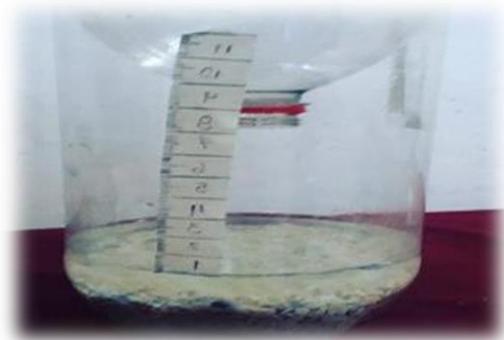
**Ilustración 5.** Método de medición.

4. Después se elaboró un método de medición y para esto se toma la cinta y se realiza su respectiva medida y demarcación y se coloca en forma vertical en los laterales del pluviómetro desde la parte inferior hasta la parte superior (Ver ilustración 5).

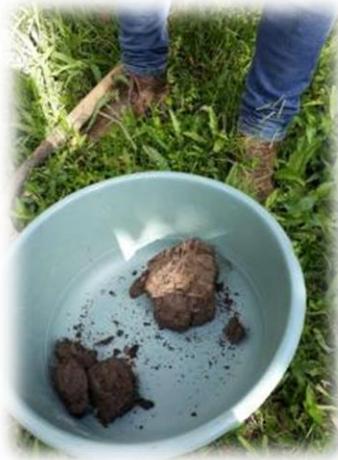
**Ilustración 9.** *Sub muestras de suelo, vereda Monserrate, finca El Piñal.*

La muestra de suelos se obtuvo de una mezcla de varias sub muestras, recolectadas de distintos sitios representativos de cualquier parte del lote con características homogéneas, esta labor se hizo para asegurar una información precisa del nivel de fertilidad del suelo. Una recomendación general que sugiere Microfertisa, es que para una unidad de muestreo se tomen hasta 10-20 Sub muestras (Ver ilustración 9).

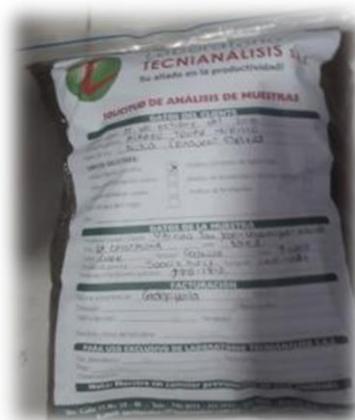
Para la cantidad de la muestra se empacó aproximadamente 1 kg en bolsas plásticas (no antes usada). Por temas de prevención de alteración de la lectura de los resultados del análisis, preferiblemente no usar empaques o bolsas que contengan fertilizantes u otras sustancias químicas (herbicidas, pesticidas, enmiendas, etc.). Para temas de registro cafetero o para llevar un registro de la muestra se realiza de forma concisa y exacta; Y se escribe el número de lote o predio, el cultivo o uso actual y el tipo y la cantidad de fertilizantes y enmiendas aplicadas (Ver ilustración 10).

**Ilustración 10.** *Muestra de suelo peso 500 gr. Vereda San Juan, finca La Cristalina.*

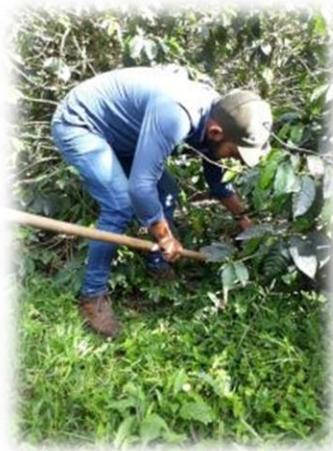
**Ilustración 11.** *Limpieza superficie del terreno, vereda Monserrate, finca El Piñal.*

- Se señaló los puntos a muestrear haciendo un trazo en zigzag tratando de cubrir toda el área del lote.
- Se limpió en cada punto la superficie del terreno con el fin de eliminar contaminantes artificiales (Ver ilustración 11).

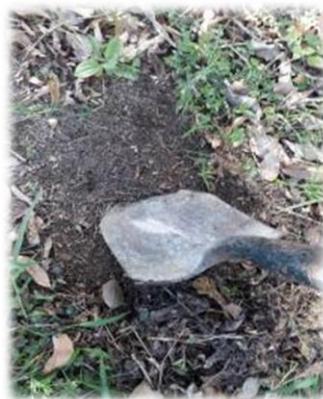
**Ilustración 12.** *Socavar a una profundidad de 10 a 50 cm, vereda Monserrate, finca El Piñal.*

- Se cavó un hueco en forma de “V” del ancho de la pala y la profundidad se hace según el requerimiento del cultivo, en este caso se realizó para el cultivo de café entre 10 a 50 cm (Ver ilustración 12).

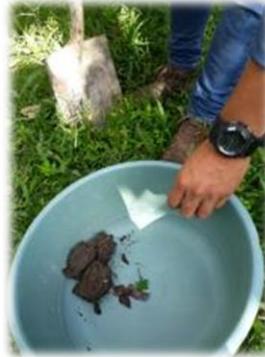
**Ilustración 13.** *Tajada de suelo del espesor de la pala, vereda Monserrate, finca El Piñal.*

- Se tomó una tajada de suelo de 2 a 3 cm. De espesor de la pared del hueco y se deposita en un balde o bolsa plástica (Ver ilustración 13).

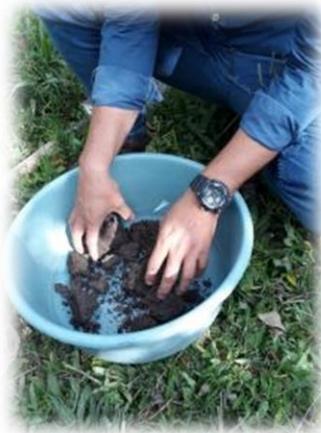
- Se rompieron los terrones de suelo con el fin de adquirir una buena mezcla (Ver ilustración 14).

**Ilustración 14.** *Rompimiento de terrones, vereda Monserrate, finca El Piñal.*

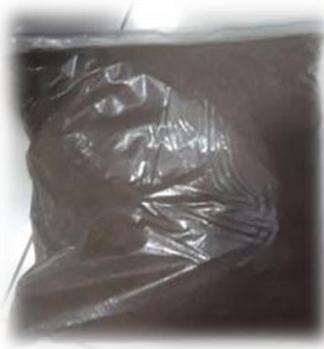
- Se empacó la muestra en una bolsa plástica aproximadamente de 500 gr, previamente marcada (Ver ilustración 15).

**Ilustración 15.** *Muestra de suelo peso 500 gr. Vereda San Juan, finca La Cristalina.*

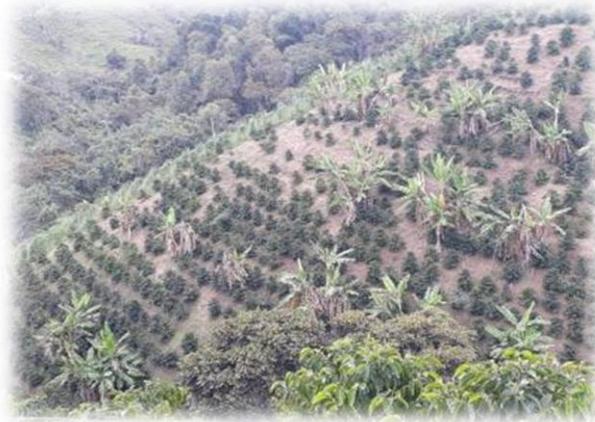
**Ilustración 16.** *Siembra en contorno a la pendiente vereda San Vicente finca los Guadales.*

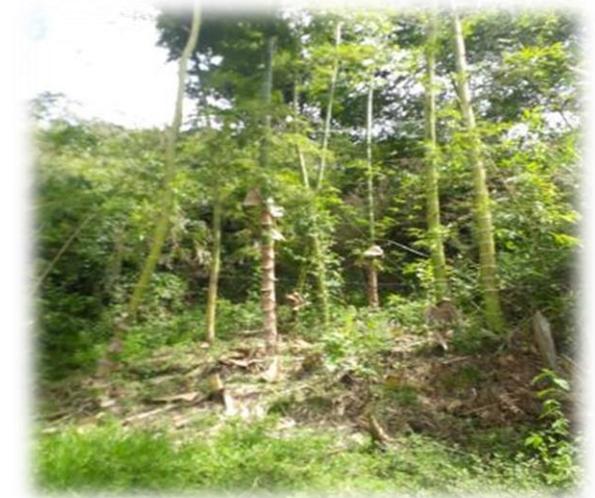
**Ilustración 17.** *Barrera viva utilizando guadua (*Guadua angustifolia*). Vereda El Limón finca las Vegas.*

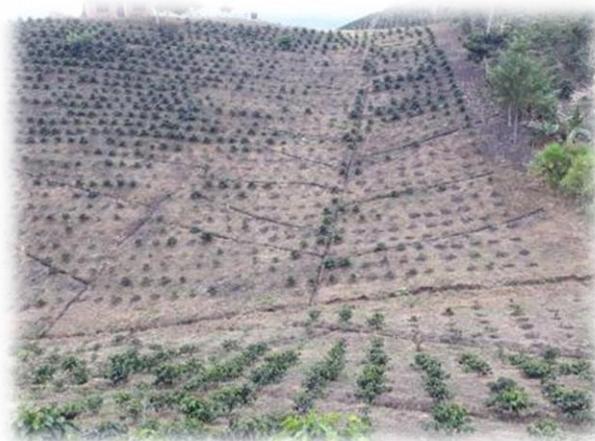
**Ilustración 18.** *Zanjas en cultivo de café joven, vereda la Playa, finca el Nogal.*

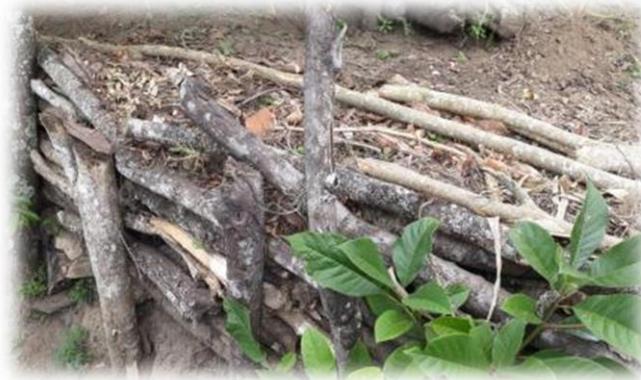
**Ilustración 19.** *Terraza con troncos de madera, vereda El Limón, finca el Viso.*

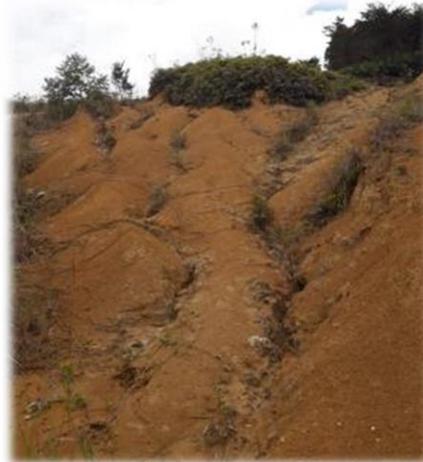
**Ilustración 20.** *Cárcavas en vereda la Playa, finca el Mandur.*

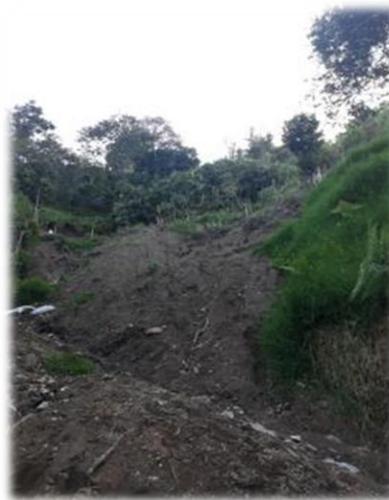
**Ilustración 21.** *Remoción en masa en vereda El Limón, finca La Esperanza.*

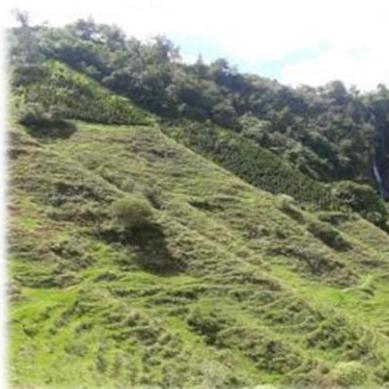
**Ilustración 22.** *Terraceta en vereda San Vicente, finca Buena Vista.*

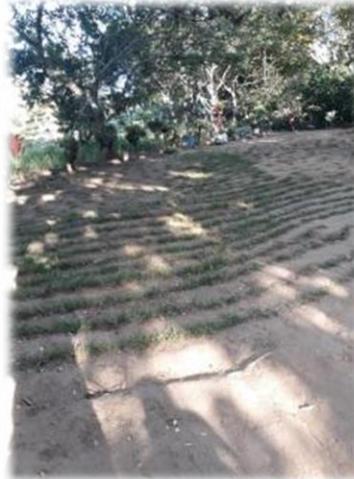
**Ilustración 23.** *Surcos en vereda Monserrate, finca Los Alpes.*

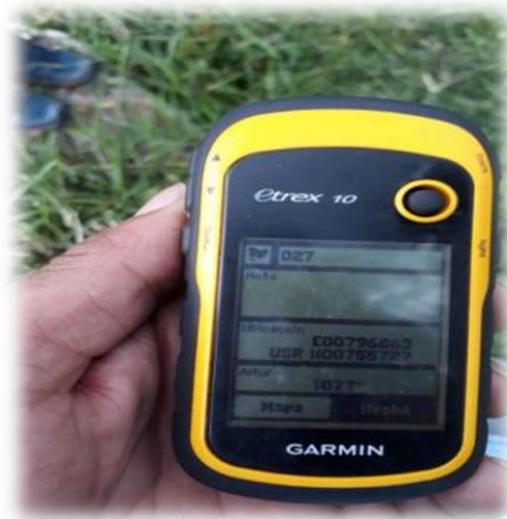
1. Se encendió el GPS Garmin etrex 10 con el botón superior que está ubicado a un costado derecho del instrumento.
2. Se espera unos minutos mientras se sincroniza con los satélites y al mismo tiempo la posición con coordenadas.
3. En el menú principal se encuentra el icono llamado satélite, seleccionamos y en la pantalla se observa la posición geográfica y en la parte inferior la altura sobre el nivel del mar.
4. Se anota y se registra dicha información requerida.

**Ilustración 24.** *Altura con GPS Garmin etrex 10 de la vereda San Andres, Finca las Palmas*

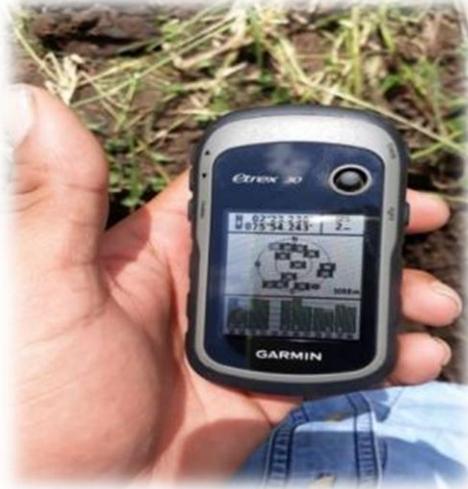
**Ilustración 25.** *Altura con GPS Garmin etrex 30 de la vereda Alto Cañada en la finca El Cedro.*

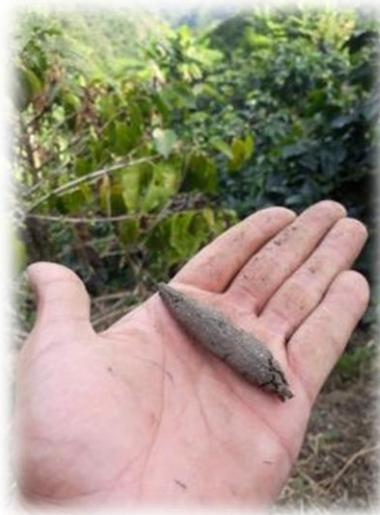
**Ilustración 26.** *Tira de muestra de suelo vereda Alto Cañada, Finca Buena Vista.*

- Luego se tomó una muestra de suelo humedecido y se oprimió hasta formar una tira de suelo.
- Se lanzó al aire, hasta unos 50 cm aproximadamente y se dejó caer nuevamente en la mano, se logró identificar que si se desmorona, se puede decir que el suelo es pobre y contiene demasiada arena. Al igual si mantiene su cohesión es un suelo bueno, con suficiente arcilla (Ver ilustración 26).

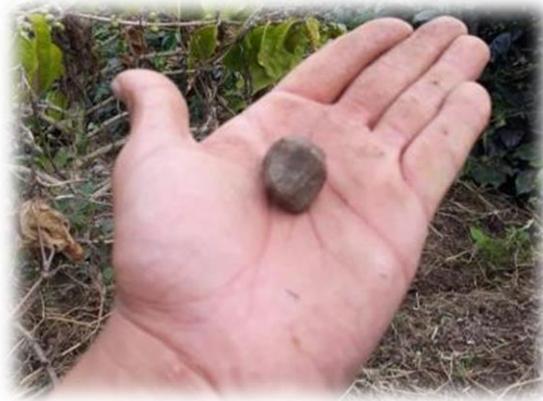
**Ilustración 27.** *Compresión de la bola de suelo vereda Alto Cañada, Finca Buena Vista.*

- Se tomó una muestra de suelo y se humedeció, hasta que la muestra comience a hacerse compacta sin que se pegue a la mano.
- Oprimimos y se moldea la muestra hasta que tenga forma de una bola, le agregamos un poco de agua hasta lograr una muestra húmeda y la oprimimos con fuerza, luego se abrió la mano para observar detenidamente que ocurrió con la muestra.
- Dependiendo de los resultados observados luego de comprimir la muestra se determinó si ésta mantiene su forma se dice que contiene suficiente arcilla y si la bola de suelo no mantiene la forma en la mano es porque contiene demasiada arena (Ver ilustración 27).

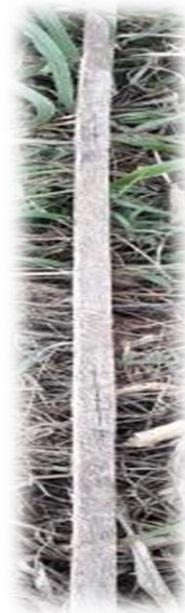
**Ilustración 29.** Varas de uno punto quince metros y cinco de diámetro.

2. La posición de las dos varas de 2 mts es en forma de “V” invertida, se clavaron 10 cm. hacia abajo donde se juntan las dos puntas, después, se clavó una puntilla ligeramente salida para amarrar la plomada (Ver ilustración 30).

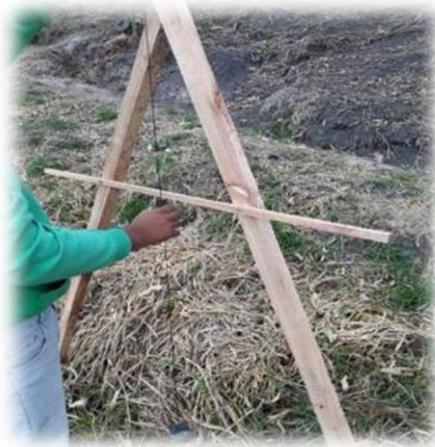
**Ilustración 30.** *Varas en posición en “V” y respectivamente la plomada, vereda San Vicente, finca Las Dalias.*

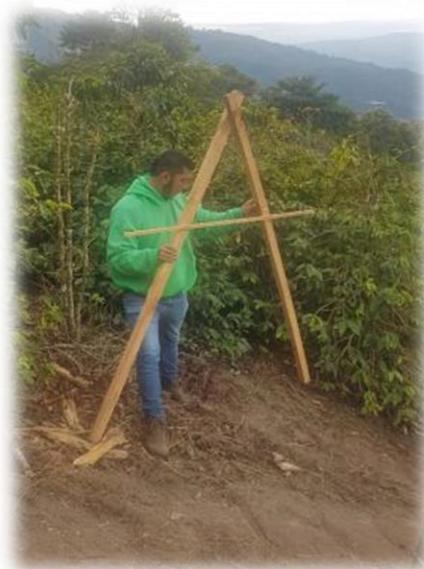
**Ilustración 31.** *Medición de dos metros de punta a punta, vereda San Vicente, finca Las Dalias.*

3. Luego medimos las mitades de las dos varas y la abrimos hasta que den 2 metros de punta a punta, después clavamos la tercera vara en donde se marca las mitades (Ver ilustración 31).

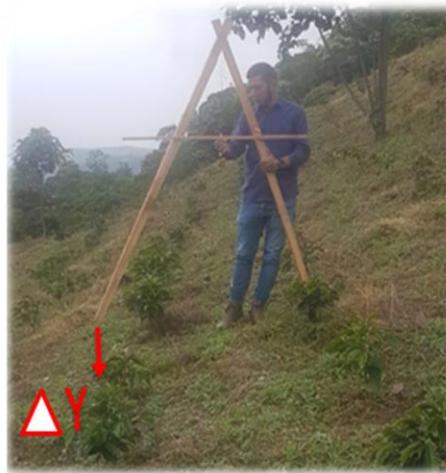
**Ilustración 32.** Medición de la pendiente con el agro nivel, vereda El Madroñal, finca el Yarumal.

- (%): Pendiente
- $\Delta Y$  : Distancia del agro nivel hasta el suelo.
- $\Delta X$  : Medida del agro nivel (Y mts).

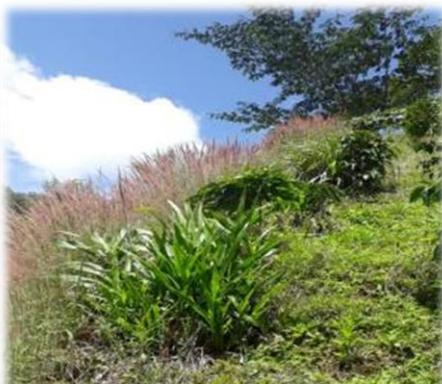
**ANEXO 9. Problema de erosión golpe de cuchara (deslizamiento). Solucionado con siembra de barreras vivas con cobertura noble.**

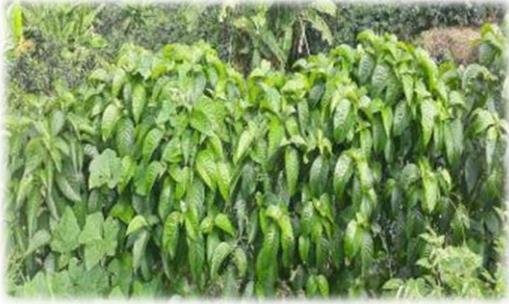
**ANEXO 13.** Barrera viva utilizando árbol Nacedero (*Trichanthera gigantea*). Núcleo Alto Cañada.

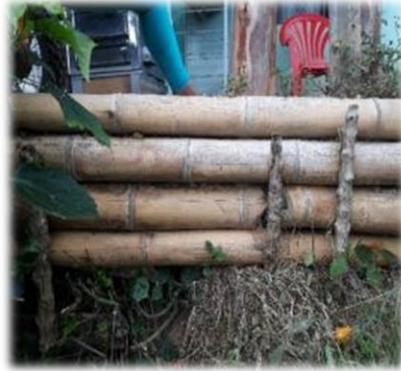
**ANEXO 14.** Terraza corta utilizando guadua en finca núcleo alto cañada.

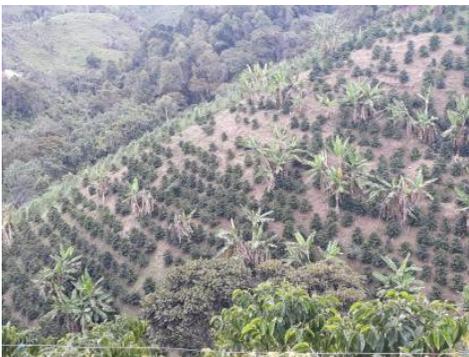
**ANEXO 15.** Siembra en contorno.

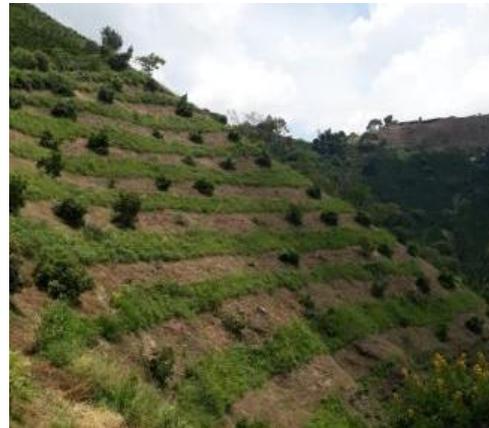
**ANEXO 16.** Cobertura noble para evitar erosión.

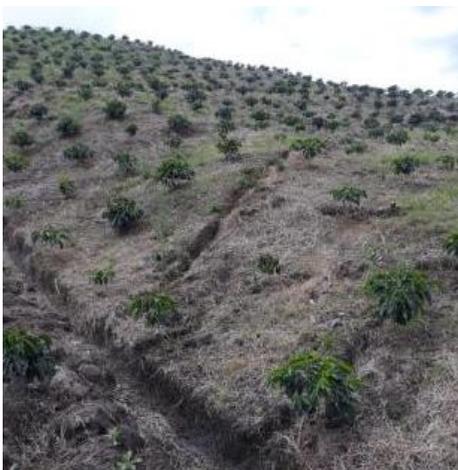
**ANEXO 17.** Zanjas

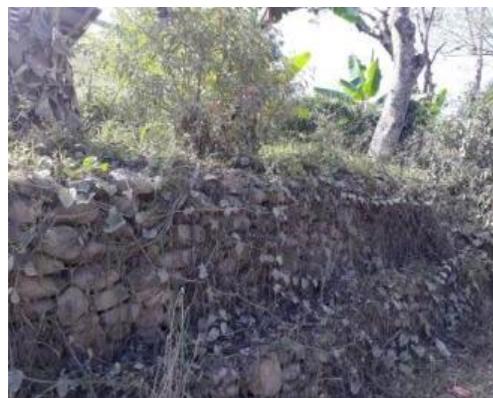
**ANEXO 18.** Barrera muerta utilizando rocas.
