# **EVALUACIÓN DEL SUELO EN DIFERENTES POSICIONES DEL PAISAJE DE UNA LADERA AFECTADA POR PROCESOS DE REMOCIÓN EN MASA DEL MUNICIPIO DE LA PLATA HUILA.**

Trabajo de grado presentado al departamento de Ingeniería Agrícola  
como requisito para optar al título de: Ingeniero Agrícola

**UNIVERSIDAD SURCOLOMBIANA**

Sede La Plata, Huila, Colombia. 2022

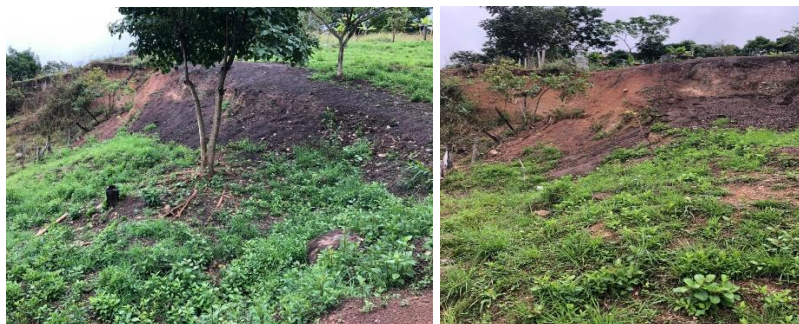
**FIGURA 1.** Área degradada inicialmente.

El presente estudio se desarrolló en el predio el kirpal por la vía que de La Plata conduce a Neiva en las coordenadas 02° 24' 47.9" N; 075° 51' 45.7" W, en un área dedicada a las explotaciones agropecuarias y que está sometida a procesos de degradación.

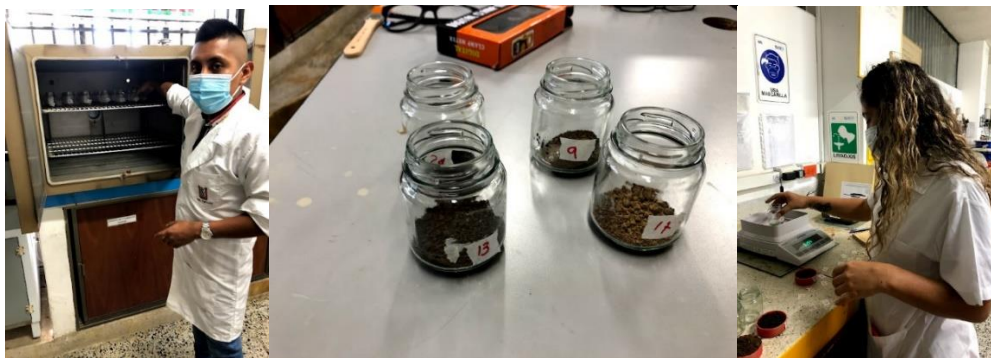
**FIGURA 4.** Procedimiento para determinar la perdida de humedad de las muestras secadas al horno.

Procedimiento N°1 determinación de humedad en el suelo: primero se tomó el peso de la tara, posteriormente se tomaron aproximadamente 10 g de suelo, esta se registró como peso húmedo (humedad que tenía el ambiente en ese momento), luego se llevaron al horno a una temperatura de 105 °C, por un tiempo mínimo aproximado de 12 horas pues estas habían sido secadas al ambiente, al día siguiente se retiraron las muestras del horno y se llevaron a un desecador, con el cual se atempero y se registró nuevamente su peso, y se identificó como peso del horno en gramos (g), sumándole el valor de la tara, como se ilustra en la figura 4, para finalmente realizar los respectivos cálculos.

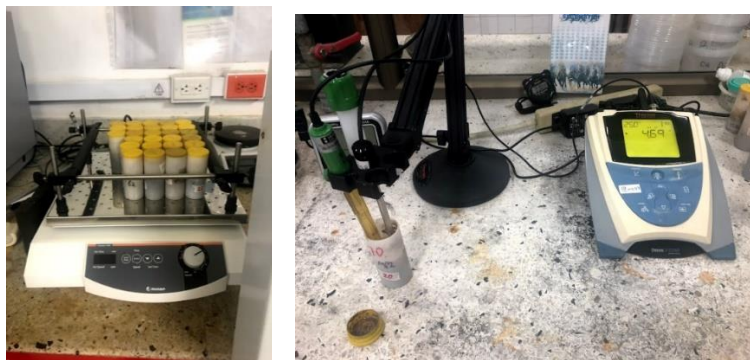
**FIGURA 6.** Procedimiento para agitar las muestras y determinar el pH con el potenciómetro.

Procedimiento N°3 pH: se halló bajo la NTC 5264, con una relación 1:1, es decir suelo-agua, se tomó 20 gr de la muestra de suelo secados al ambiente y se tamizaron por el tamiz N°10 (2mm), se le adiciono 20 ml de agua des-ionizada, posteriormente se agito con una varilla de agitación de vidrio por un minuto y se dejó reposar por 30 min, finalmente con el potenciómetro se midió el pH y la temperatura, ver figura 6.

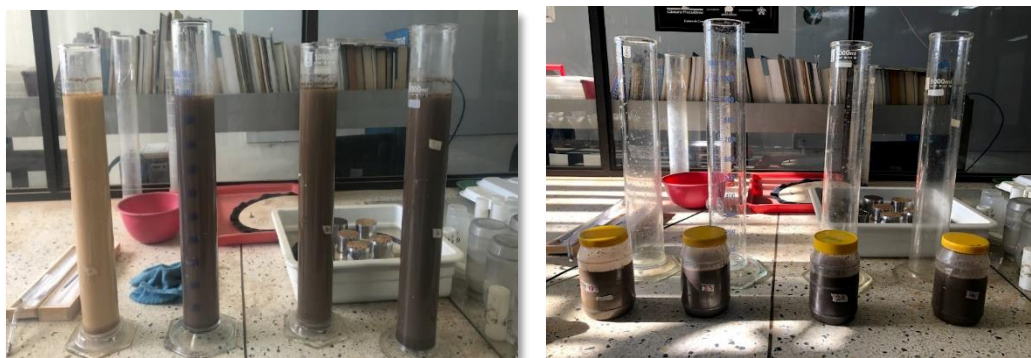
**FIGURA 7.** Determinación de la textura mediante el método de Bouyoucos.

Procedimiento N°4 textura del suelo: el desarrollo de este parámetro se realizó mediante el método de Bouyoucos tal como se muestra en la figura 7, que consistió en secar las muestras al ambiente, luego se tamizaron por el tamiz N°10 (2mm), y se dejó el blanco del proceso, para conocer el porcentaje de arenas, limos y arcillas, se tomaron 50 g de suelo, se le agregaron 10 ml de la solución de hexametáfosfato de sodio ( $NaPO_3)_6$  como agente dispersante, para que las partículas más pequeñas se sedimentarán y formarán agregados, posteriormente se le agregó agua hasta los 2/3 del volumen del frasco donde se evaluó la textura y se llevó a agitación en uno reciproco horizontal por dos horas, después se utilizaron unas probetas de 1000 ml, donde se vertieron las muestras que habían sido agitadas en cantidad igual a la capacidad de la probeta, asegurándose de que toda la muestra de suelo quedara dentro de ella, y se verifico que no quedaran partículas en la tapa o por fuera, después se le agregó agua hasta 1000ml, esto se realizó con todas las muestras, se dejó el blanco del proceso que fue agua y hexametáfosfato de sodio ( $NaPO_3)_6$  sin muestra de suelo. se tomó un agitador manual y se agito verticalmente por 30 segundos las muestras, transcurrido este tiempo se tomó el hidrómetro y se esperó 40 segundos para tomar la lectura de arenas por ser las partículas más grandes, luego a las dos horas se tomó otra medida para determinar las arcillas por ser las más pequeñas y demoradas en sedimentarse, la temperatura se determinó para ambas lecturas, teniendo en cuenta que la medida del blanco serán valores de cero o negativas.

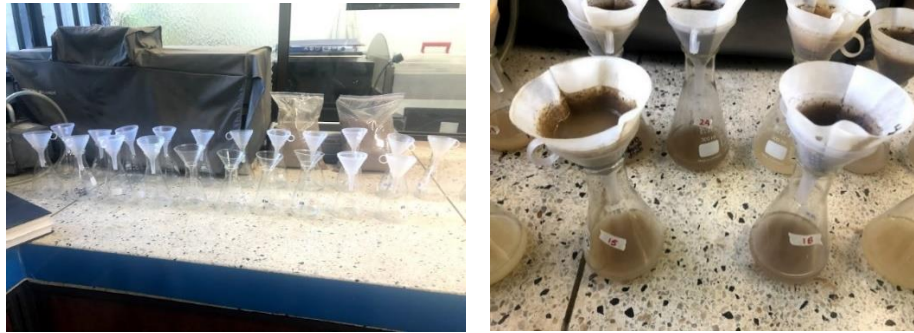
**FIGURA 8.** Proceso de filtración para la obtención de la conductividad eléctrica.

Procedimiento N°5 conductividad eléctrica: el desarrollo de este parámetro se elaboró con la NTC 5596, se utilizó la relación 1:5, es decir suelo con 5 partes de agua, las muestras estaban secas al ambiente, se tamizaron por el tamiz N°10 (200mm), se tomaron 20 g de suelo y se le adiciono

100ml de agua des-ionizada, se utilizó un blanco del proceso con la misma cantidad y relación mencionada, luego se llevó a agitación en un agitador reciproco horizontal por un tiempo de 30 minutos, a continuación se tomó unos Erlenmeyer, papel filtro y un embudo para filtrar las muestras tratando de que la mezcla de salida fuera lo más transparente posible, como se ilustra en la figura 8, después se tomó el conductímetro y se denotó la lectura con el electrodo, para terminar el proceso se toma la tabla expuesta en la norma para determinar la existencia o no de la salinidad del suelo.

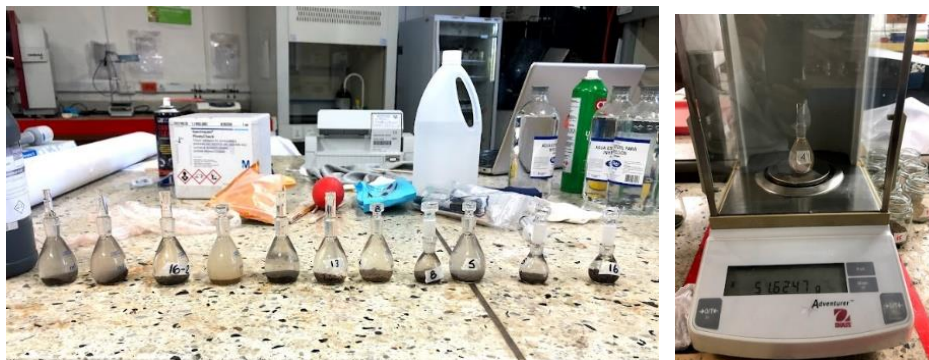
**FIGURA 9.** adición de agua destilada para cada muestra y pesadas.

Procedimiento N°6 densidad real: este parámetro se realizó teniendo en cuenta la metodología del IGAC, teniendo en cuenta la parte mineral, para este proceso las muestras fueron secadas en el horno por un tiempo de 12 horas y se halló el peso con tapa, después se tomaron aproximadamente 2g de la muestra seca, se le agregó el picnómetro registrando su peso, posteriormente se adiciono agua destilada hasta 1/3 del volumen, se llevó al desecador con el fin de eliminar las burbujas de aire por 2 horas, a continuación se adiciono nuevamente agua destilada hasta que ocupara un volumen de 2/3, el cual se le aplicó vacío durante 1 hora más, después se le agregó agua hasta llenar completamente el picnómetro sin confundir las tapas ya que estos podían variar los resultados, posteriormente se llenó completamente con agua destilada, se tapó y seco, registrando el peso de cada una, seguidamente se desechó lo que se encontraba dentro del picnómetro dejándolo únicamente con la tapa y el agua, sin partículas de suelo registrando este valor, este procedimiento se realizó con cada muestra de suelo, ver figura 9.

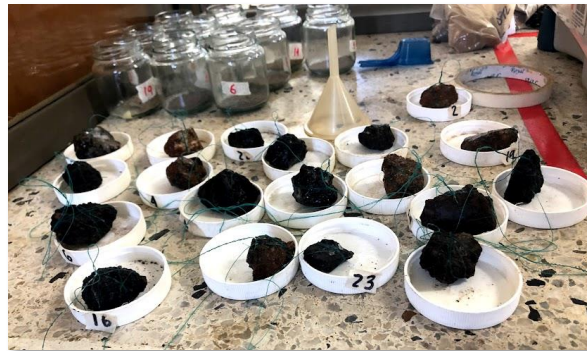
**FIGURA N°10.** Obtención de la densidad aparente mediante el método del terrón parafinado.

Procedimiento N°7 densidad aparente mediante el método de terrón parafinado: se tomó un terrón de cada muestra, ver figura N°10, este se secó al ambiente y se registró su peso, después se cogió un hilo para ajustarlo con el fin de que no se soltara o se fuera a caer al ser llevado a la parafina, previamente se calentó a una temperatura de 70°C, para conocer la densidad, luego se sumergió el terrón amarrado tres veces, tratando que quedara completamente cubierto por la parafina, una vez se enfrió la muestra se denoto su peso, posteriormente se utilizó una probeta de volumen conocido, donde se vertió el terrón para ver la cantidad de agua que se desplazaba.

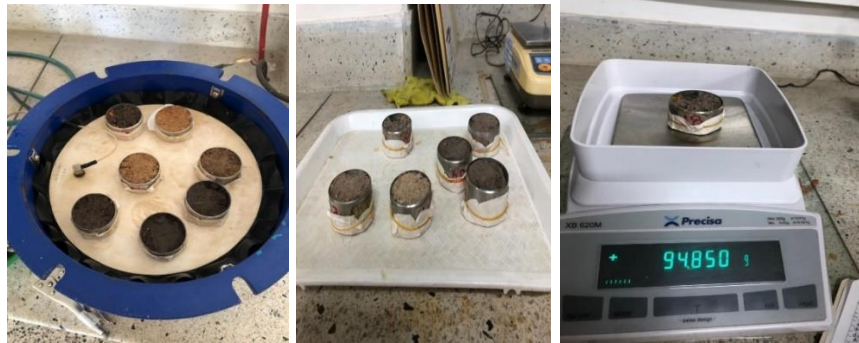
**FIGURA 11.** Obtención de la densidad aparente mediante el método del cilindro de volumen conocido.

Procedimiento N°8 densidad aparente mediante el método del cilindro de volumen conocido: para este procedimiento se trató que la muestras estuvieran sin alteración, se tomó un cilindro biselado, se le agrego la muestra de tal manera que esta quedara completamente llena, tratando de que no se presentara compactación, se colocó papel filtro dentro de este, se pesó y se llevó al horno a una temperatura de 105°C por 24 horas para extraer la humedad y hallar la masa del suelo seco, después se sacó la muestra de cada cilindro para colocarla en un desecador por 30 minutos, luego se registró

su peso, posteriormente se pesó el cilindro y se midió su diámetro y altura para conocer su volumen, este procedimiento se realizó con cada muestra, ver figura 11 y 36, anexo 14.

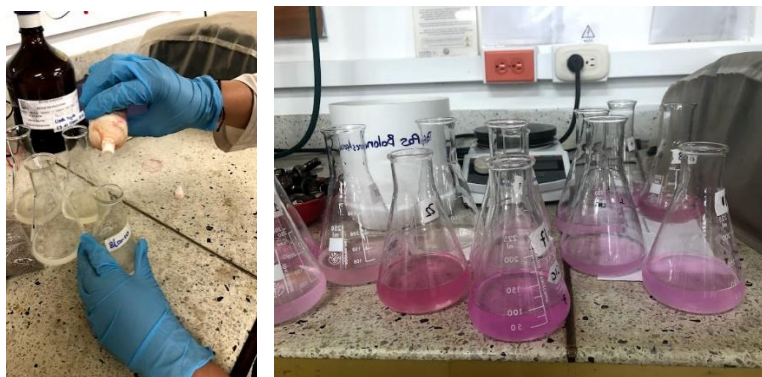
**FIGURA 12.** Aplicación de la solución extractora NaCl al 10% para dar coloración.  
Fuente: autores.

Procedimiento N°9 capacidad de intercambio catiónico: este parámetro se halló en base a la Norma Técnica Colombiana 5268, mediante el método de acetato de amonio, donde se pesó 5 gramos de suelo seco al ambiente tamizado por el tamiz N°10 (2mm), al cual se le adiciono 40 ml de solución de acetato de amonio a una concentración de 1M y Ph 7.0, como se ilustra en la figura 12, luego se llevó a un agitador reciproco horizontal durante 30 minutos y posteriormente se filtró. Una vez filtrada se le agregaron 50 ml de alcohol etílico al 95% con el fin de eliminar el exceso de amonio, seguidamente se cambió el vaso de precipitado y se añadió 50 ml de solución extractora (NaCl al 10%) para continuar con el proceso de filtrado, a este se le agregaron 20 ml de formol y dos gotas de fenolftaleína que nos sirvió para dar la coloración, para que después se realizara la titulación con hidróxido de sodio a 0.2 N hasta obtener un color rosado pálido.

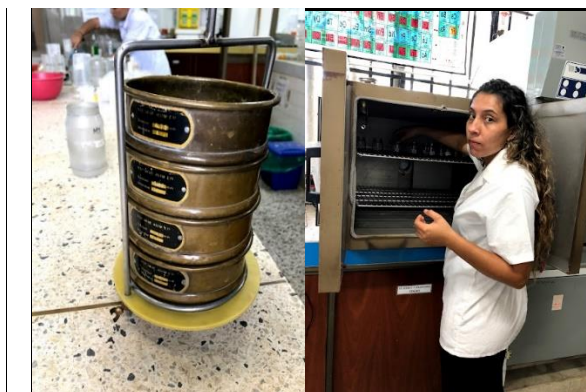
**FIGURA 14.** Procedimiento de tamizaje de cada muestra de suelo y secado de estas al horno.

Procedimiento N°11 estabilidad estructural: se realizó mediante la metodología del IGAG por el método del stop, se tomaron 100 gramos de cada muestra de suelo seco a temperatura ambiente, se tamizaron por el tamiz N°8, después se tomó un juego de tamices que fueron: 5/16 (8mm), N°10 (2mm), N°18 (1mm), N° 35 (0,5mm) y N°60 (0,25mm) organizándolos de mayor a menor abertura en el equipo de Yoder, como se ilustra en la figura 14, a continuación se distribuyeron la muestra de suelo en el tándem de tamices y la humedecimos de manera tal que no se perdieran las partículas, transcurridos 30 minutos en el equipo se extrajeron el juego de tamices, para dejar drenar el agua aproximadamente por 5 minutos, luego se vertió las muestras retenidas en cada tamiz a frascos de vidrio y fueron llevados al horno de secado durante 24 horas a una temperatura de 105°C, posteriormente se registró el peso de las partículas primarias, seguidamente se colocó las muestras en frasco tetero, se le adiciono agua destilada (50%) y un agente dispersante hexametáfosfato (10ml), se colocaron en un agitador horizontal por 30 minutos, luego se tamizo cada fracción por los tamices, se llevaron a frascos de vidrio y se dispusieron en el horno a una temperatura de 105°C por 24 horas, nuevamente se registró el peso de las partículas primarias, finalmente se realizaron los cálculos.

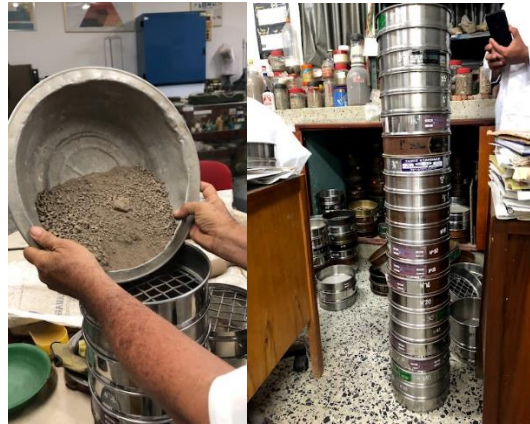
**FIGURA 15.** Procedimiento para la separación de partículas del suelo mediante el método de tamizado.

Procedimiento N° 12 Granulometría: para el desarrollo de este procedimiento se tomó la metodología del IGAC mediante el tamizado mecánico, se dispusieron 1600gr de cada muestra de suelo en el juego de tamices, como se ilustra en la figura 15, este se llevó al agitador mecánico por 15 minutos, posteriormente se pesó la cantidad retenida en cada tamiz.

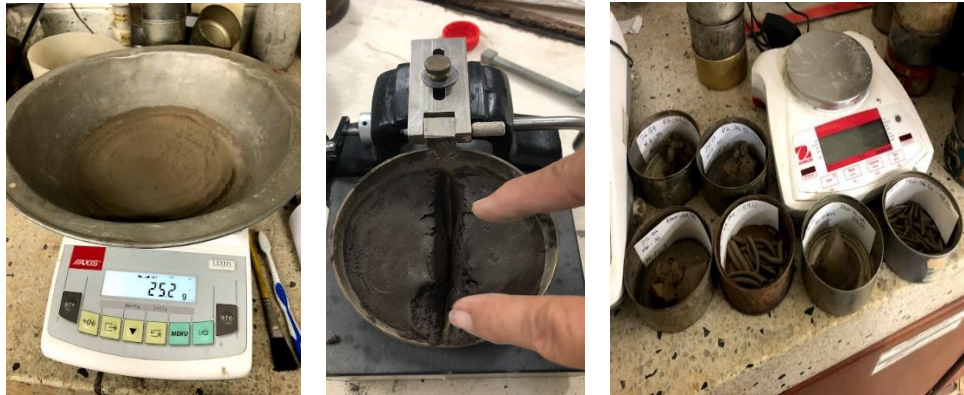
**FIGURA 16.** Se procedió agregar o retirar agua de las muestras de suelo y posteriormente se mezcló hasta que se obtuvo una pasta semi-líquida homogénea en términos de humedad, determinando el límite de Atterberg.

Procedimiento N°13 índice de plasticidad: este proceso se realizó mediante tres métodos tomados de la metodología del IGAC: índice de plasticidad líquido, límite plástico y plasticidad, el primero se realizó con la cazuela de casa grande como se ilustra en la figura 16, donde se dispuso aproximadamente entre 80 gr y 100 gr de cada muestra dispuestas en el tamiz 50,100,140 y 200, cada una se analizó 3 veces, continuamente se tomó una pipeta para agregarle cierta cantidad de agua destilada y una espátula para realizar una especie de mezcla, tanteando que la muestra quedara consistente durante los 3 procesos, se determinó el número de golpes en el que cerraba el instrumento, después se tomó la mitad de la muestra que estaba en la cazuela y se dispuso en una tara, obteniendo el peso húmedo, posteriormente se lleva al horno por 24 horas hallando el peso seco y se procedió a hallar el %humedad. Continuatamente se tomó la otra mitad de cada muestra de la cazuela y se realizaron rodillos midiendo 10 cm cada uno, luego se tomaron y se dispusieron en una tara para hallar el peso húmedo, después se llevaban al horno por 24 horas y se halló el peso seco para hallar el %humedad. Finalmente, para hallar la plasticidad se tomaron los %humedad hallados y se realizaron los cálculos correspondientes.

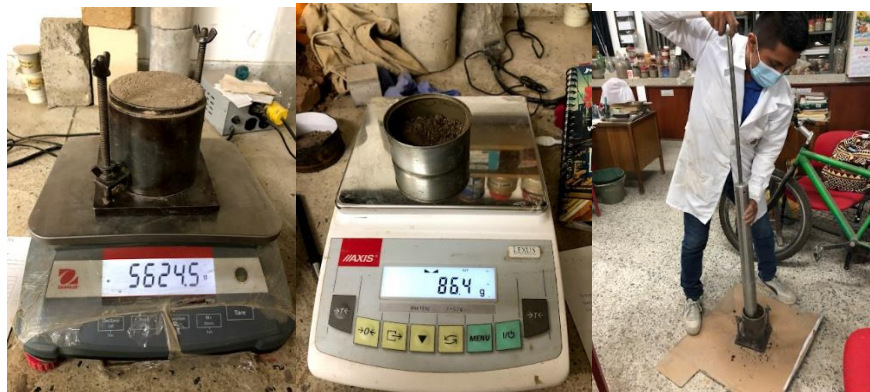
**FIGURA 17.** Determinación del peso de cada muestra compactada.

Procedimiento N°14 ensayo de compactación: para hallar este parámetro se utilizó la metodología de proctor modificado donde se realizaron 4 ensayos para cada muestra, para el primero se tomaron 2100gr de cada suelo en estado seco, se dispusieron en un recipiente y se mezclaron con una espátula, luego se llevaron al molde organizando cada muestra en 5 capas de acuerdo al número de golpes que se les realizó con un martillo de compactación, 25 en total, posteriormente se pesa el molde en la parte inferior como se muestra en la figura 17, se tomaron 80 gramos de la muestra dispuestas en las dos últimas capas del mismo y se disponen en un tara para ser llevadas al horno por 24 horas para hallar el peso del suelo seco y evaluar el %humedad, luego se dispusieron otros 2100 gr de cada muestra en un recipiente y a cada una se le agregó como primera medida 150 ml, después 300ml y finalmente 450ml de agua potable repitiendo el procedimiento anterior.

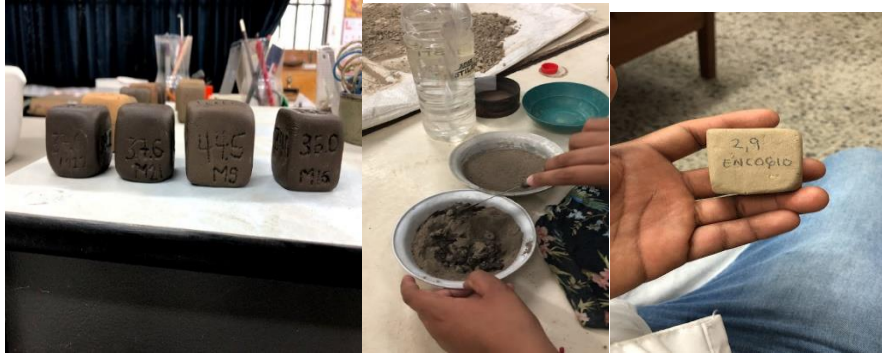
**FIGURA 18.** Formación de cubos para determinar la retracción de la muestra.

Procedimiento N°15 Coeficiente de extensibilidad lineal (COEL): se analizó mediante el método estándar, donde se utilizó la muestra de suelo retenido en los tamices 50, 100, 140 y 200, se le agregó 100ml de agua tratando de que la mezcla obtenida se dejara moldear, después se realizó una

esfera que permitiera dar forma de un cubo, luego se tomó un pie de rey y se midieron sus lados en estado húmedo. Posteriormente se dejaron secar durante 2 días a temperatura ambiente, luego se llevaron al horno por 24 horas y se midió nuevamente con el pie de rey sus lados obteniendo sus nuevas medidas y finalmente se realizan los cálculos, ver figura 18.

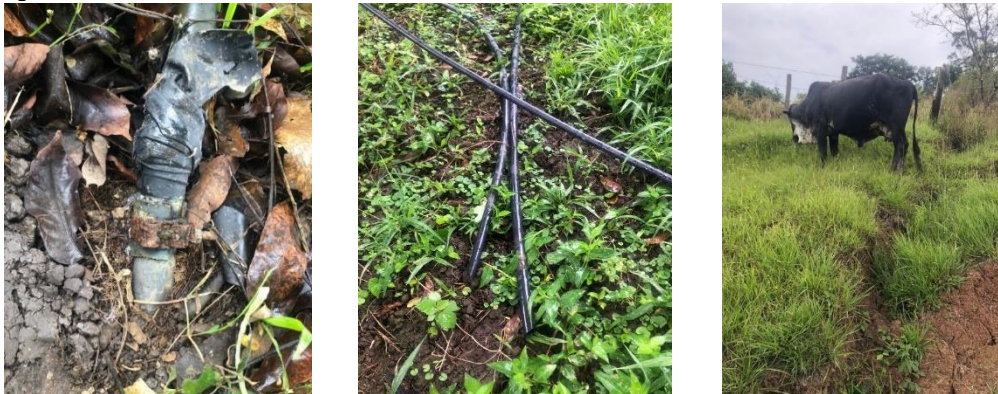
**FIGURA 19.** Manejo inadecuado de las mangueras y uso excesivo de la actividad ganadera.

Se observo dentro y fuera de la zona objeto de estudio alteraciones del suelo por el uso de las actividades ganaderas y la permanencia constante de goteos, ver figura 19, evidenciándose procesos de compactación y erosión, así como averías de mangueras que transportaban el agua a predios vecinos, lo cual de acuerdo a las investigaciones de Rodriguez 2021, estas contribuyen al deterioro del suelo en la zona y que se magnifican por la poca cobertura vegetal, la inclinación y las precipitaciones intensas, los cuales afectan la ladera con fenómenos como remoción en masa.

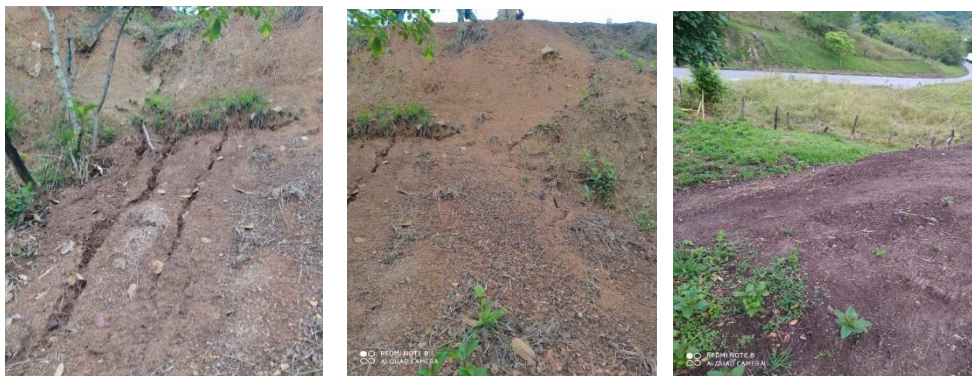
**FIGURA 20.** Suelo erosionado, y procesos de compactación en la ladera.

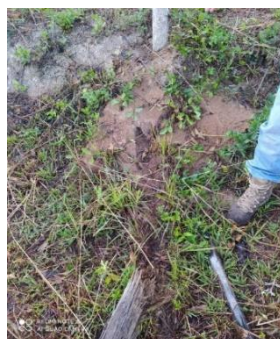
**FIGURA 21.** Deteriio de las mangueras encontradas.

En el área de estudio se encontraron residuos inorgánicos principalmente de la manguera descrita anteriormente, figura 21. La flora herbácea que prevalecía era pasto puntero “*Hyparrhenia rufa* (Nees) Stapf”, chilca “*Baccharis latifolia* (Ruiz & Pav.) Pers” y Pacunga, “*Bidens pilosa* L”, ver figura 22, la flora arbórea que logro un desarrollo aislado y distante fue, el cachingo, teca, igua, caña fistula, ocobo y guanábano con un ejemplar de cada uno sobre la zona de menor inclinación de la ladera. Mientras que la parte alta que no fue afectada por la remoción en masa prevalecía un cultivo de cítricos.

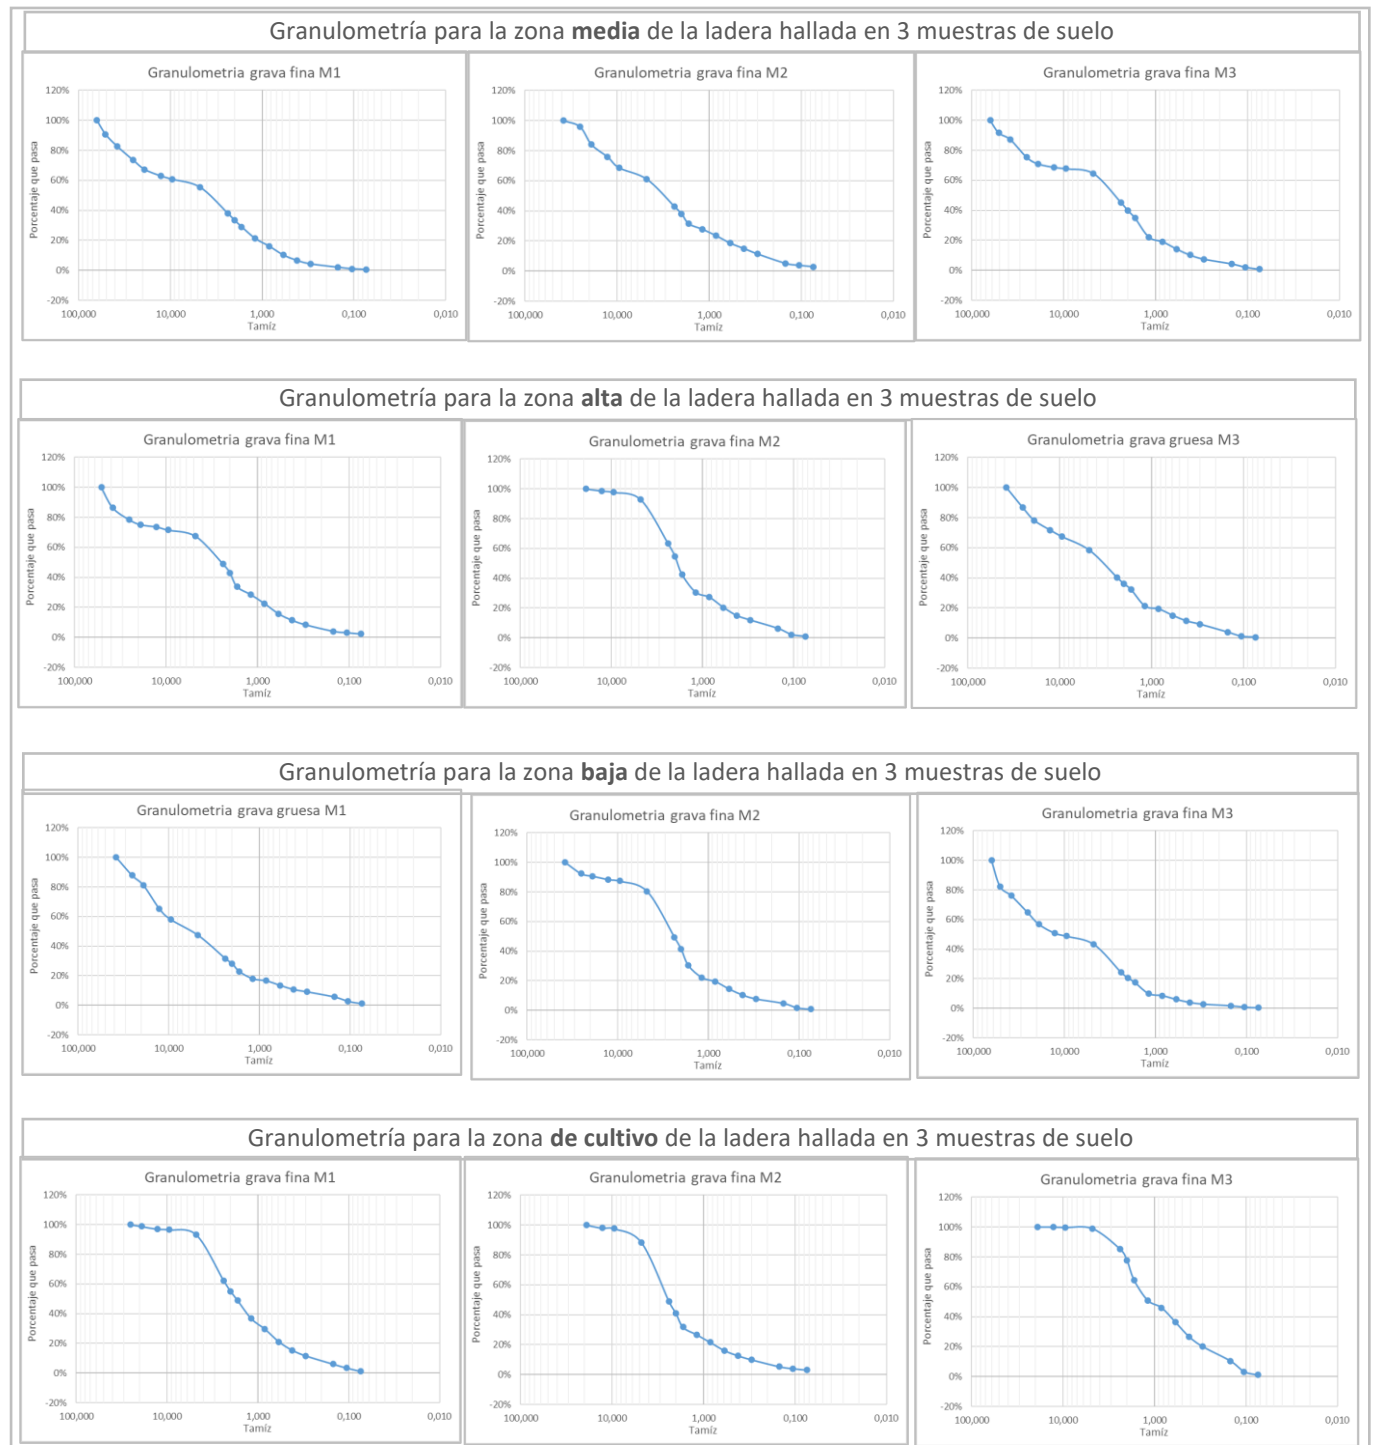
**FIGURA 33.** gráficas de granulometría para 3 muestras de suelo en cada una de las categorías de la zona de ladera objeto de estudio.
