**EVALUACIÓN DEL IMPACTO Y DISEÑO DE MEDIDAS DE MITIGACIÓN A
LA AFECTACIÓN DE LA FAUNA EN LA RUTA 45 EN EL TRAMO HUILA**

**TRABAJO DE GRADO PARA OPTAR EL TÍTULO DE MAGISTER EN
GERENCIA INTEGRAL DE PROYECTOS**

UNIVERSIDAD SURCOLOMBIANA

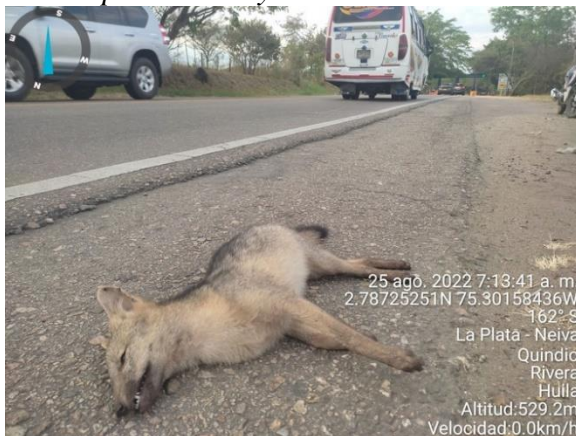
Figura 3: Atropellamiento de un ejemplar de la especie *Cerdocyon thous* en la ruta 45.

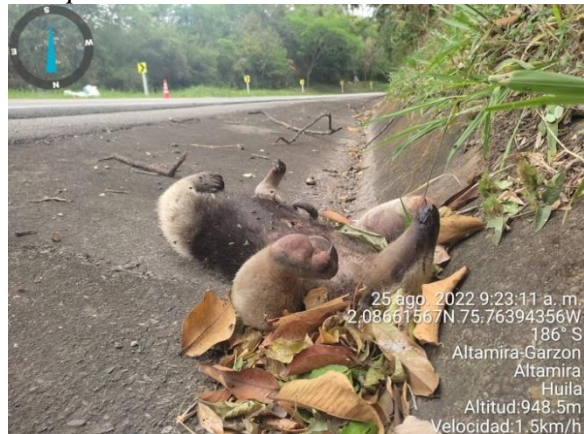
Figura 4: Atropellamiento de un ejemplar de la especie *Tamandua mexicana* en la ruta 45.

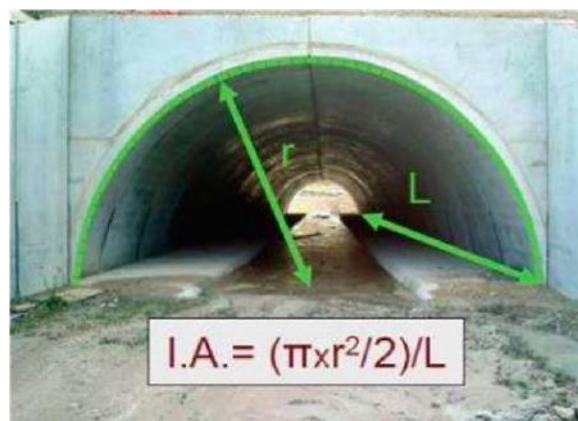
Figura 28: Formula de índice de apertura en redes de drenaje

“Es el coeficiente de apertura o entrada de una estructura, ya sea un puente, red de drenaje, Por lo tanto, es un indicador de la amplitud de un paso de fauna inferior la cual se logra apreciar en las figuras 26 y 27.

En ese orden de ideas, se plasman los cálculos para establecer el índice de apertura pertinente según la estructura en la figura 28.” (Quiñones pág 48)

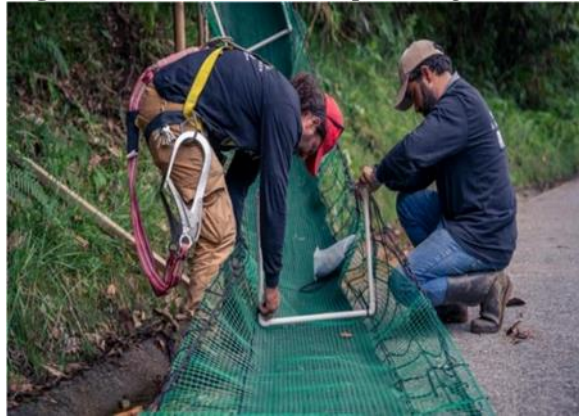
Figura 31: *Instalación del paso seguro.*

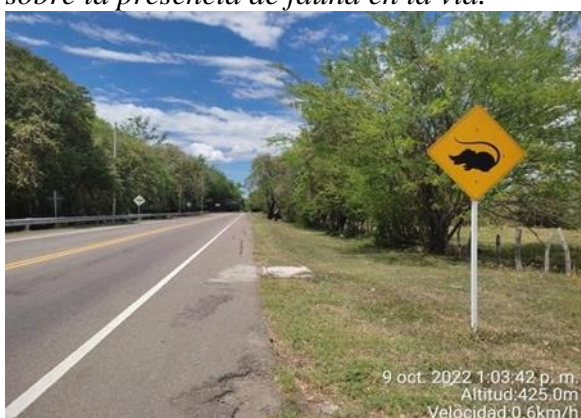
Figura 34: Señales preventivas instaladas sobre la presencia de fauna en la vía.

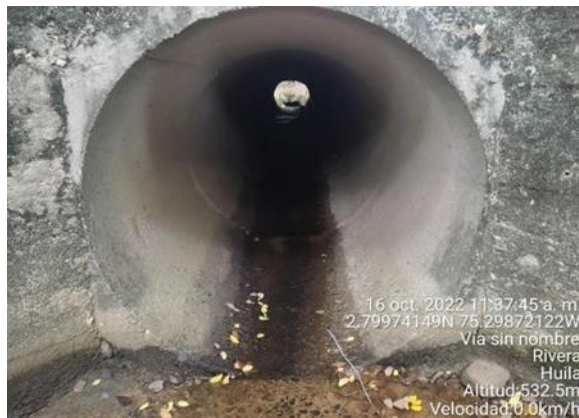
Figura 46: *Alcantarillas de drenaje instaladas en el proyecto*
