Titulado "ZONIFICACIÓN AMBIENTAL Y AMENAZAS ENTRE EL SECTOR DEL PAILÓN Y EL RÍO TUNE DENTRO DE LA CUENCA BAJA DEL RÍO BACHÉ"

presentado y aprobado en el año 2023 como requisito para optar al título de Ingeniero Agrícola.

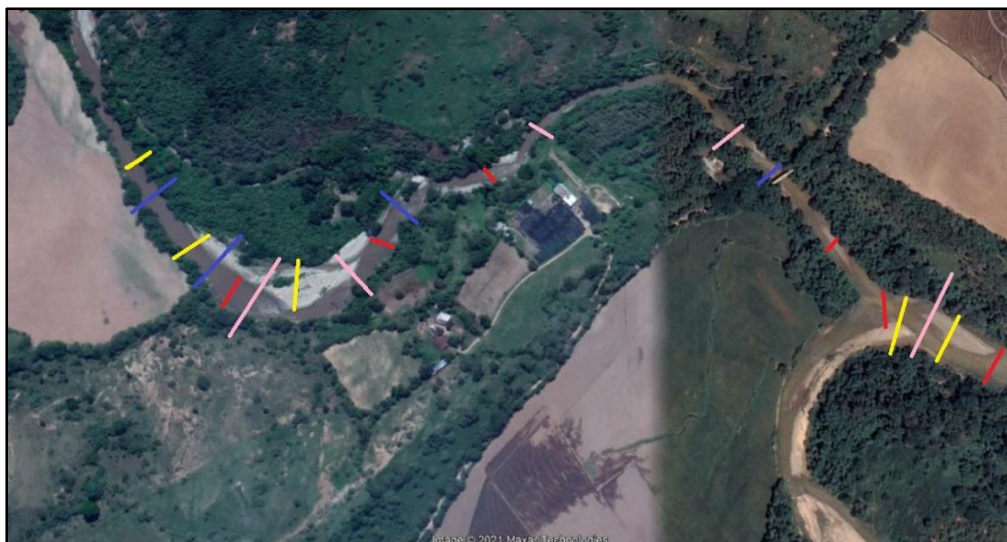
**FIGURA 5.** En el sector suroriental del área de estudio del proyecto se encuentra el cauce activo (rojo), el cauce mayor (amarillo), vega de divagación (azul) y vega de inundación (rosado).

A continuación, se presenta una imagen tomada de la versión libre de Google Earth, 2022 modificada con la finalidad de diferenciar las unidades geomorfológicas presentes en un sector del río Baché, dentro del área de estudio. (véase **FIGURA 5**)

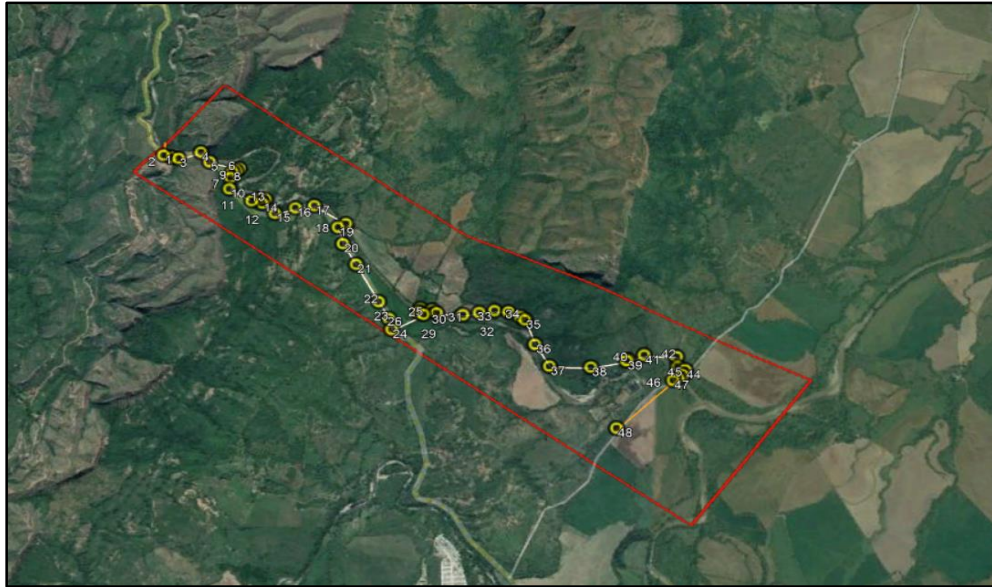
**FIGURA 6.** Poligonal realizada para el proyecto.

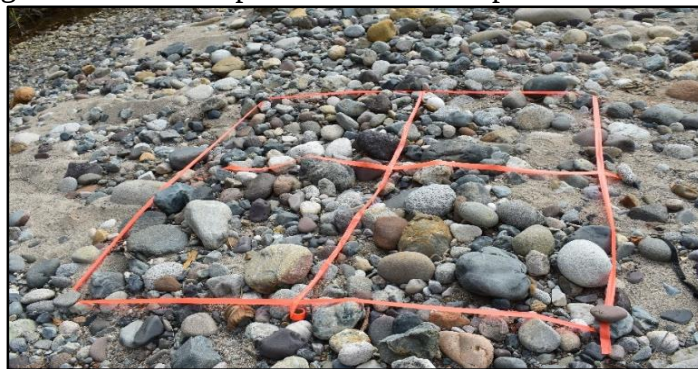
**FIGURA 16.** Granulometría In situ en el sector de las juntas por el método de cuarteo y análisis geoestadístico.

Para realizar la descripción de los diferentes tipos de depósitos cuaternarios presentes en el área de estudio se empleó la metodología denominada granulometría in situ (véase **FIGURA 16**), esta se realizó por medio de cuarteo y análisis geoestadístico tomando como base la textura de los sedimentos presentes en cada depósito estudiado, los cuales se georreferenciaron con ayuda del GPS marca GARMIN, modelo MAP 64S. Adicionalmente se realizó el reconocimiento y caracterización petrográfica de los componentes de cada depósito.

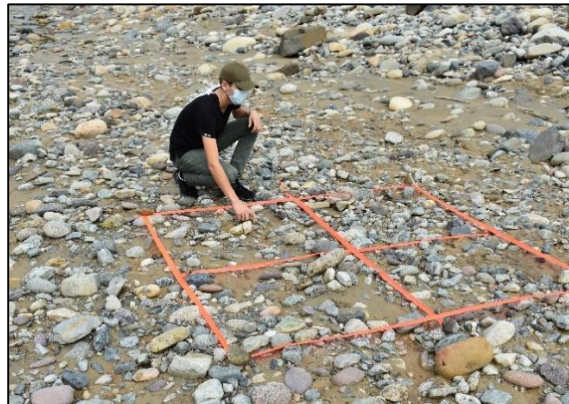
**FIGURA 19.** Análisis granulométrico y geoestadístico en el sector del Pailón por el método de granulometría in situ.

Texturalmente corresponden a fragmentos de bloques (10%), cantos rodados (50%), guijas (20%), guijarros (10%) y gránulos (10%) de formas desde redondeadas hasta subangulares, embebidos en una matriz de arena gruesa a fina.

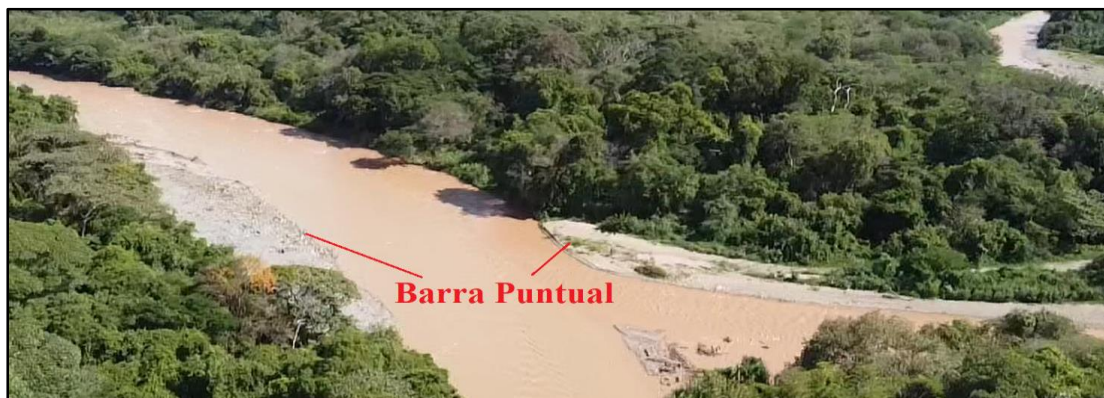
**FIGURA 20.** Barras puntuales en el sector de las Juntas donde se realizó una caracterización granulométrica.

En el sector de las Juntas se realizó un análisis granulométrico por el método del cuarteo y texturalmente corresponden a fragmentos de bloques (5%), cantos rodados (20%), guijarros (40%) y guijas y gránulos (35%) de formas desde redondeadas hasta subangulares, embebidos en una matriz de arena gruesa a fina. (véase **FIGURA 20**)

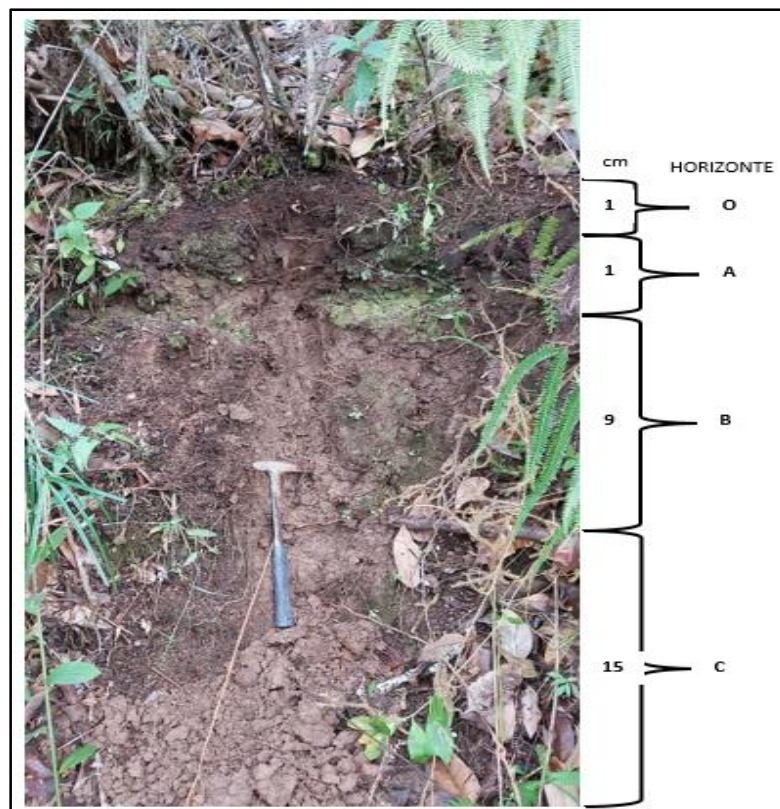
FIGURA 27. Perfil del suelo 2.

En la fase de campo se realizó el levantamiento de algunos perfiles del suelo (véase **FIGURAS 26 y 27**) con la finalidad de describirlos y clasificarlos, además de corroborar la clasificación agrológica presentada anteriormente.

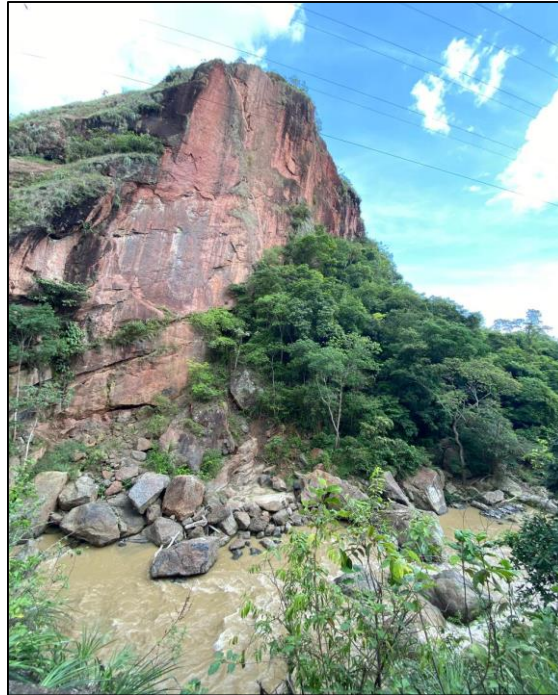
**FIGURA 29.** Caída de bloques en el contacto entre las formaciones Guaduala y Gualanday.

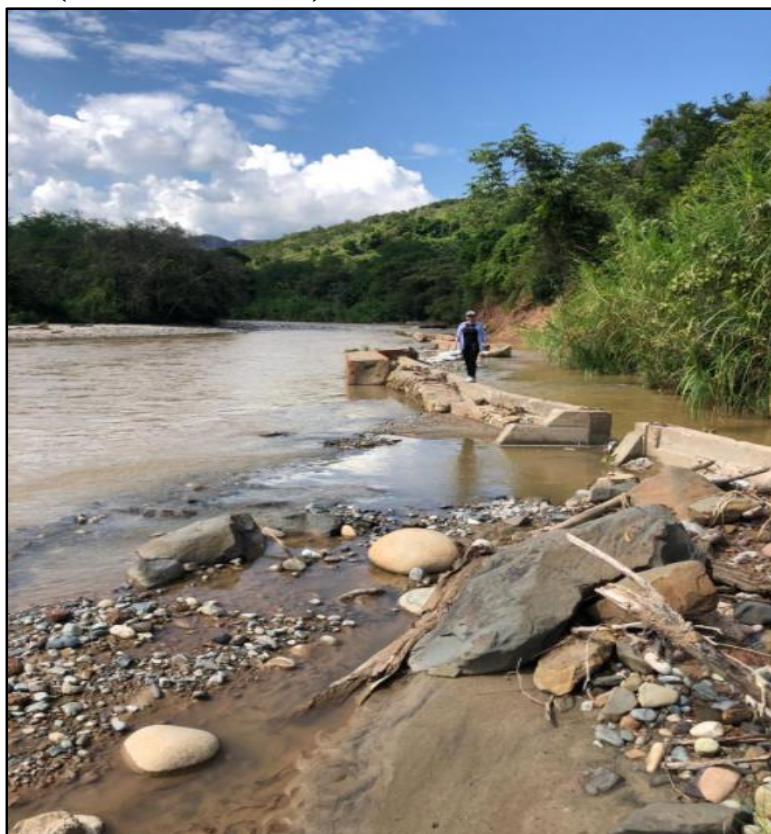
**FIGURA 30.** Erosión hídrica ocasionada por la canalización de riegos en el área.

La dinámica fluvial del río Baché y la explotación minera de material de arrastre y oro aluvial en el área del proyecto generan procesos erosivos en el cauce activo y socavamiento lateral de sus márgenes, además de la profundización de estos desestabilizando los taludes. Cabe aclarar que los procesos agrícolas y el mal uso del suelo han acelerado este fenómeno y a su vez la construcción de canales para riego ha desestabilizado el cauce activo generando erosión. (véase **FIGURA 30**)

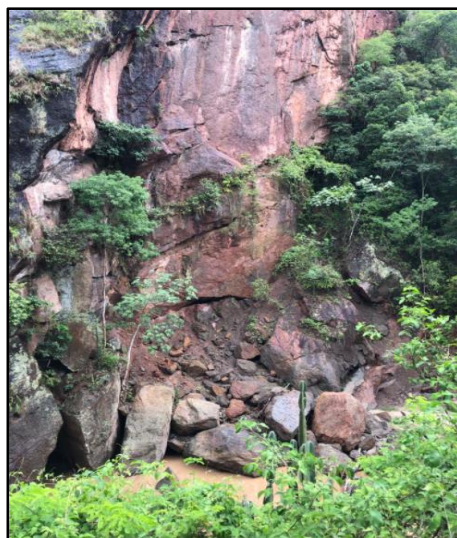
**Figura 34.** Caída de bloques en el sector norte del área de estudio.

Otro fenómeno de alto riesgo se presenta al norte del área de estudio, en donde rocas de la formación Gualanday – miembro Palermo conformado por rocas duras de tipo areniscas generan pendientes verticalizadas hacia el cauce del río y debido al patrón estructural conjugado entre la estratificación y las diaclasas se presentan comúnmente caídas del bloques y hasta 10 metros de diámetro y en el cual puede ocasionar algún evento sísmico el taponamiento y represamiento del río Baché, generando fuertes avenidas torrenciales e inundaciones para el sector del polígono. (véase **FIGURA 34**)

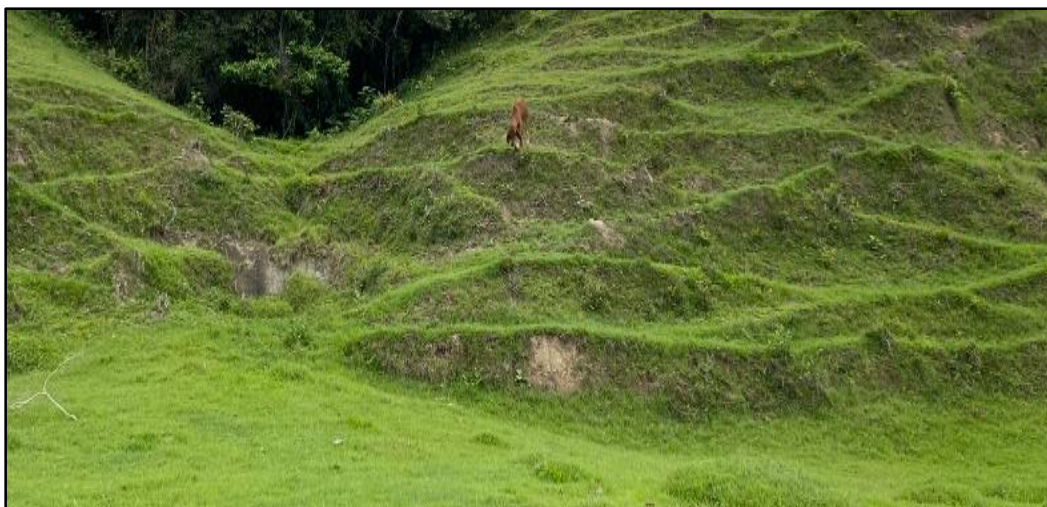
**FIGURA 35.** Erosión surcos y Patas de Vaca gradando a cárcavas en el sector del Balneario El Pailón.

En el trayecto del río Baché de Sur a Norte, la temperatura varía espacialmente entre 25°C hasta 28°C, también se tuvo en cuenta la precipitación media mensual y anual y con estos parámetros hidroclimáticos, la cobertura vegetal y el uso actual del suelo se zonifica de grado medio las amenazas. Es común en estas áreas la presencia de fenómenos de reptación de suelos, dejando marcas características como Láminas, Surcos y que localmente en algunos sectores como el rincón del Baché y el Pailón se degradan a Cárcavas. También es común en el área de amenaza de grado medio la presencia de golpes de cuchara y reptación asociada al fenómeno erosivo “patas de vaca” (véase **FIGURA 35**).
