**“SEGUIMIENTO A LOS PROCESOS DE INSTALACION, ANALISIS DE FALLAS
Y ACTUALIZACION DE BASES DE DATOS DE LA EMPRESA ECOPETROL EN
LOS POZOS CON BOMBEO ELECTROSUMERGIBLE DE LA
SUPERINTENDENCIA DE OPERACIONES HUILA-TOLIMA”.**

**Proyecto Pasantía Supervisada
Área de aplicación: Ingeniería de producción**

**UNIVERSIDAD SURCOLOMBIANA
FACULTAD DE INGENIERÍA
INGENIERÍA DE PETROLEOS
NEIVA - HUILA
2012**

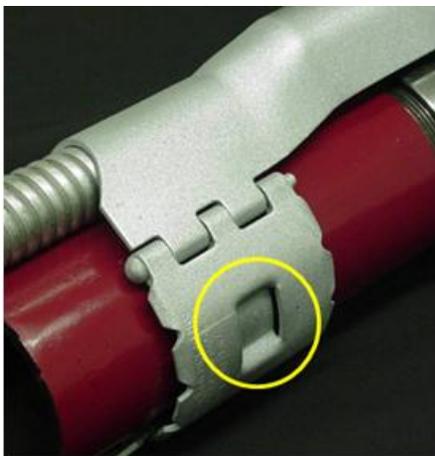
Figura 6. Protectores de cable Cannon suministrados por ADRIALPETRO.

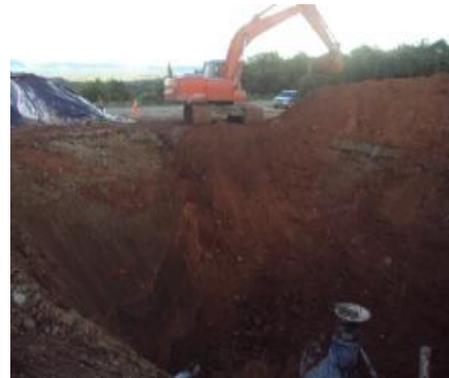
En el pozo TL-51 se evidencia fuga en el cabezal y se corrige con epóxico, posteriormente el día 21-Mar-11 se presenta falla del equipo BES en fondo y después de retirar el equipo se evidencia corrosión interna en el casing de producción de 7" por debajo del cabezal, se baja empaque y se retira el equipo de well service del pozo, después de corrección de remplazo de casing y cabezal se deja el pozo en producción el 3-May-11. Se presentaron pérdidas de 6.000 Bbls mientras se realizaba corrección del casing y cabezal, pérdidas de tiempo y costos de equipo por movilizaciones adicionales, corrección falla superficie.

- Falla del casing y cabezal por corrosión debido a inyección continua de inhibidor de incrustación por el anular sin estar diluido.
- Falta de conocimiento del personal, y se suspende la recirculación de fluido del pozo para diluir la química.

Figura 11. Excavación de 20 m para Recuperar el Pozo
