**ESTUDIO DE LA CORROSIÓN PRESENTE EN LA SARTA DE VARILLAS DE  
LOS SISTEMAS PCP DEL CAMPO GUANDO**

**UNIVERSIDAD SURCOLOMBIANA  
FACULTAD DE INGENIERIA  
PROGRAMA DE PETRÓLEOS  
NEIVA - HUILA  
2013**

**Trabajo de Investigación presentado como requisito parcial para optar al  
título de Ingeniero de Petróleos.**

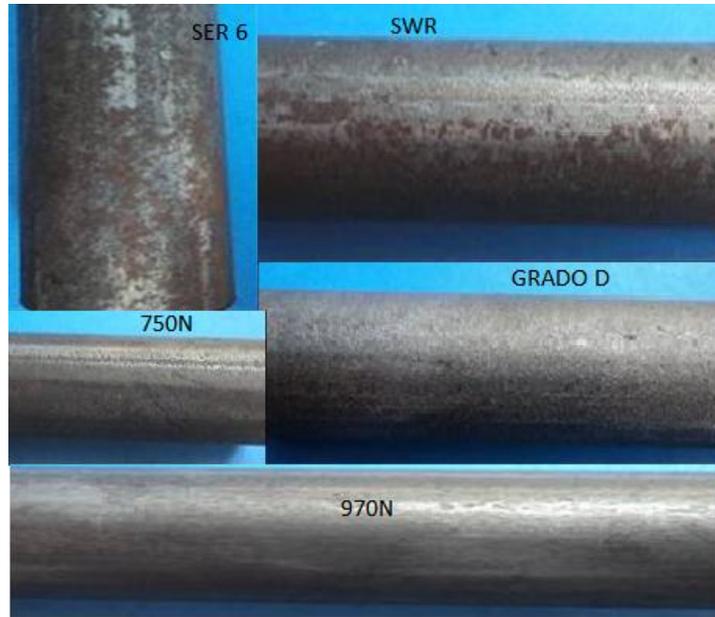
**Figura 3.2.** Varillas evaluadas.

La varilla SER 6 presentó zonas con óxido producto de las condiciones de almacenamiento. En un costado de la muestra se observó corrosión por picadura

incipiente, la varilla SWR presentó una zona longitudinal con daños (heterogeneidades) en la capa externa y algunas zonas puntuales con óxido resultado de las condiciones de almacenamiento, la varilla Grado D se encontró en óptimas condiciones sin daño por almacenamiento ni manufactura y las La varillas 750N y 970N presentaron zonas longitudinales con daño en la capa externa como lo muestra la fig.3.2.

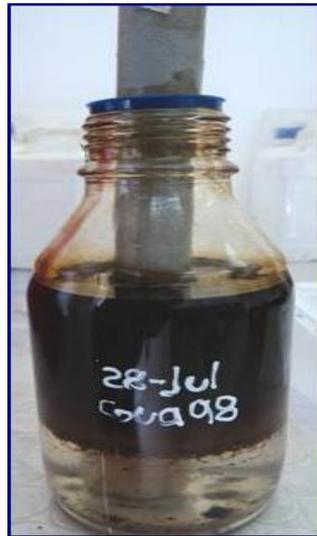
**Figura 3.5.** Evaluación en los fluidos de pozo

Para evaluar la respuesta del recubrimiento chesterton 740 en medios líquidos, se tomó una muestra en cabeza de pozo del Gua-098, observando que éste se desprende en medios acuosos como se muestra en la figura 3.5.

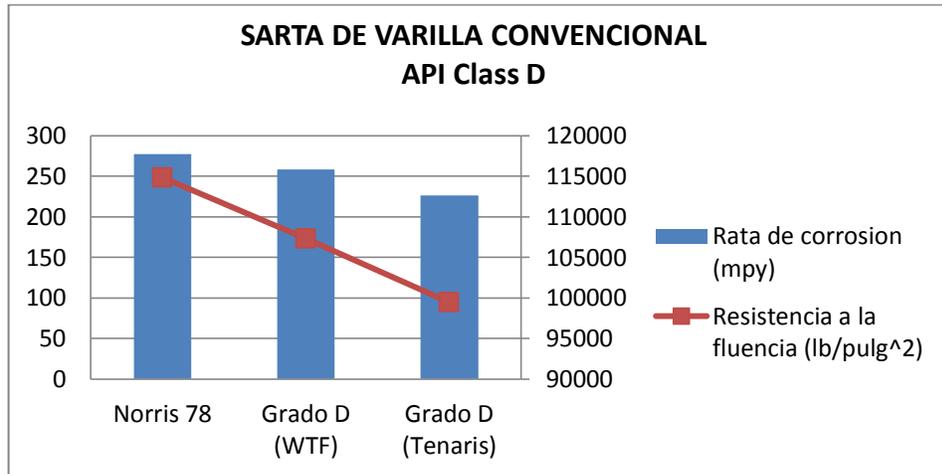
**Figura 3.8.** Rata de corrosión en función del material y resistencia a la fluencia

Las pruebas electroquímicas evidenciaron que el material con el mejor comportamiento frente a la corrosión, en los escenarios analizados es el denominado Grado D (Tenaris) y la evaluación de resistencia a la tracción indicó que la muestra identificada como Norris 78 presentó las mejores propiedades mecánicas.

Teniendo en cuenta el comportamiento frente a la corrosión, la resistencia a la tracción y ductilidad se recomienda como la mejor alternativa para material, la Grado D fabricada por **Weatherford**.

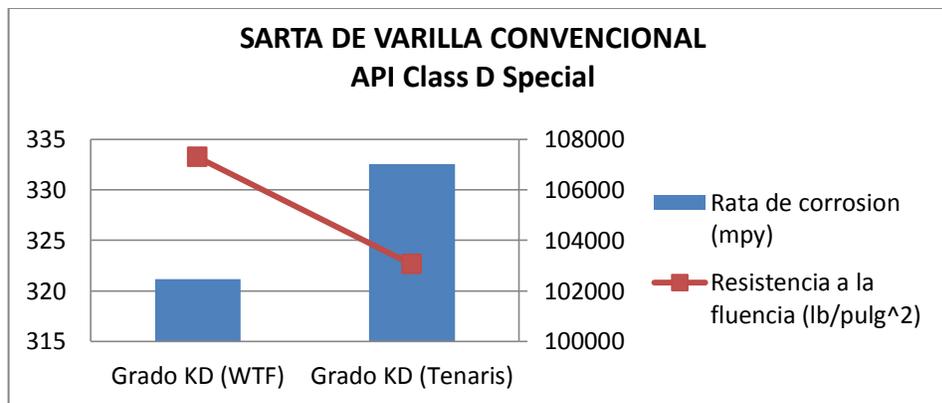
**Figura 3.9.** Rata de corrosión en función del material y resistencia a la fluencia

Las pruebas electroquímicas y la evaluación de resistencia a la tracción evidenciaron que el material con el mejor comportamiento frente a la corrosión, en los escenarios analizados es el denominado Grado KD (Weatherford) presentando las mejores propiedades mecánicas.

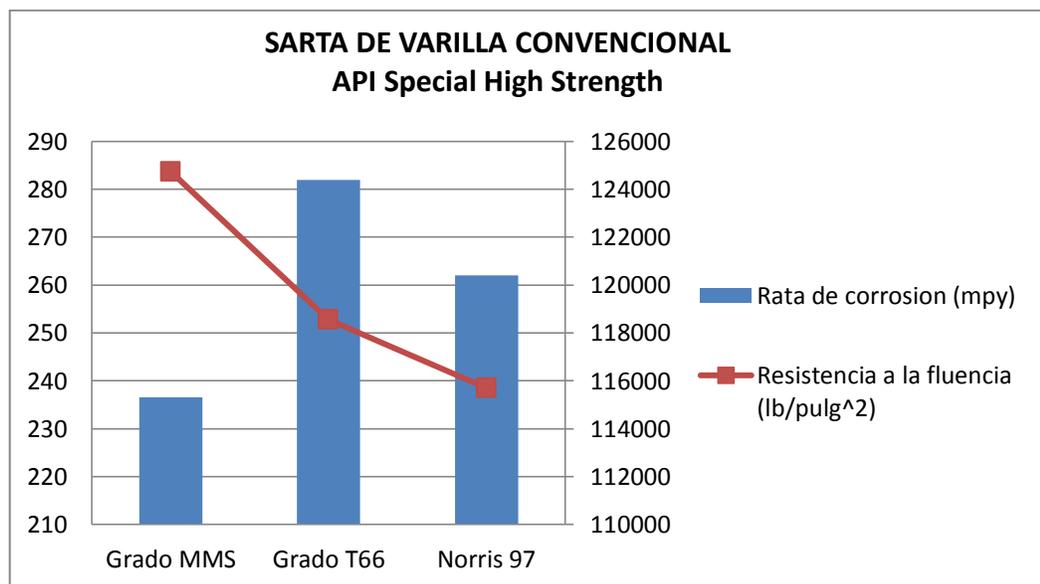
**Figura 3.10.** Rata de corrosión en función del material y resistencia a la fluencia

A continuación en la figura 3.10 se muestran Las pruebas electroquímicas y la evaluación de resistencia a la tracción a la sarta de varilla convencional clase API Special High Strength

Las pruebas electroquímicas y la evaluación de resistencia a la tracción indicaron que el material con el mejor comportamiento frente a la corrosión, en los escenarios analizados es el denominado Grado MMS (Tenaris)

Teniendo en cuenta el comportamiento frente la corrosión, la resistencia a la tracción y ductilidad se recomienda como la mejor alternativa para material API Special High Strength la fabricada por **Tenaris**, seguida por la **Norris**.

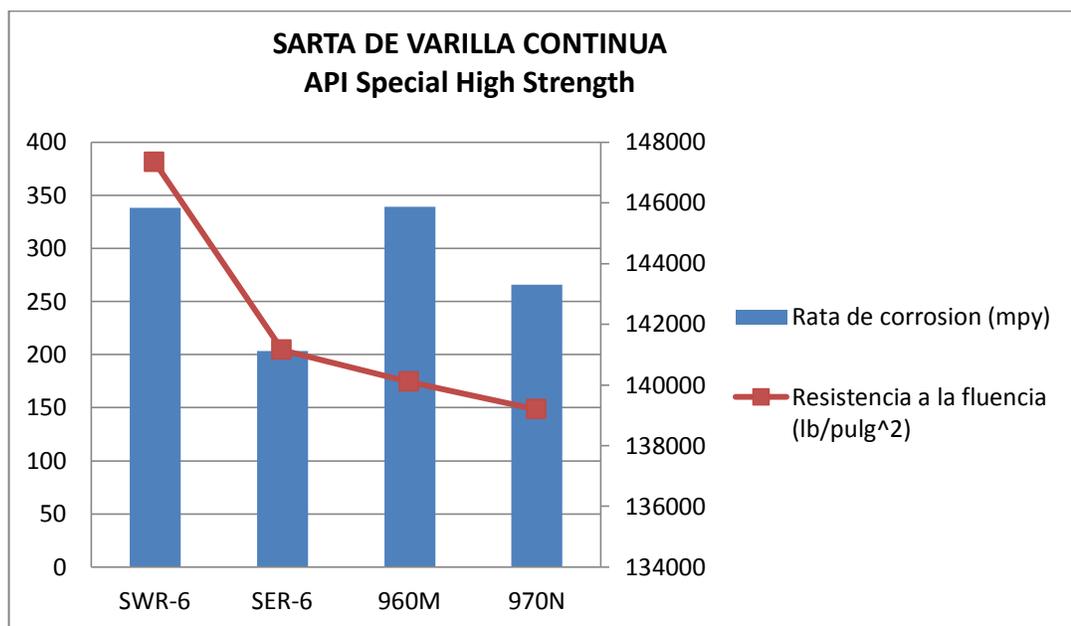
**Figura 3.11.** Rata de corrosión en función del material y resistencia a la fluencia

Las pruebas electroquímicas y la evaluación de resistencia a la tracción evidenciaron que el material con el mejor comportamiento frente a la corrosión, en los escenarios analizados es el denominado SER-6 (Weatherford)

Teniendo en cuenta el comportamiento frente a la corrosión, la resistencia a la tracción y ductilidad se recomienda como la mejor alternativa para material API Special High Strength la SER-6 **Weatherford**, seguida por la 970N **Prorod**.

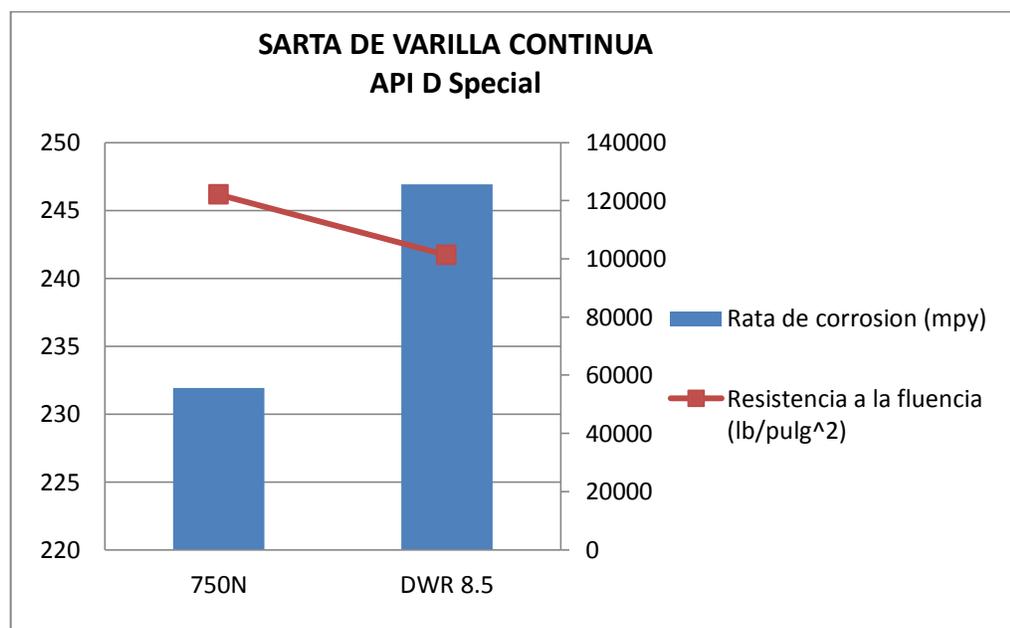
**Figura 3.12.** Rata de corrosión en función del material y resistencia a la fluencia

Las pruebas electroquímicas y la evaluación de resistencia a la tracción evidenciaron que el material con el mejor comportamiento frente a la corrosión, en los escenarios analizados es el denominado 750N (Prorod) presentado las mejores propiedades mecánicas.

Teniendo en cuenta que las pruebas electroquímicas presentaron un pobre desempeño y el material se encuentra limitado por torque **NO SE RECOMIENDA** correr sartas Grado D especial en Campo Guando.

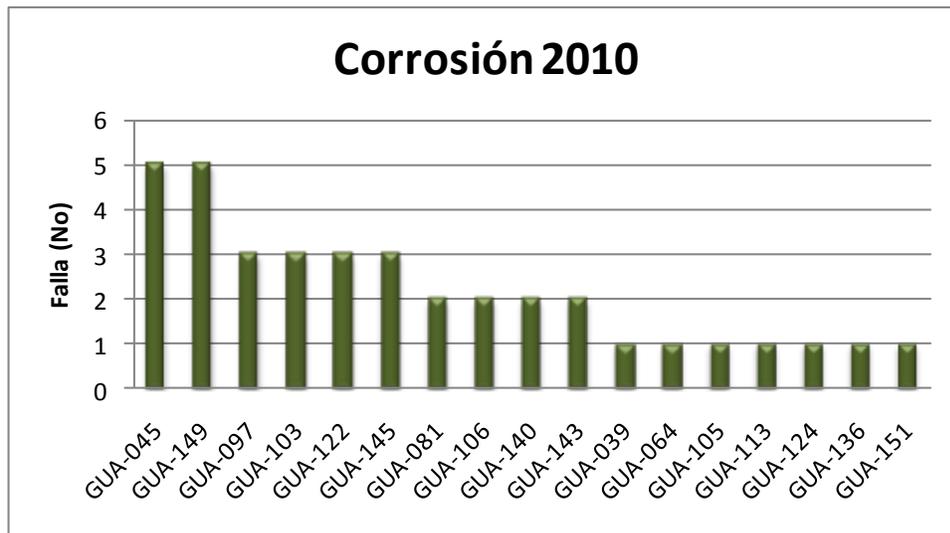
**Figura 3.14.** Fallas por corrosión del Campo Guando año 2010

En el 2010 se presentaron 37 fallas por corrosión siendo los pozos GUA-045 de la isla 13 y GUA-149 de la isla 18 los que más presentaron fallas como lo muestra la tabla 8.

En la Figura 3.14 se seleccionaron los 17 pozos intervenidos por corrosión de varilla, según la historia operacional del campo, se presentaron un total de 37 fallas con este tipo de intervención.

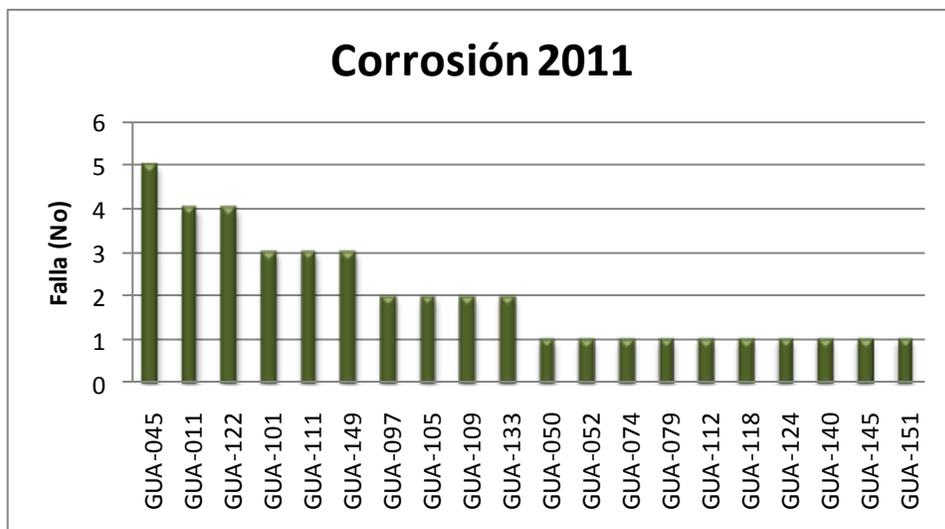
**Figura 3.15.** Fallas por corrosión del Campo Guando año 2011

En el 2011 se presentaron 40 fallas por corrosión 3 más que el año anterior siendo los pozos GUA-045 de la isla 13, 011 de la isla 2 y 122 de la isla 8 los que más registraron fallas, tabla 10, lo que significa que no se trató el problema adecuadamente.

En la Figura 3.15 se seleccionaron los 20 pozos intervenidos por corrosión de varilla, según la historia operacional del campo se registró un total de 40 fallas con este tipo de intervención presentando 3 fallas mas el año anterior, además se observa que los pozos GUA-045 y 149 ya habían presentado evidencias de corrosión en el año anterior lo que significa que no se trató el problema adecuadamente para estos pozos.

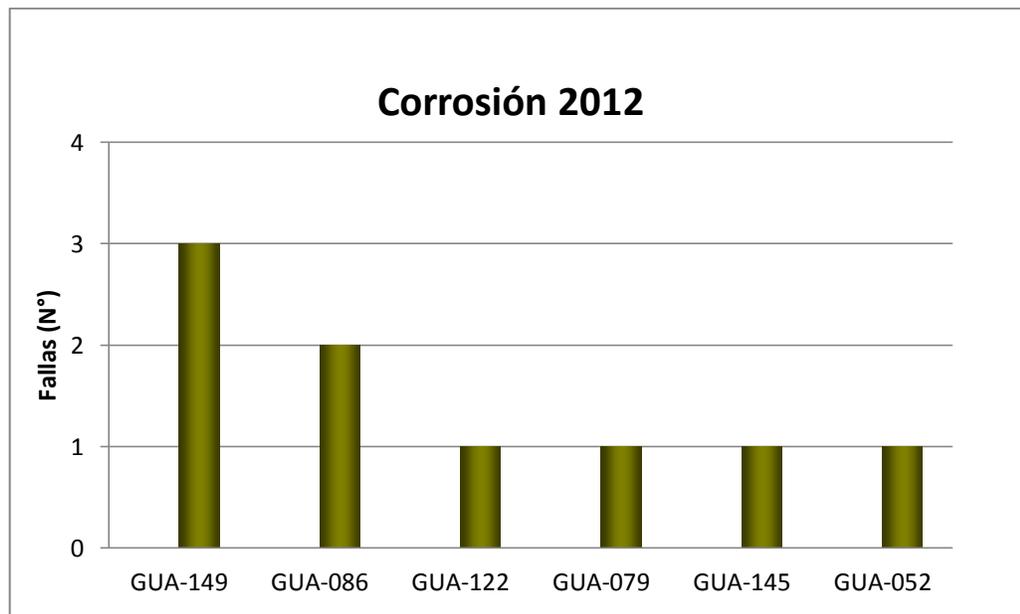
**Figura 3.16.** Fallas por corrosión del Campo Guando año 2012.

Durante el primer semestre del 2012 se han presentado 9 fallas por corrosión siendo el pozo 149 de la isla 18, el que más presentó fallas como se muestra en la tabla 12.

En la Figura 3.16 se seleccionaron los 7 pozos intervenidos por corrosión de varilla, según la historia operacional del campo se registró un total de 9 fallas con este tipo de intervención durante el primer semestre del 2012, además se observa que el pozo GUA-149 ya había presentado evidencias de corrosión en los años anteriores lo que significa que no se trato el problema adecuadamente para este pozo, además se manifiesta como uno de los pozos críticos del campo.

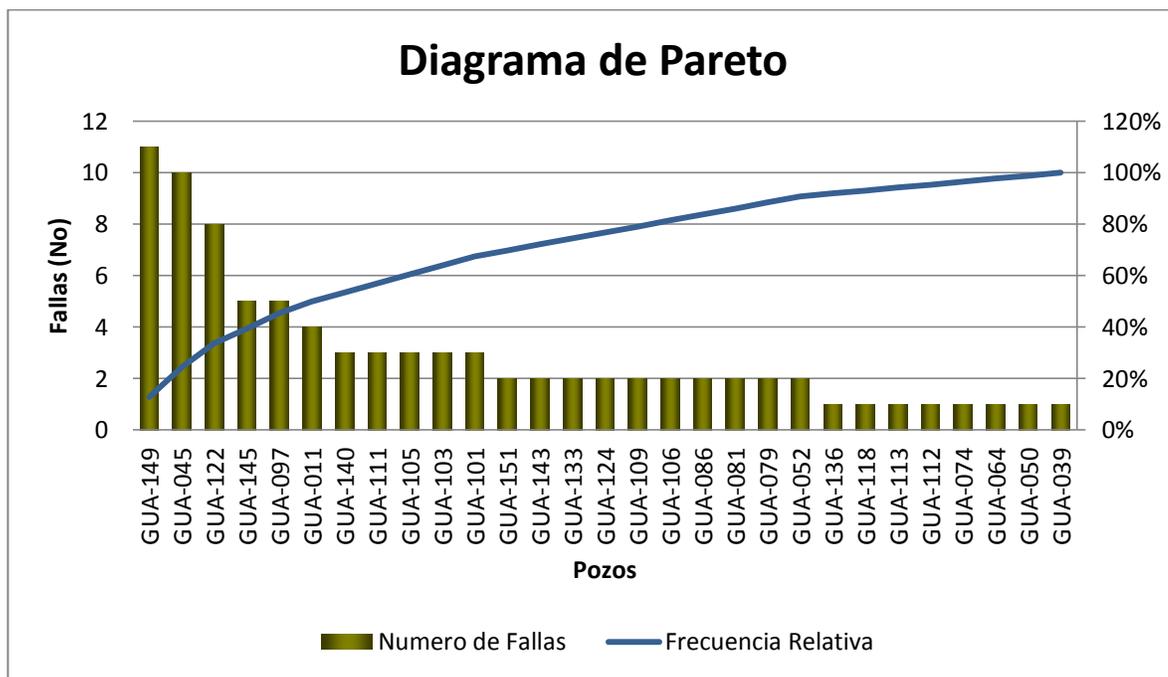
**Figura 3.17. Pozos críticos del Campo Guando**

En la figura 3.17 se organizaron en orden descendente los diferentes pozos que presentaron fallas por corrosión durante el periodo comprendido entre enero de 2010 a junio de 2012.

En la figura 3.17 se observa de manera general la distribución de las frecuencias de fallas por corrosión, en las cuales se destacan principalmente los pozos GUA-149, 045, 122, 145 Y 097, manifestándose como pozos críticos, debido a que el número de intervenciones es alto con respecto a los demás pozos, lo que conlleva a un incremento en los costos de operación y mantenimiento de estos.

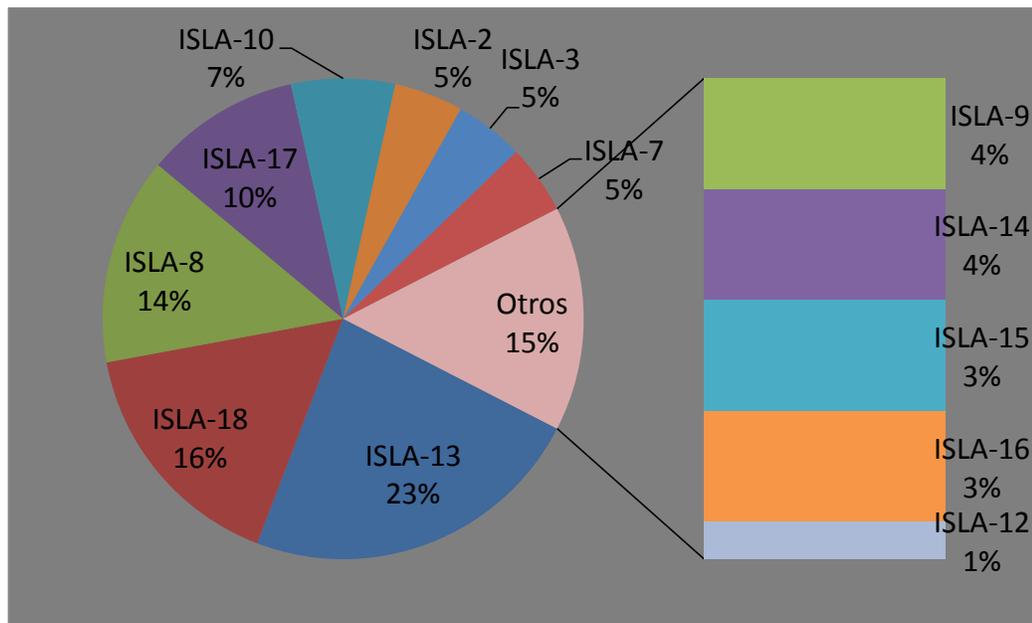
**Figura 3.18.** Fallas por corrosión en islas

En la figura 3.18 se observa que los problemas por corrosión más críticos se encuentran en las islas 13, 18 y 8 ya que tienen un porcentaje de 23%, 16% y 14% de las fallas totales respectivamente. Las islas 17 y 10 representan un 10% y 7% de las intervenciones totales respectivamente. En las islas 2, 3, 7, 9, 14, 15, 16 y 12 las fallas de cada isla corresponden a 5%, 5%, 5%, 4%, 4%, 3%, 3% y 1% de las fallas totales respectivamente con pozos que presentan corrosión eventual.

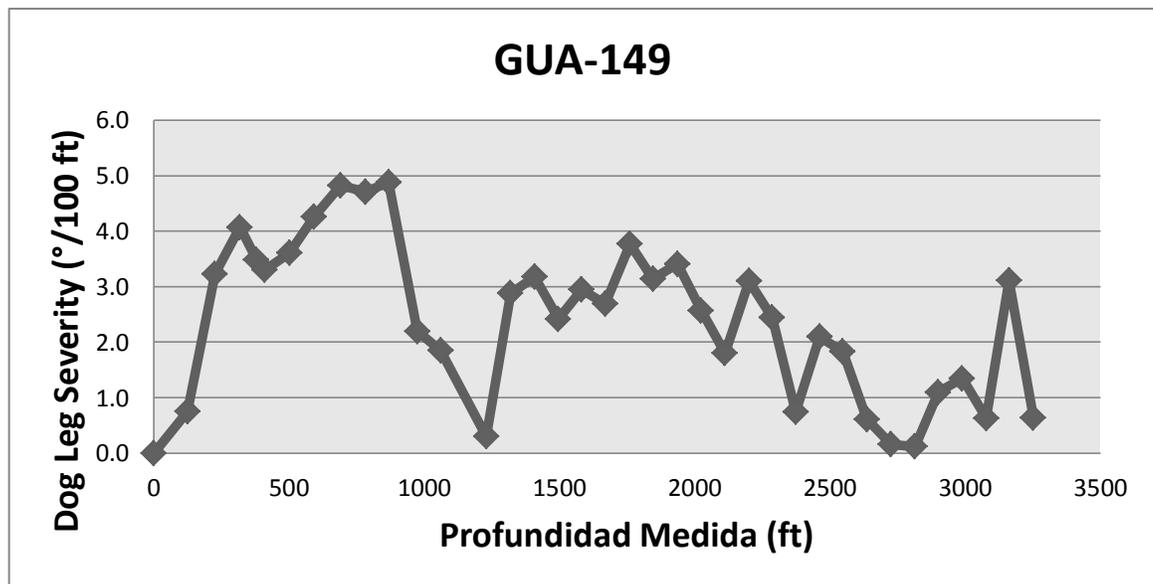
**Figura 3.19.** Grafica de DLS (Dog Leg Severity)

En la figura 3.19 se observa que GUA-149 tiene un Dog leg severity mayor a 4.0 en los primeros 1000 ft de profundidad. Según la tabla 20 se obtiene una  $PV_{FRICCION}=5$ .

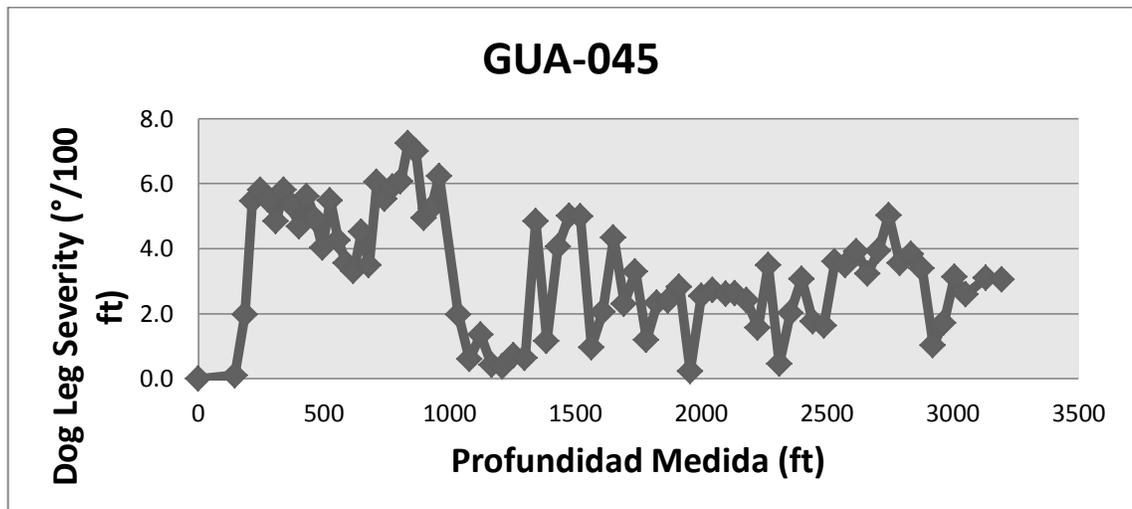
**Figura 3.20.** Grafica de DLS (Dog Leg Severity)

En la figura 3.20 se puede observar que GUA-045 tiene un Dog leg severity mayor a 4.0 a lo largo de todo el pozo. Según la tabla 20 se obtiene una  $PV_{FRICCION} = 5$ .

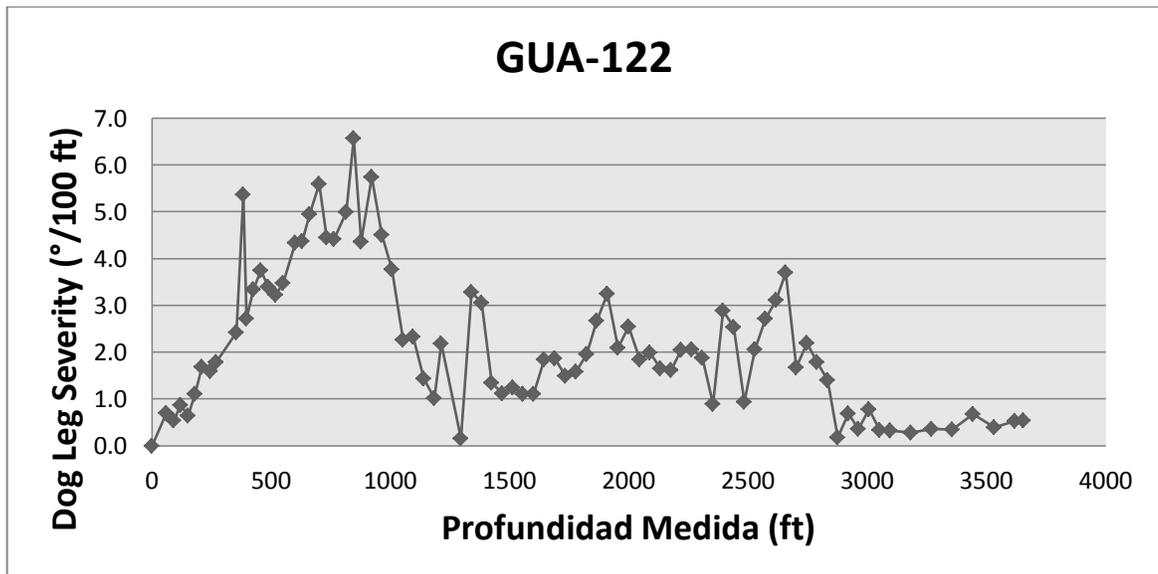
Figura 3.22. Grafica de DLS (Dog Leg Severity)

En la figura 3.22 se observa que GUA-122 tiene un Dog leg severity mayor a 4.0 en los primeros 1000 ft de profundidad. Según la tabla 20 se asigna una  $PV_{FRICCION}=5$ .

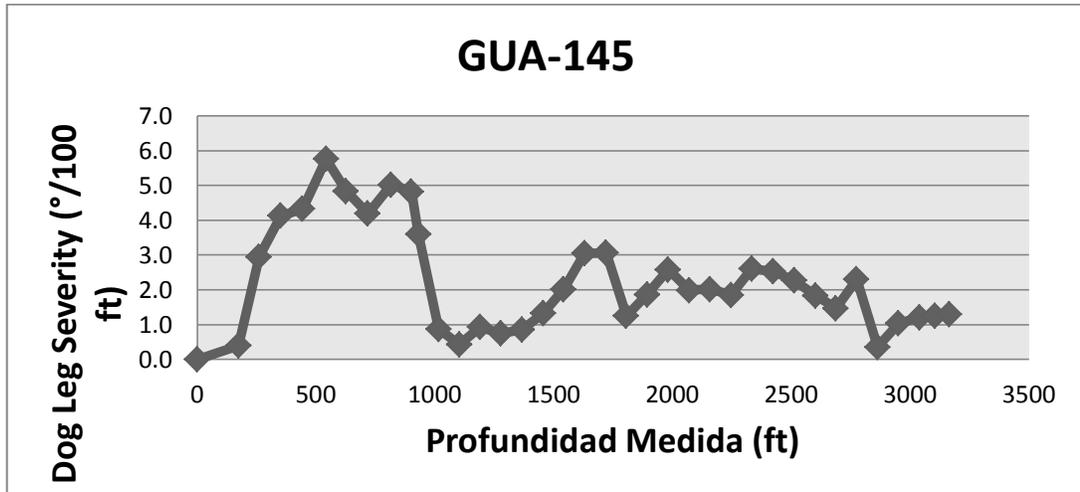
**Figura 3.23.** Grafica de DLS (Dog Leg Severity)

En la figura 3.23 se observa que el pozo GUA-145 tiene un Dog leg severity mayor a 5.0 en sus primeros 1000 ft de profundidad. Según la tabla 20 se obtiene una  $PV_{FRICCION} = 5$ .

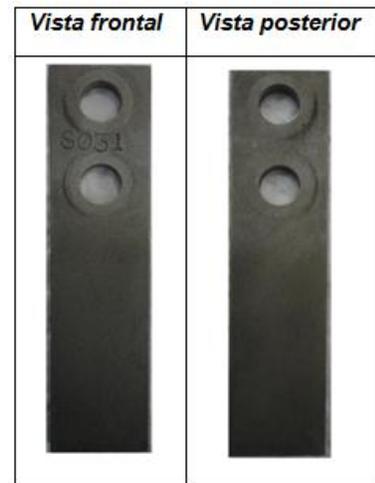
**Figura 3.28.** Cupón de corrosión luego de limpieza química

El cupón de corrosión luego de la limpieza química (ANEXO 2) se registra en la fig. 3.28 Este, presenta una superficie uniforme y lisa. Se observaron leves indicios de corrosión localizada en la parte inferior del cupón y en el borde expuesto al choque con el flujo.

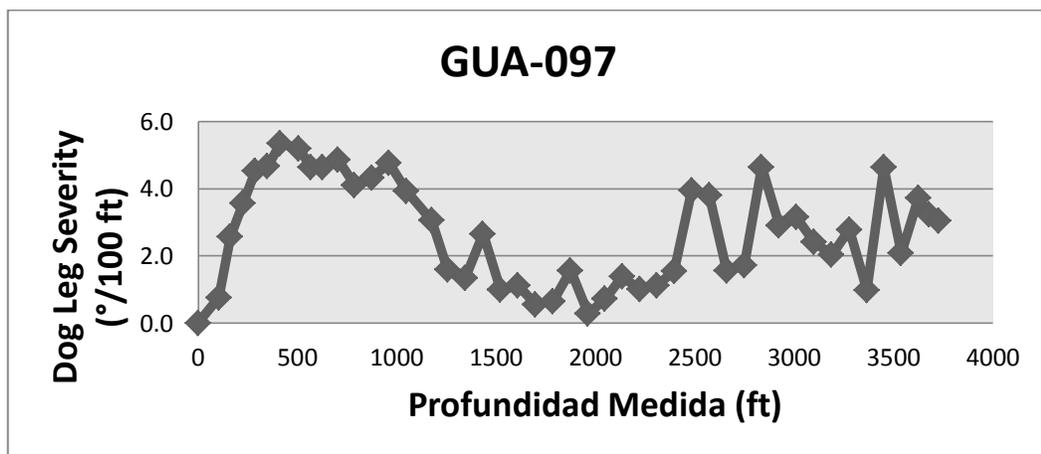
**Figura 3.30.** Grafica de DLS (Dog Leg Severity)

En la figura 3.30 se puede observar que GUA-097 tiene un Dog leg severity mayor a 4.0 en sus primeros 1000 ft de profundidad. Según la tabla 20 se obtiene una  $PV_{FRICCION}=5$ .

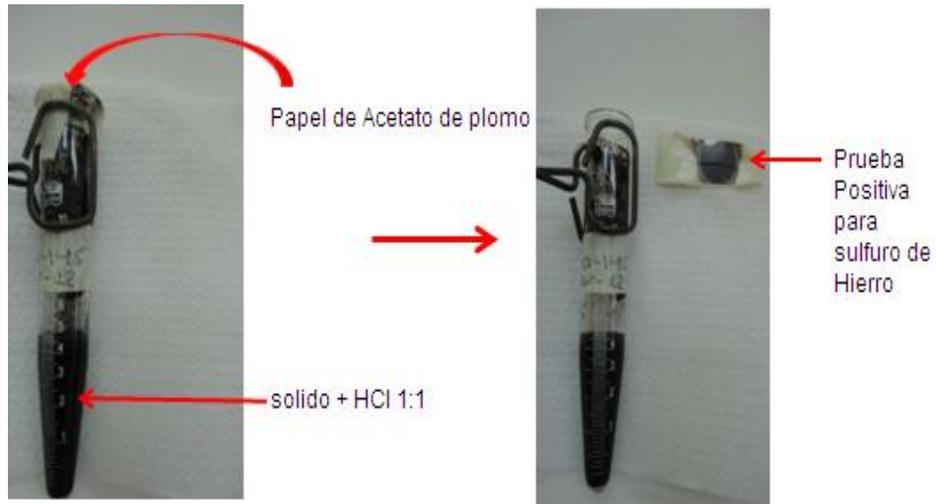
**Figura 3.42.** Análisis cualitativo de los sólidos de GUA-145.

El sólido es insoluble en agua y solvente orgánico. Al realizarle Ataque con HCl 1:1 se disuelve lentamente con un burbujeo suave y constante, presentando olor característico de H<sub>2</sub>S. La prueba con Papel de Acetato de Plomo resulta Positiva, Indicando la Presencia inequívoca de FeS figura 3.42.

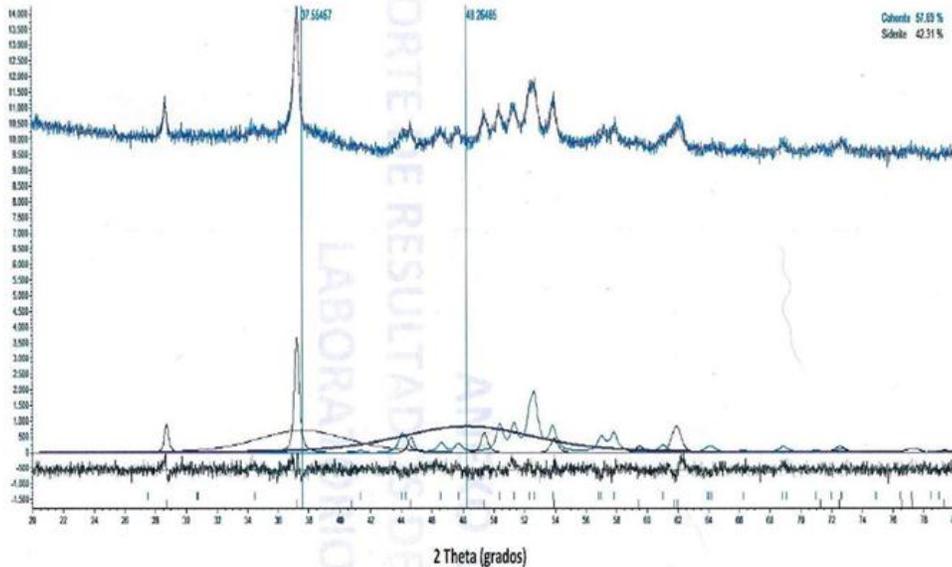
**Figura 3.43.** Difractograma de los sólidos de GUA-145.

El análisis de Difracción de Rayos-X (DRX) fig 3.43 mostro la presencia de dos compuestos cristalinos principales, la cohenita (ó cementita:  $\text{FeC}$ ) y la siderita. ( $\text{FeCO}_3$ ), en un porcentaje de 57,69% y 42.31 % respectivamente.

La caracterización del sólido encontrado en la superficie de la varilla permitió identificar al  $\text{FeS}$  y  $\text{FeCO}_3$  como los principales productos de la corrosión y al  $\text{FeC}$  como evidencia del fuerte desgaste por rozamiento que presentó la varilla continua con la tubería del pozo. Bajo estas condiciones, se pudo concluir que en la varilla continua ocurrió un proceso permanente de Tribocorrosión en presencia de mezclas de  $\text{H}_2\text{S}/\text{CO}_2$ , que produjo el deterioro en servicio del elemento y su falla prematura por corrosión fatiga o SSC como se muestra en la figura 3.44.

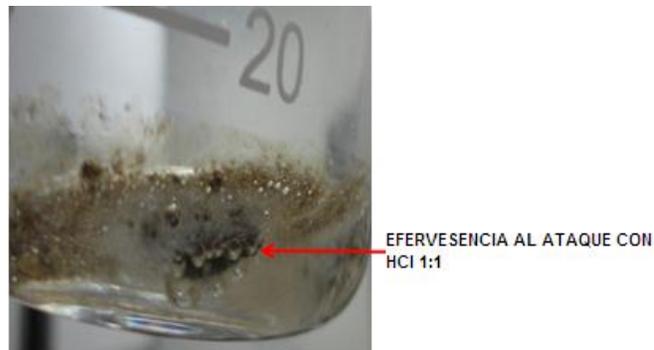
**Figura 3.45.** Análisis cualitativo de los sólidos de GUA-002.

El sólido es insoluble en agua y solvente orgánico. Al realizarle Ataque con HCl 1:1 efervesce fuertemente y su disolución total ocurre en cuestión de minutos fig. 3.45. La prueba con Papel de Acetato de Plomo resultó negativa.

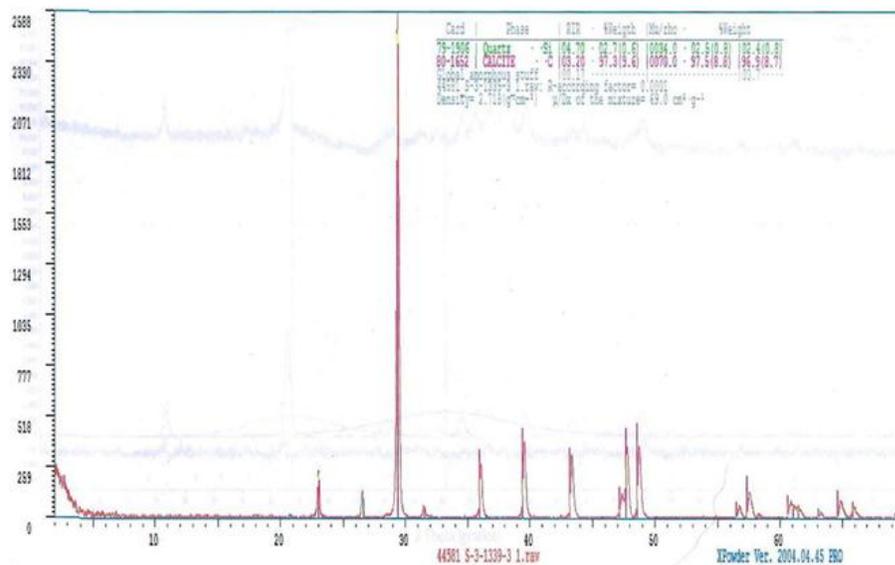
**Figura 3.46.** Difractograma de los sólidos de GUA-002.

El análisis de Difracción de Rayos-X (DRX) fig 3.46 muestra la presencia de calcita ( $\text{CaCO}_3$ ) como principal compuesto cristalino.

La caracterización del sólido encontrado en la superficie de la varilla permitió identificar el carbonato de calcio ( $\text{CaCO}_3$ ) como el principal compuesto inorgánico presente, con lo cual se concluye que el pozo sufre de un proceso de formación de depósitos inorgánicos como consecuencia de los cambios de presión, temperatura y la sobresaturación de iones  $\text{Ca}_2^+$  y  $\text{HCO}_3^-$ .

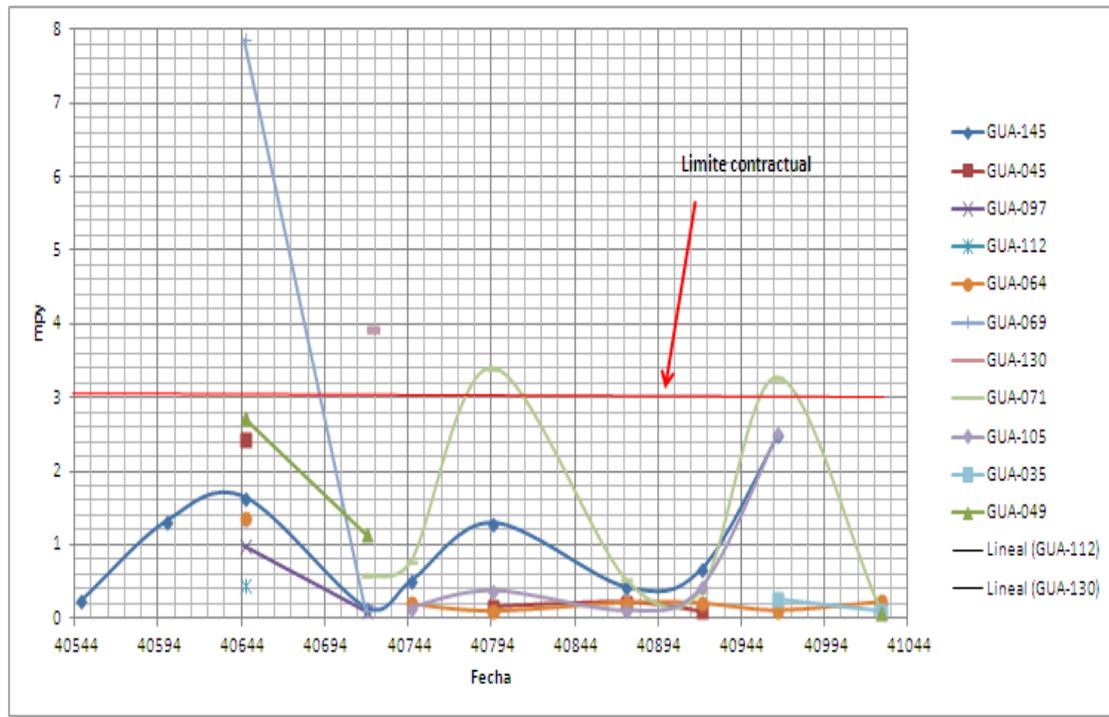
**Figura 3.48.** Monitoreo de la corrosión.

Los resultados de los monitoreos muestran velocidades de corrosiones leves y moderadas. El 97 % de los valores se encuentran por debajo de 3 mpy, límite de PETROBRAS para medir la efectividad del tratamiento químico.

En solo un caso se obtuvo una velocidad de corrosión de 7,86 mpy en el Gua-069 fig. 3.48, la cual se explicó por la mala ubicación del adaptador de acceso, cerca de un nipple de una válvula toma muestra ubicada en posición 6 o'clock y que actúa como pierna muerta.\*
