IMPLEMENTACIÓN DE LA METODOLOGÍA TapRoot®System PARA EL
ANÁLISIS DE LOS SISTEMAS ESP DEL LLANO EN PETROMINERALES

UNIVERSIDAD SURCOLOMBIANA
FACULTAD DE INGENIERÍA
PROGRAMA PETRÓLEOS
NEIVA
2012

Trabajo de grado presentado al Comité Evaluador de Proyectos de Grado de la
Facultad de Ingeniería, para optar al título de ingeniero de petróleos.

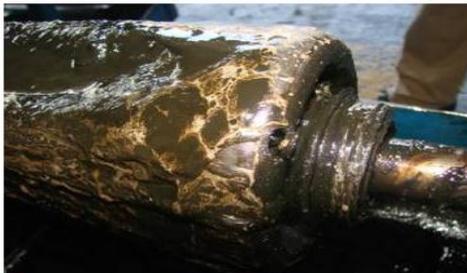
Primera cámara se halla contaminada con abundante lodo

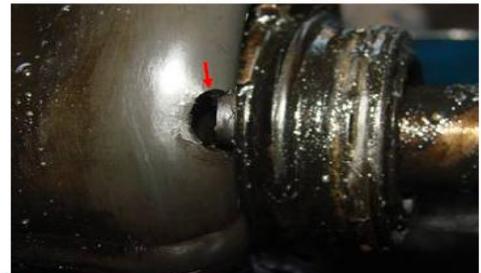
Primera bolsa se encuentra rota en su parte superior

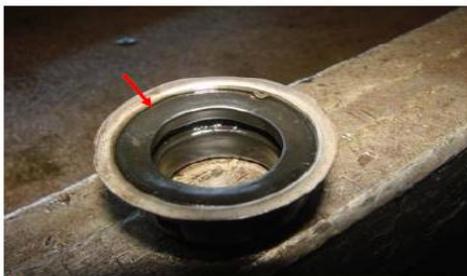
Fuelle elastomero con deformación plástica del material

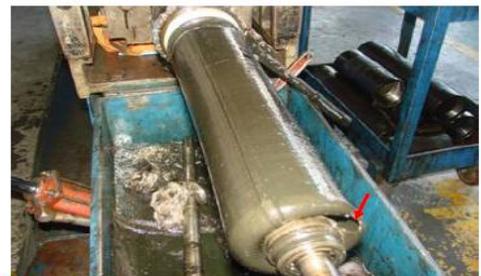
Segunda bolsa se halla rota en la zona superior

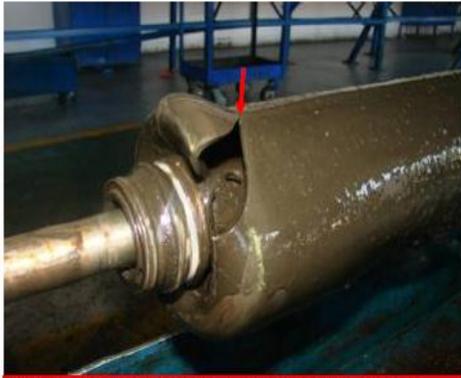
Primera cámara con la bolsa de añas con cortes extensos

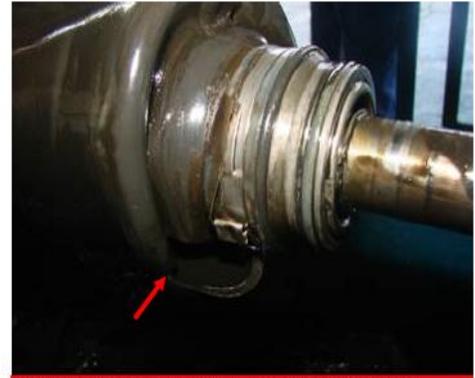
Segunda cámara con la bolsa lacera en la parte superior

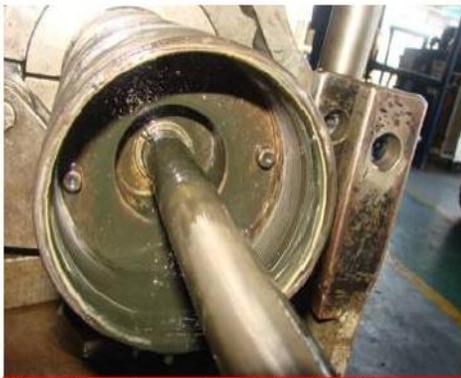
Cámara de empuje con aceite contaminado con lodos

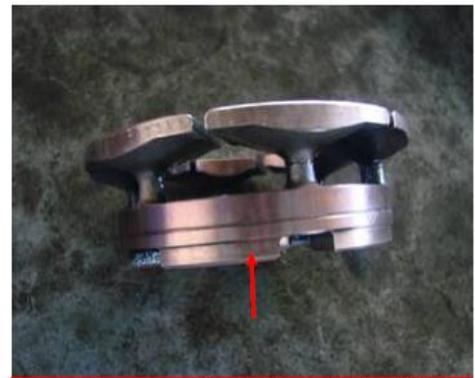
Zapata de bronce con huellas de calor en todo el material

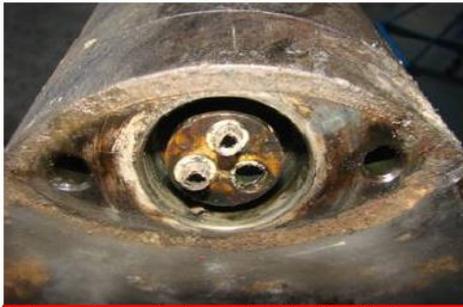
4.1.2 Análisis de falla: el equipo BES falla, y se saca por motor superior aterrizado a la altura del insulatingblock en la conexión con el pothead evidenciando una severa explosión por corto eléctrico en las puntas de los conectores macho que presentaron fractura y fusión del cobre de dos fases debido a los altos amperajes suministrados en los arranques directos del VFG y más aun sabiendo que el valor de intensidad en el arranque se incrementa en 5 veces el valor de la corriente normal de plena carga. El gran arco eléctrico que resulta de los amperios en las puntas de conectores quema el material aislante lo cual posibilita el corto.

2 pines machos quedan incrustados al insulating block

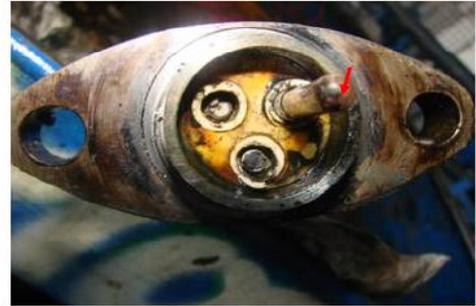
Puntas del Pot head evidencian vestigios de altas corrientes

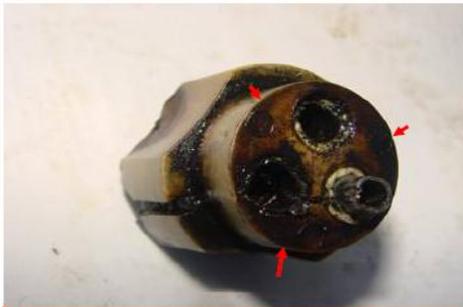
Area posterior del insulating con material decolorado por calor

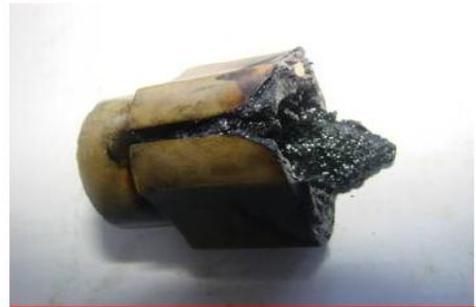
Zona subyacente del insulating block con material fundido

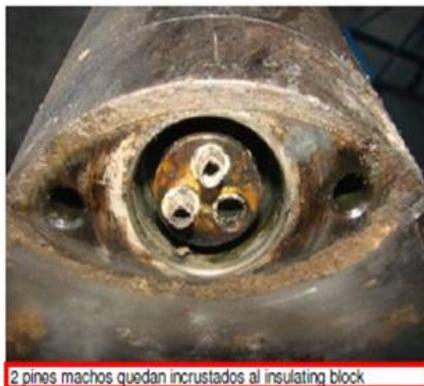
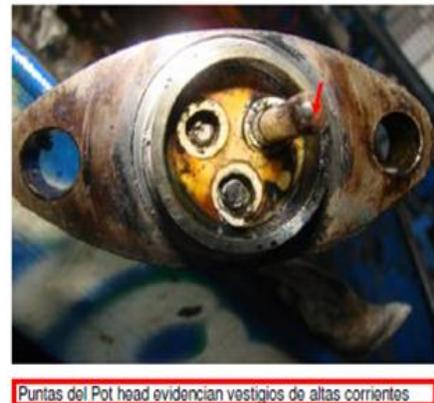
Fotografía 2a. Motor superior

4.2.2 Análisis de falla: el equipo BES presenta falla eléctrica en el motor superior a causa de la invasión con fluidos de pozo y agua al interior del motor a través del tándem seal que evidencio deterioro y acumulación en sus sellos mecánicos con sólidos y la bolsa superior del sello upper rota. Adicionalmente se observo recalentamiento de las fases del motor y en el bobinado se evidenciaron quemaduras del epoxyinsulation en zonas lejanas al corto. Posibles picos de corriente en los re-arranques, dado al mayor consumo de corriente en los arranques del motor a una mayor frecuencia (40Hz).

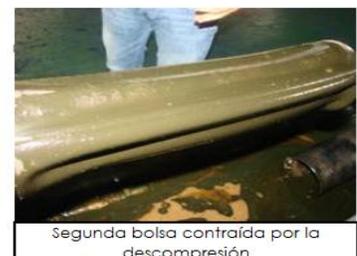
Fotografía 2e. Sello Superior

El escenario de las bolsas en el tamdenseal fue el siguiente: Primera bolsa rota, segunda bolsa contraída (chupada) por la descompresión, tercera bolsa contraída en menor proporción y última bolsa sin contracción. Prueba de compatibilidad con el fluido de pozo de la bolsa fallada no presentó variación notoria.

La bolsa fallo debido a sobre-presurización al interior de la bolsa debido al taponamiento de la checkvalve del cabezal que se evidencio taponada con sólidos y que libero presión en la prueba hecha a los 20psi, 10psi por encima de lo normal. Adicionalmente esta es la cámara (superior) que mayor volumen de expansión presenta en el sello. La falla describe una falla mecánica (rasgadura por tracción), según esta morfología presentada se atribuye a los esfuerzos cíclicos presentados en los re-arranques, o la influencia de la presión normal de operación; La bolsa de sello no muestra reacción química ante el producto, pero posiblemente la composición del fluido del Pozo disminuyó la capacidad mecánica del material, conllevando el elemento a la falla.

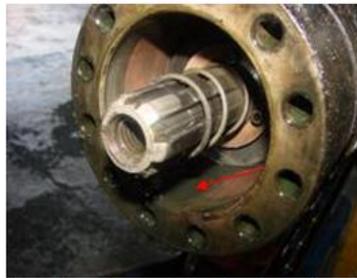
Fotografía 2f. Motor Superior
MOTOR SUPERIOR

Cabezal con existencia de aceite contaminado

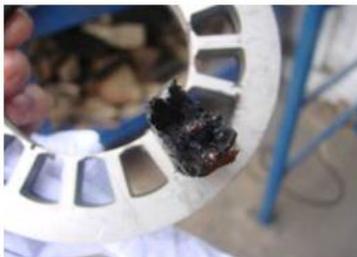
Fotografía 2g. Daños Generados Por El Corto

Laminillas de material no magnético (primer corto) con los cobres derretidos

4.3.2 Análisis de falla: La falla eléctrica del equipo de fondo fue encontrada en el motor lower debido al corto eléctrico generado en el bearing # 19 y en las cercanías de la estrella del motor lower, este corto eléctrico se generó por la precipitación de limadura de bronce en estos dos puntos del motor (estrella y bearing # 19). Este bronce se originó por la destrucción del buje # 19 que a su vez de causar la producción de limadura causó el desbalance mecánico del conjunto de rotores dando como resultado los desgastes encontrados en los rotores, bearings y bujes cercanos al área de este buje.

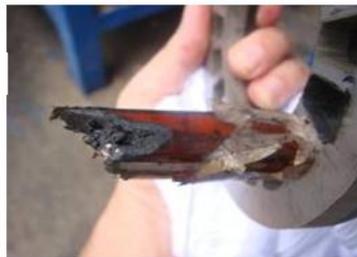
Vista lateral del primer corto con quemaduras en el epoxy insulation

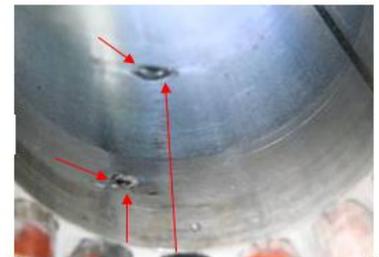
Vista de los 2 cortos eléctricos

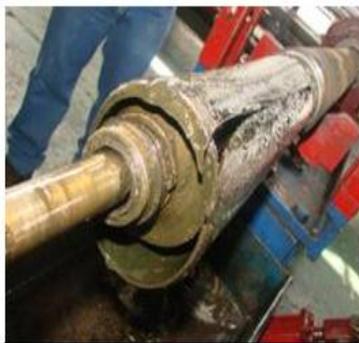
Fotografía 3a. Sello Superior

Bolsa aflax de cámara superior rota y contaminada

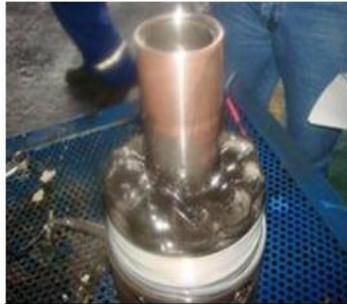
Fotografía 3b. Motor Inferior

Se encuentra magneto de la base saturado de partículas metálicas

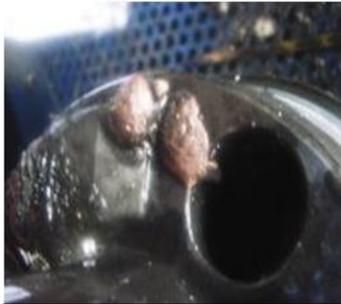
En magneto de base se evidencia cobre por aterrizamiento de fases

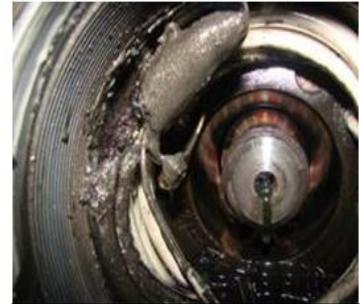
Se encuentra explosión cerca de conexión estrella y aceite quemado

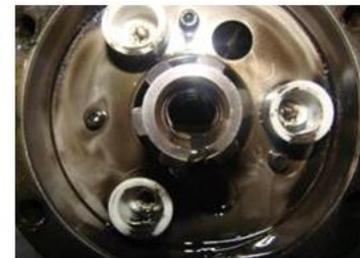
Zona de acople eléctrico entre motores con slip teflons en buen estado y aceite quemado

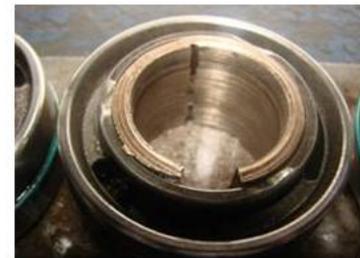
Bujes # 15 y # 18 quedaron insertos en sus bearings

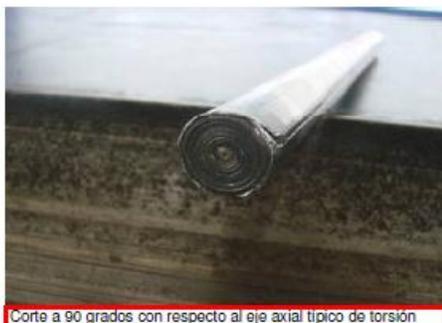
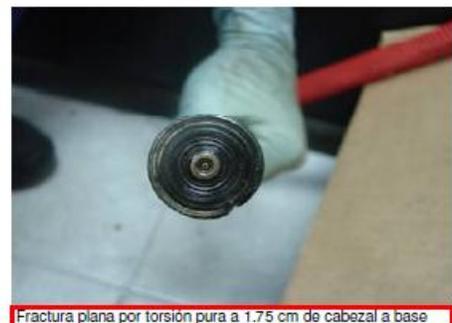
Fotografía 4a. Corte del Eje

4.4.2 Análisis de falla: La composición química del eje sujeto de estudio por el laboratorio Sherry confrontado con los requerimientos para un material Inconel 718 según la norma ASTM B637, Grado UNS N07718 se ajustan dentro de los valores límites de los elementos dados por la norma para esta aleación, por lo que se clarifica que la calidad del material esta dentro de las especificaciones técnicas dadas. El mecanismo de falla en este material se da inicialmente por la destrucción de los insertos de WC a través de su cuñero por la sobrecarga del eje al momento de torsión generando esfuerzos transversales en el cuñero que descascararon, agrietaron y fracturaron el Flange de la etapa No.66 que creó la restricción al giro libre del eje por las indentaciones de los filos de WC en su superficie, que presento maquinado similar al de un buril y que genero la zona de estancamiento para que a 14cms se iniciara la deformación plástica del material asistida por recalentamiento que se evidencio en el ángulo de torsión generado en el plano longitudinal del cuñero y consecuentemente se superara el esfuerzo cortante máximo admisible en el material a medida que progresivamente aumento el torque, ocasionando finalmente la falla por torsión pura el día 28 de octubre a las 11 horas, donde se registro una caída de producción por más de 3000 BFPD y

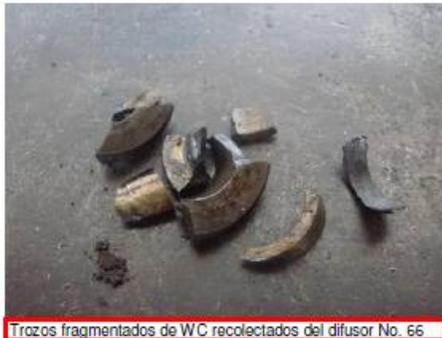
Fotografía 4b. Fragmentos del WC

Trozos fragmentados de WC recolectados del difusor No. 66

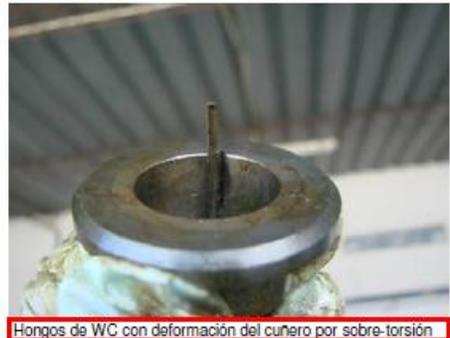
Hongos de WC con deformación del cuñero por sobre-torsión

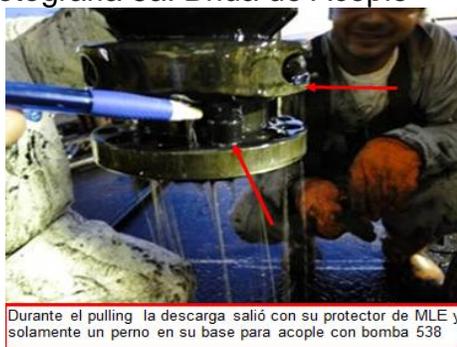
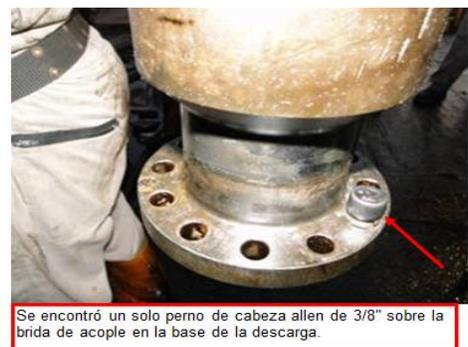
Fotografía 5a. Brida de Acople

4.5.2 Análisis de falla: El equipo de fondo fue de pescado, ya que se fracturaron la totalidad de los pernos que sujetaban la brida de la base de la descarga con la brida de la cabeza de la bomba superior para acoplar estos componentes del equipo BES. Durante el pulling la descarga salió con su protector de MLE y solamente un perno en su base. Todos los orificios para los pernos de la brida de acople en descarga estaban en buen estado mecánico, sin deformaciones, ni desgastes. Su único perno mostró una superficie de fractura plana, rugosa y con superficie de fractura en forma de copa y cono. Este perno fue enviado a un

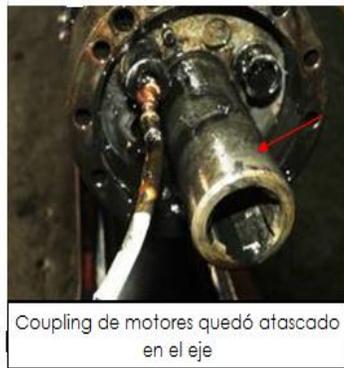
Coupling de motores quedó atascado en el eje

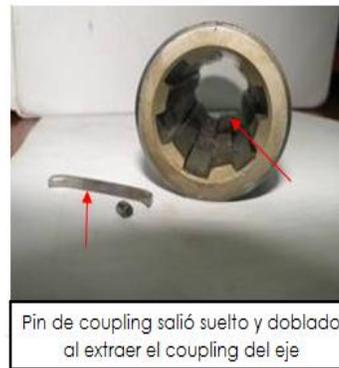
Pin de coupling salió suelto y doblado al extraer el coupling del eje

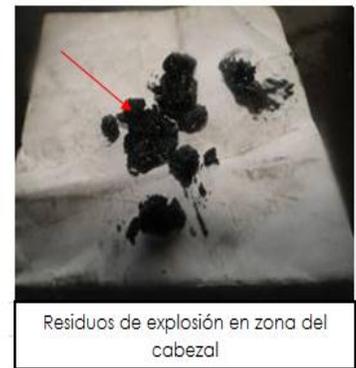
Residuos de explosión en zona del cabezal

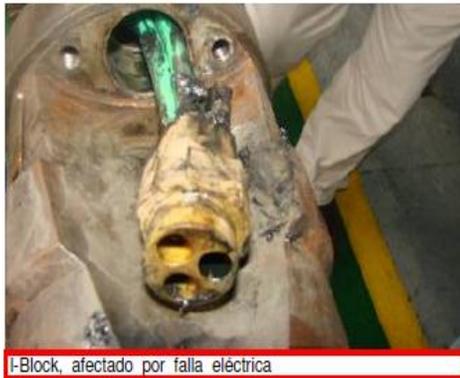
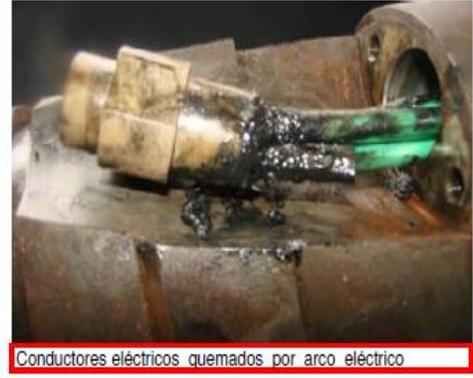
Fotografía 8a. Motor Superior

- Se realiza pulling del BES por falla eléctrica en el motor superior, que se encuentra con aceitecontaminado en el cabezal debido posiblemente a la falla eléctrica en las cercanías al I-block.

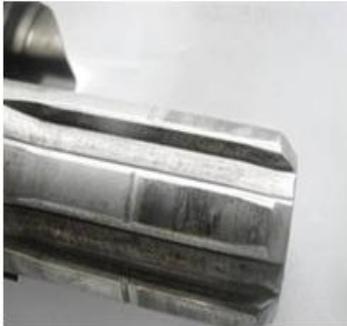
El eje presento marcas hacia el lado de la ruptura del coupling

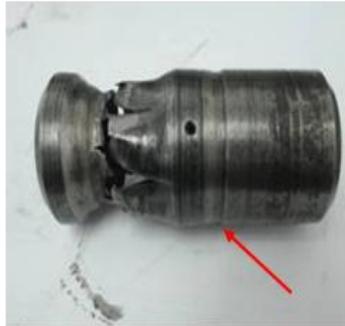
Punto de ruptura del coupling

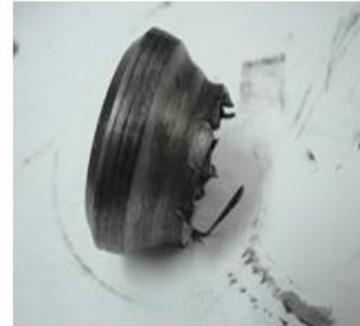
Una de las partes del coupling

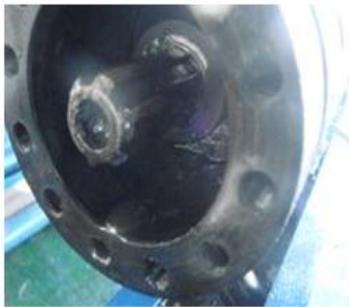
Estrias del eje en buenas condiciones

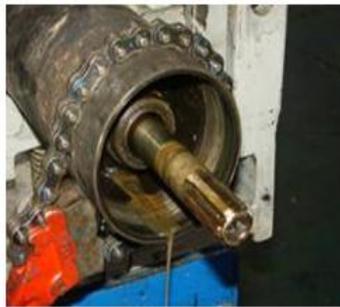
Evidencia de agua en la camara superior - Exterior de la bolsa

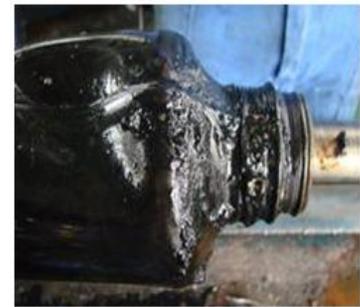
La bolsa de la camara superior no presento ninguna marca de expansion

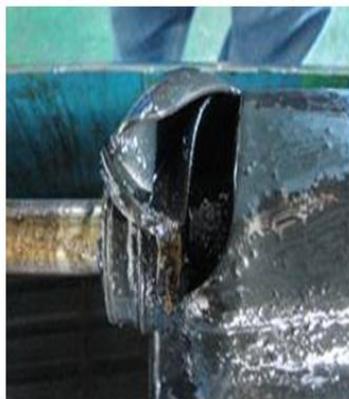
Fotografía 11a. Bolsa Superior Y Evidencia De Contaminantes en la Cámara

Upper bag is torn and with well fluid contamination

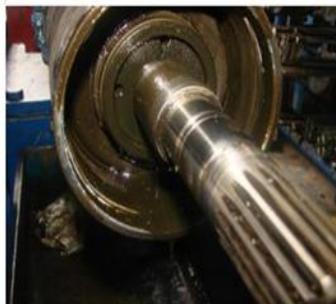
Fotografía 12a. Cámara, Bolsa Y Sello Mecánico En Buenas Condiciones

Aceite contaminado con fluido de pozo en cámara superior

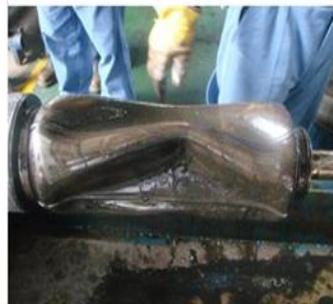
Bolsa AFLAS superior en buenas condiciones mecánicas

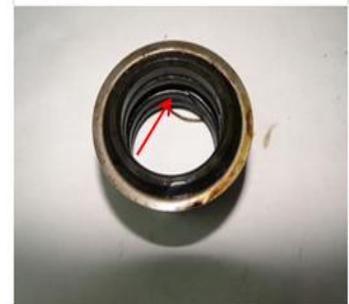
Sello mecánico superior con fuelle AFLAS dañado

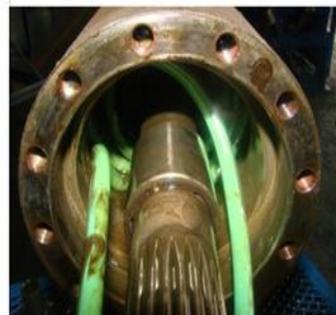
Fotografía 12b. Muestras De Corto Eléctrico

Aceite dieléctrico contaminado en cabezal del motor

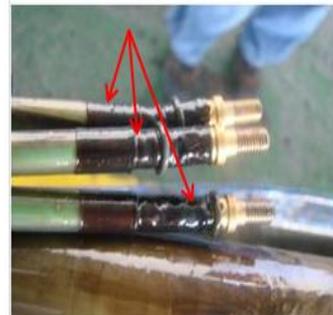
Leads del cabezal con señales de calentamiento (Cinta Kapton oscurecida)

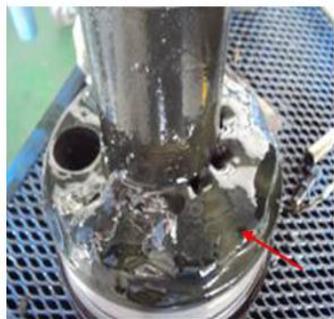
Fotografía 15a. Motor Inferior
LOWER MOTOR

Magneto en base con limaduras metálicas

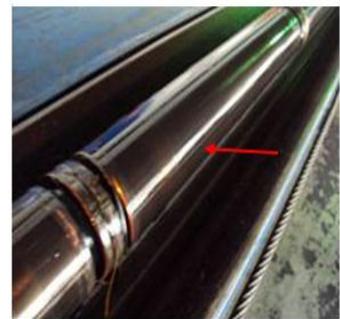
Rotores en su superficie muestran que el aceite estaba oscuro, con apariencia de quemado

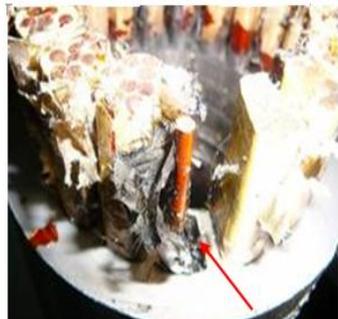
Slot presentó sus conductores rotos como consecuencia del cortocircuito

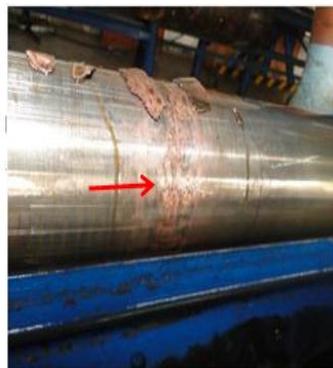
Señal de corto circuito ubicada en el rotor #13 contado de cabezal a base

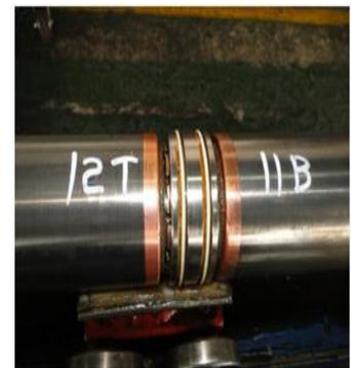
Conjunto de rotores y cojinetes sin señales de desgaste a considerar

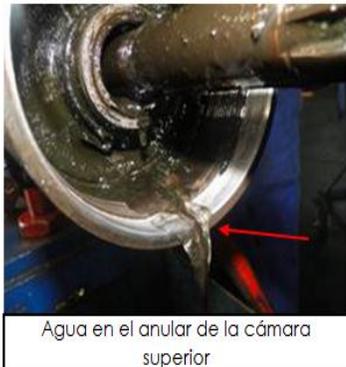
Fotografía 17a. Sello Superior

Agua en el anular de la cámara superior

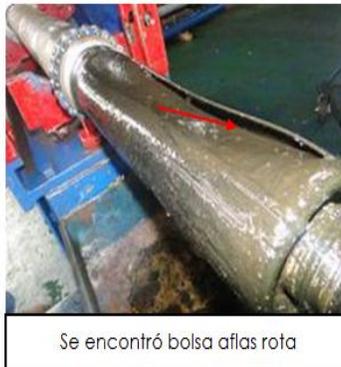
Se encontró bolsa aflas rota

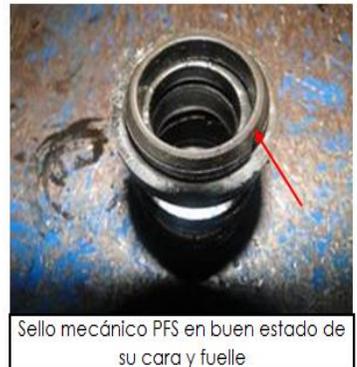
Sello mecánico PFS en buen estado de su cara y fuelle

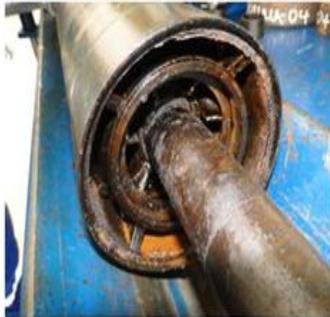
Fotografía 18a. Bomba Inferior

Difusor de la zona del cabezal sin obstrucción en trayectorias de flujo

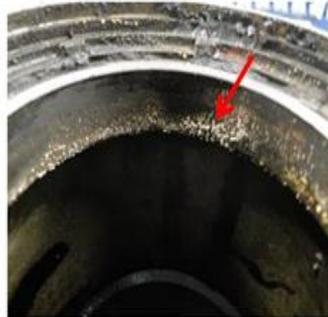
Sólido inorgánico sobre superficie interna (área de flujo) de la base

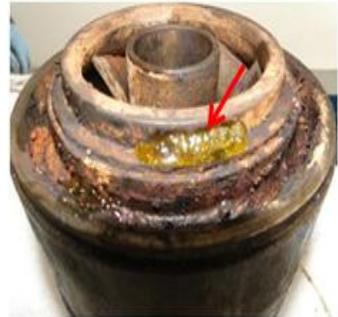
Presencia de sólido inorgánico sobre arandela de empuje descendente de impulsor. Presentó reacción al HCl

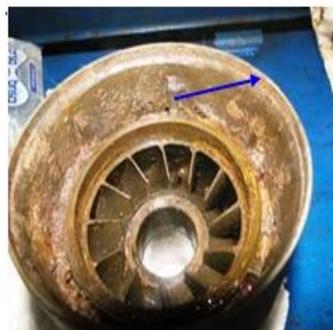
Sólidos arcillosos depositados sobre superficies de difusores

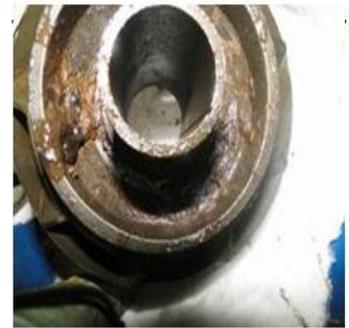
Detalle del sólido encontrado en las etapas

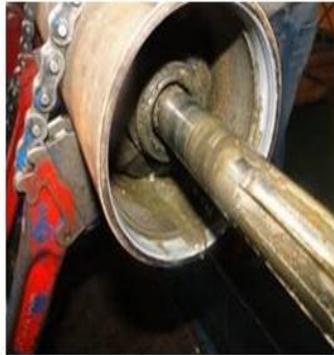
Agua al interior de cámara central

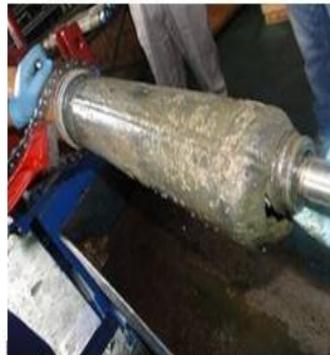
Ruptura por la costura de bolsa Aflas central

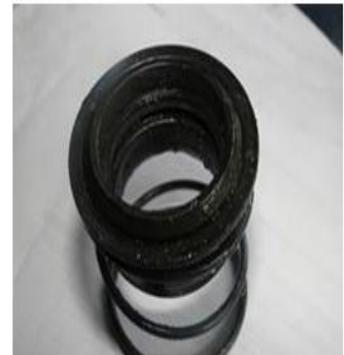
Fuelle de sello mecánico central con desgastes moderados

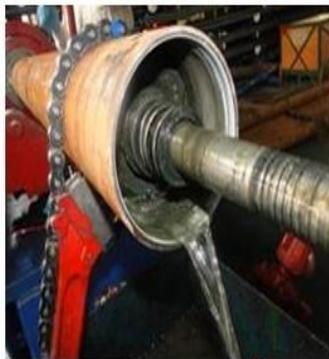
Cámara inferior con aceite contaminado

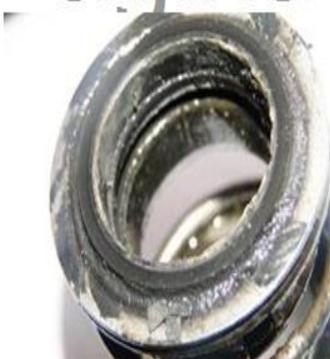
Sólidos laminares al exterior e interior de sello mecánico inferior

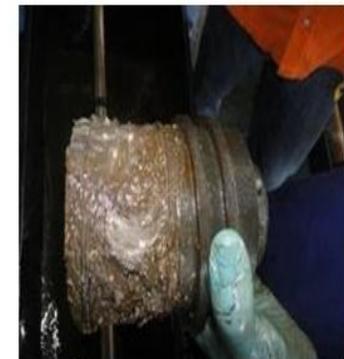
Filtro de bearing support saturado de sólidos inorgánicos

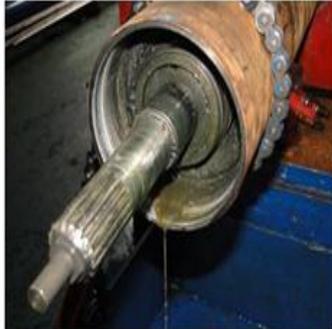
Presencia de fluidos de pozo al interior y exterior de la bolsa en cámara superior

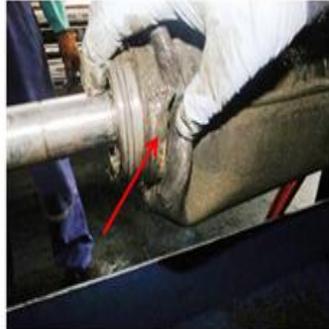
Bolsa AFLAS con ruptura en extremo superior

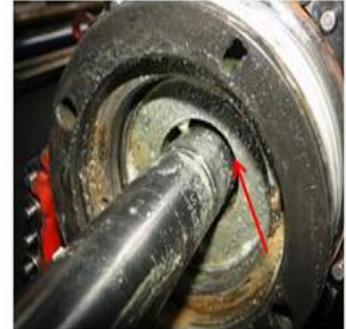
Acumulación de sólidos finos sobre guía superior

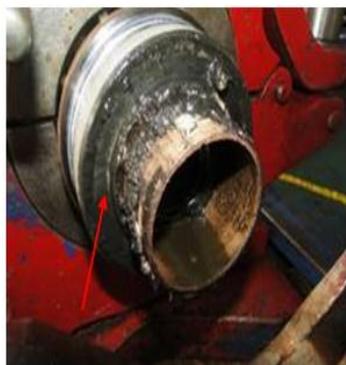
Sólidos orgánicos (posibles asfáltenos) sobre guía inferior

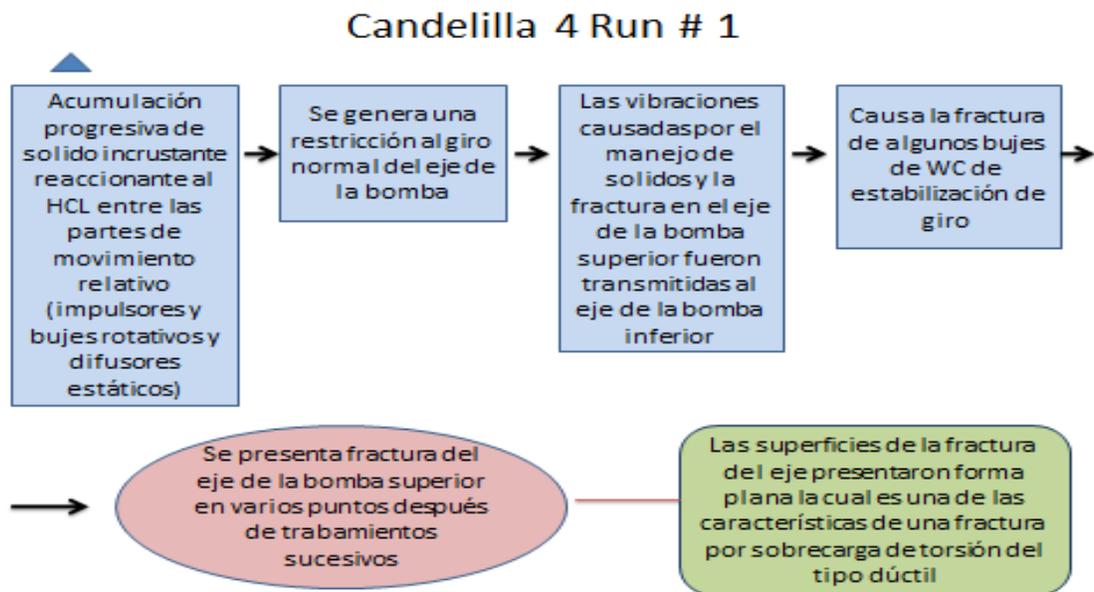
ESQUEMA N.22 “Pozo Candelilla 4 Run # 1”

4.22.2 Análisis de falla: El equipo de fondo fue sacado debido a que se presentó pérdida de producción. La bomba superior se encontró con presencia de sólido incrustante que presentó reacción del HCl al interior de las etapas. La acumulación progresiva de este sólido en las estrechas tolerancias entre las partes en movimiento relativo (impulsores y bujes rotativos y difusores estáticos) generó una restricción al giro normal del eje de la bomba, hasta causar la fractura del eje de la bomba superior en diferentes puntos después de ocurrir trabamientos sucesivos. Las superficies de fractura del eje presentaron forma plana la cual es una de las características de una fractura por sobrecarga de torsión del equipo dúctil.

La bomba inferior se encontró igualmente con fractura del eje en dos puntos de estabilización, lo cual ocurrió debido a que las vibraciones causadas por el manejo de sólidos y la fractura en el eje en la bomba superior, fueron transmitidas al eje de la bomba inferior causando la fractura de algunos de los bujes de WC de estabilización, lo que a su vez causó una restricción al giro y por último la fractura de el eje por sobrecarga de torsión del tipo dúctil (superficie de fractura con forma plana).

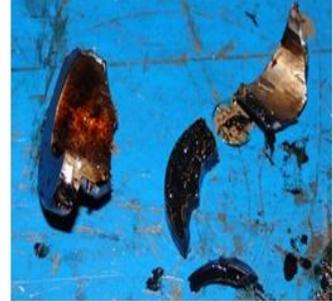
Buje de WC de estabilización fracturado

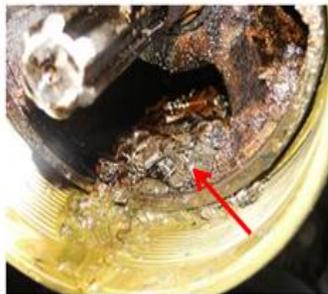
Acumulación de partículas de sólidos metálicos magnéticos en cabezal

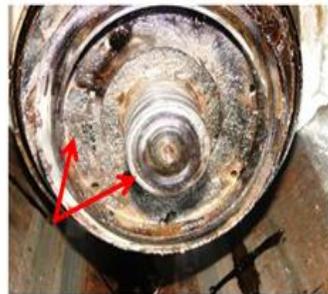
Superficie de fractura con forma plana. Presencia de sólido incrustante en zona de falla

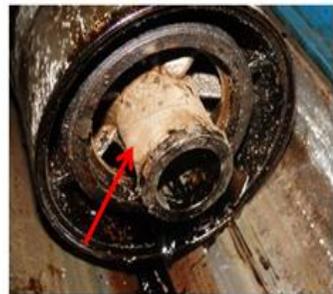
Presencia de sólido incrustante al interior de difusor

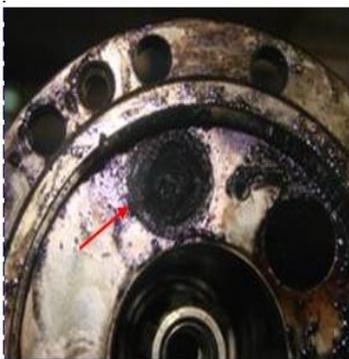
Buje de teflón quemado y derretido dentro de orificio de plato de base

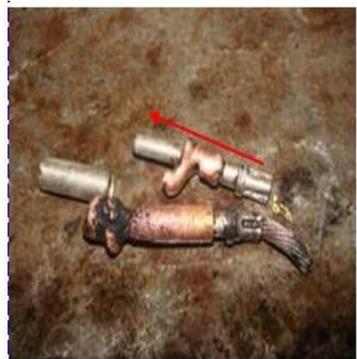
Pines terminales levemente doblados y fundidos por corto eléctrico

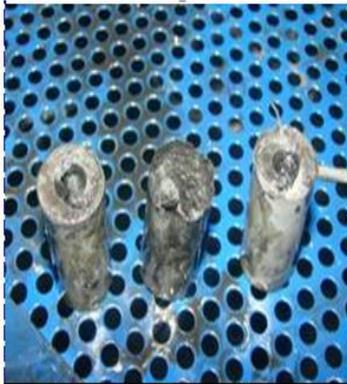
Rubber boots derretidos por calentamiento durante corto

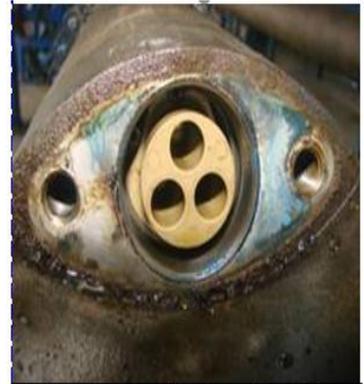
Zona de conexión de pot head sin obstrucciones
